LID 시설 유지관리 방안에 관한 연구

A Study on the Maintenance of LID Facilities

LH 토지주택연구원

연구지원 2022-00호

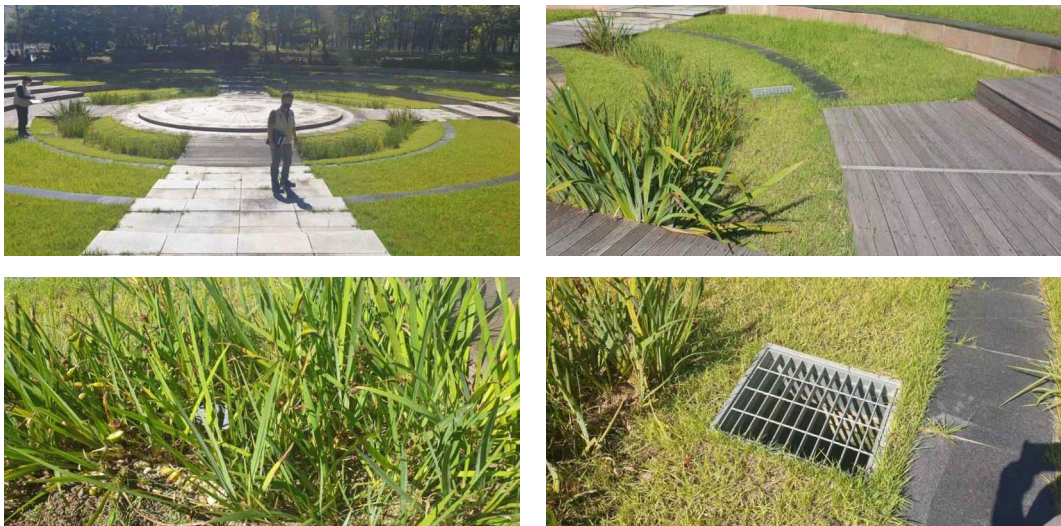
[그림 3-1] 빗물정원 L의 유지관리 현황 (1차 조사)

아스타, 금낭화, 패랭이꽃, 무늬맥문동, 황금조팝 등이 식재되었으나 실제 자생하고 있는 식물은 노랑꽃창포, 잔디로 조사되었다. 노랑꽃창포 외에 아스타, 금낭화, 패랭이꽃은 관찰되지 않았다. 노랑꽃창포의 활착상태는 양호하였다. 빗물 유입·유출 수 맨홀 및 수로상태를 점검하였다. 유입 및 유출수로에 협잡물, 퇴적물은 없으며, 수로의 막힘도 없어 비교적 양호하게 관리되고 있었다. 시설의 파손, 지표침하, 함물, 침식, 월류 흔적은 없었다.

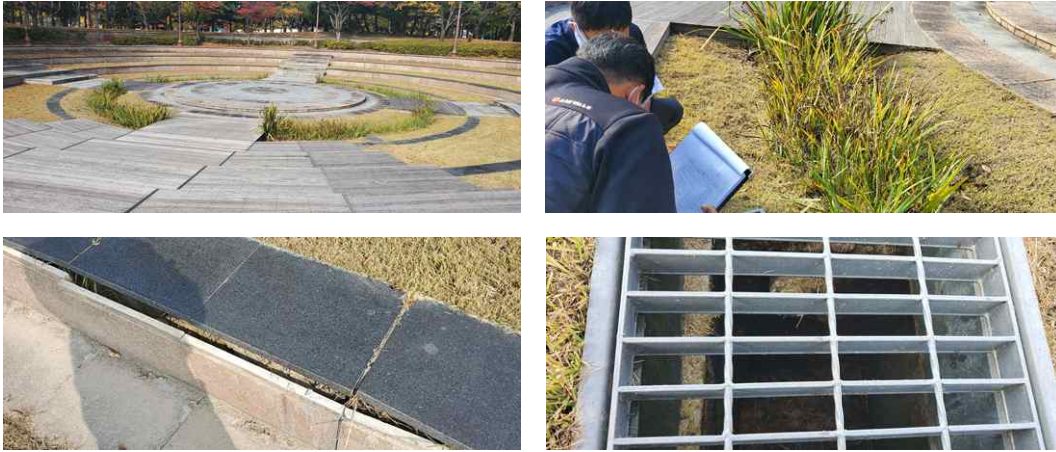
[그림 3-2] 빗물정원 L의 유지관리 현황 (2차 조사)

유입 및 유출수로 협잡물, 퇴적물, 폐색은 없었다. 시설의 파손, 지표침하, 함몰, 침식, 월류 흔적도 관찰되지 않았다. 사면 식재 잔디와 꽃창포 등은 갈색화가 시작되었다. 사면 경계판석 일부의 들뜸 현상이 관찰되었다.

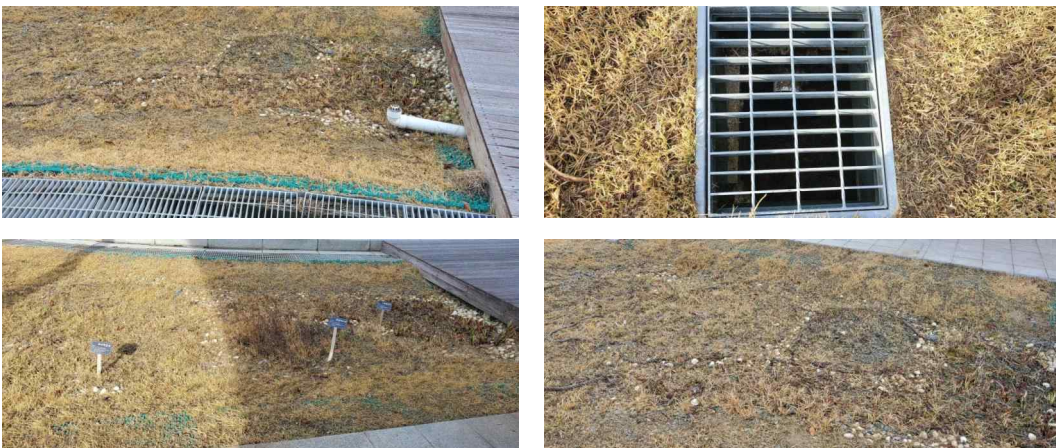
[그림 3-3] 빗물정원 L의 유지관리 현황 (3차 조사)

정원 내 잔디 및 관목 식재가 시들어 제초작업을 시행하였다. 정원 유입부 목재데크는 밤새 내린 서리의 영향으로 미끄러운 상태였다. 월류관 맨홀 및 유출관 근처에 식물 잔재물 및 협잡물이 존재하였다.

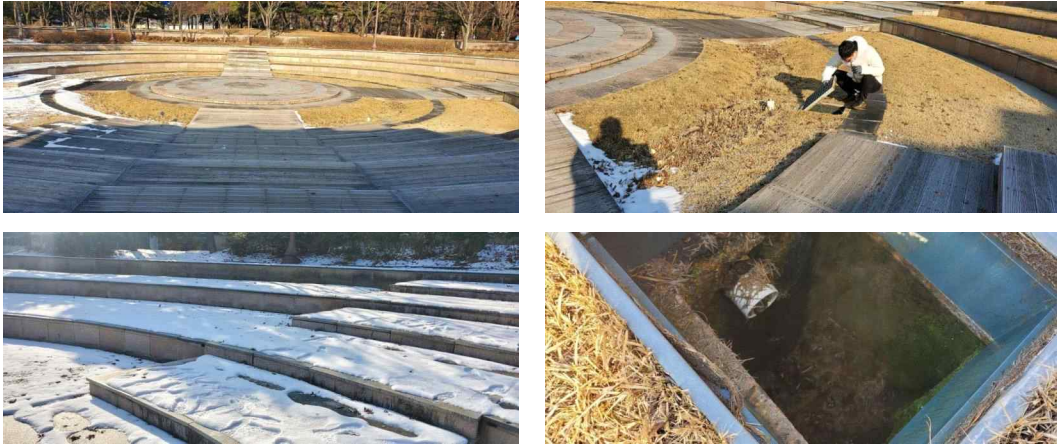
[그림 3-4] 빗물정원 L의 유지관리 현황 (4차 조사)

강설 및 한파로 정원 내 시설이 결빙되었다. 식물 잔재물 등 일부 혐잡물이 월류관에 유입된 것을 확인하였다. 눈이 쌓여 있는 진출입 목재데크는 미끄러우므로 동절기 미끄럼 주의를 알리는 안내 표시가 필요할 것으로 판단된다.

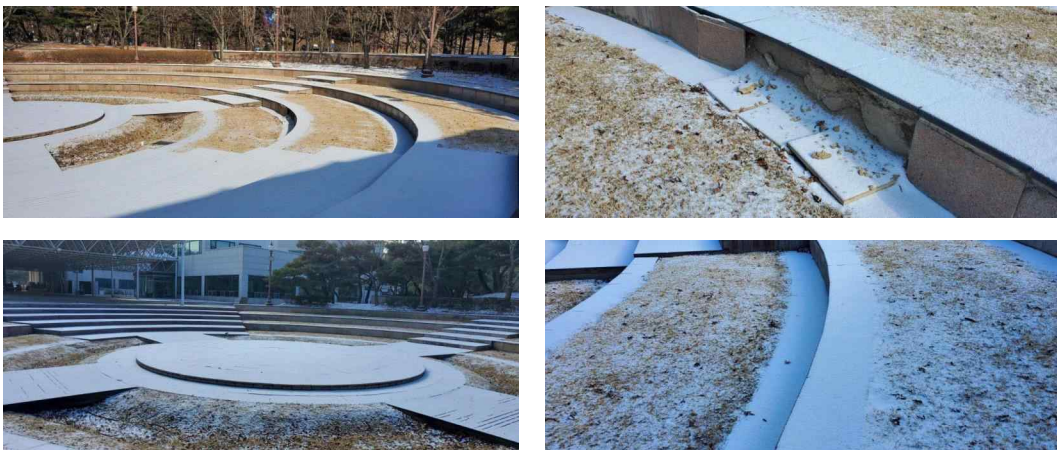
[그림 3-5] 빗물정원 L의 유지관리 현황 (5차 조사)

강설 및 한파로 정원 내 대부분의 시설이 결빙되었다. 월류관 맨홀 등의 결빙이 확인되었다. 정원 사면측 경계석 중 일부가 파손되어 이탈되었다. 결빙된 목재데크는 미끄러우므로 동절기 미끄럼 주의에 대한 안내 표시가 필요하다.

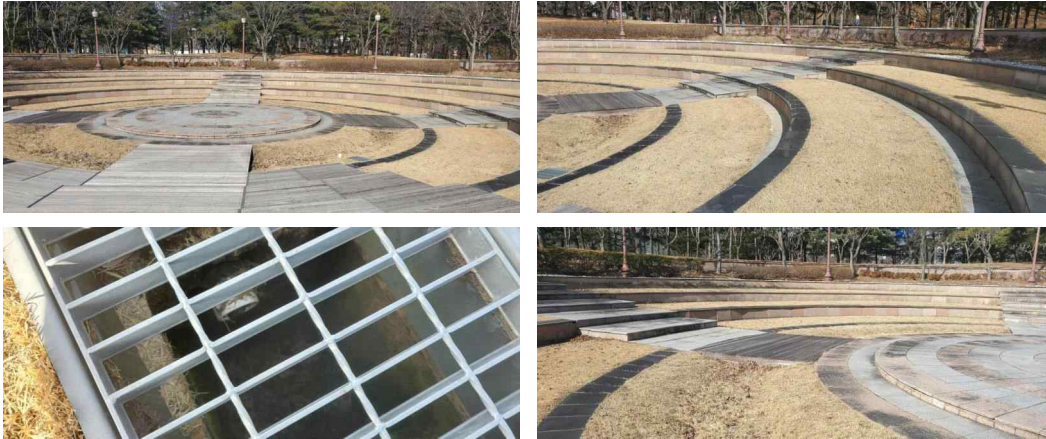
[그림 3-6] 빗물정원 L의 유지관리 현황 (6차 조사)

겨우내 결빙된 토양의 해빙이 시작되었다. 정원 내 쌓인 눈에 의한 물고임 및 결빙 흔적이 남아 있었다. 잔디는 아직 활착이 시작되지 않았으며 관목류의 새싹도 나오지 않았다.

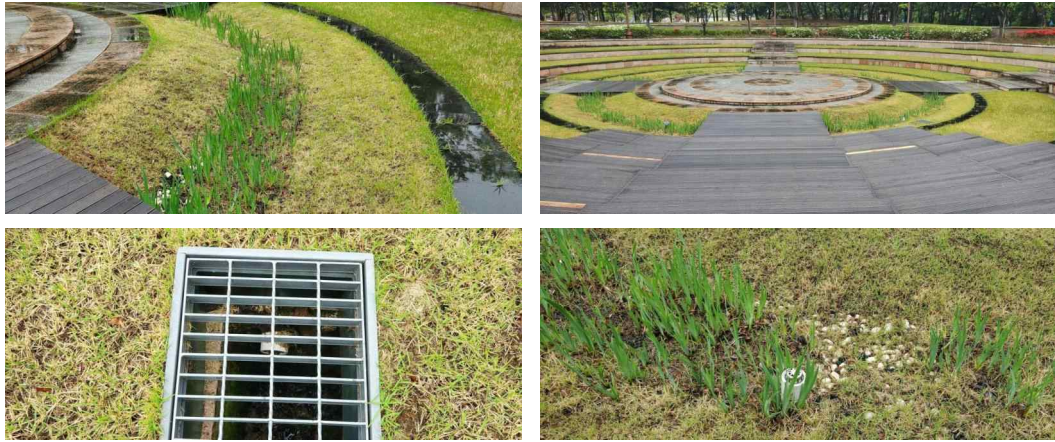
[그림 3-8] 빗물정원 L의 유지관리 현황 (8차 조사)

잔디 및 노랑꽃창포 새싹이 돋아나기 시작하였다. 조사 당일 30mm 이상의 강우가 있었으나, 유입, 유출부의 막힘 및 물고임 현상은 없었다.

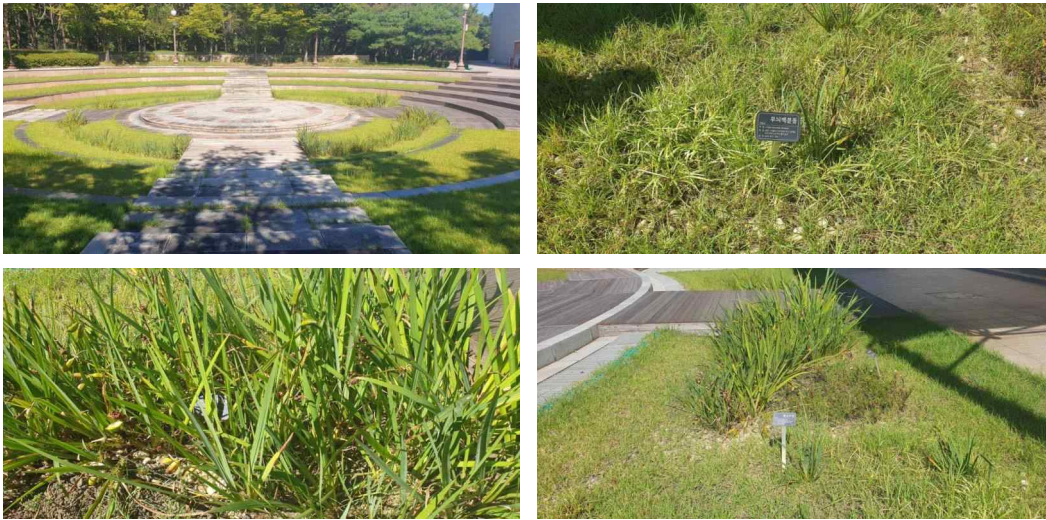
[그림 3-9] 빗물정원 C의 유지관리 현황 (1차 조사)

연구동 옥상 및 포장면에서 나오는 빗물을 저류 후 침투하는 시설이다. 왜성아스타, 황급조팝, 무늬맥문동, 금낭화가 식재되어 있다. 잔디 및 관목류의 생육상태가 좋으며, 중앙 캐노피에서 유입되는 빗물관 주변 물고임 현상 및 토사류 퇴적은 관찰되지 않았다.

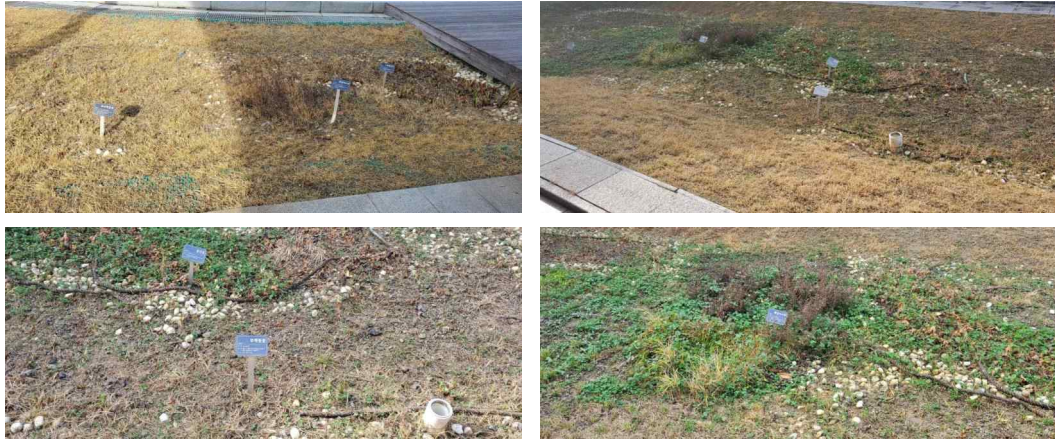
[그림 3-11] 빗물정원 C의 유지관리 현황 (3차 조사)

특이한 관찰사항은 없으며, 대부분 관목류가 시들고 시작했고 잔디는 제초작업을 하였다.

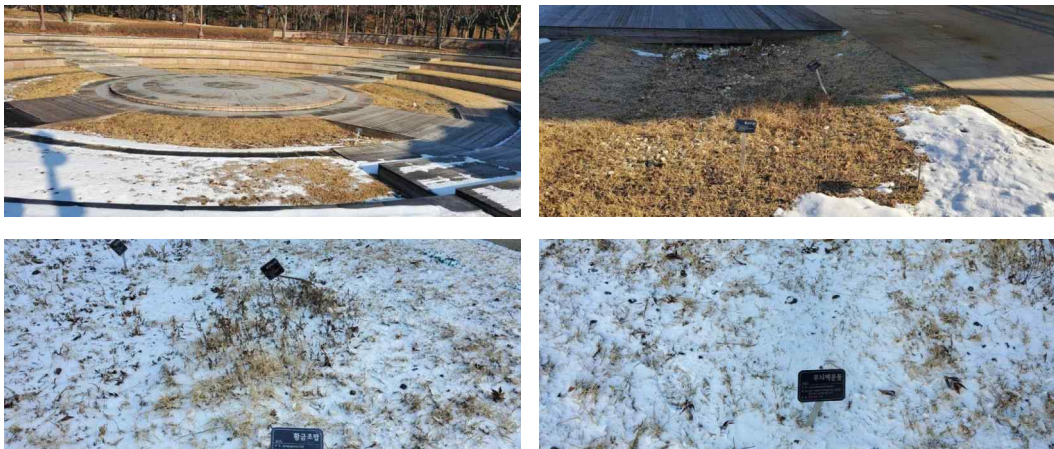
[그림 3-12] 빗물정원 C의 유지관리 현황 (4차, 5차 조사)

강설 및 한파로 토양이 결빙되어 특이한 관찰항목은 없었다.

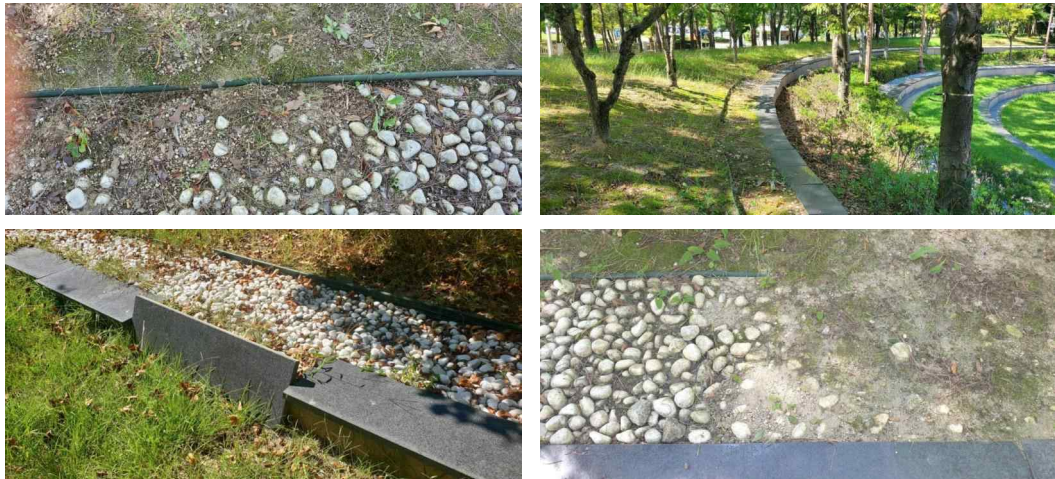
[그림 3-16] 침투도랑 C의 유지관리 현황 (1차 조사)

침투도랑 일부 구간의 자갈(해미석) 상부에 퇴적된 토사가 관찰되었다. 토사 유입 방지를 위한 엷지 상태를 조사한 결과 토사유입 구간의 엷지 밀림현상 및 파손이 발견되었다. 일부 경계판석 이탈이 관찰되어 보수가 필요할 것으로 판단된다.

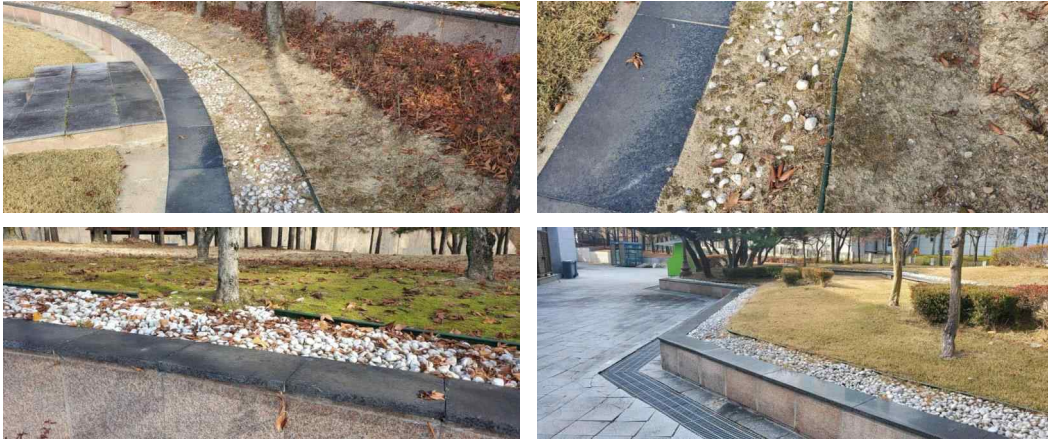
[그림 3-18] 침투도랑 C의 유지관리 현황 (3차 조사)

도두리정 인근 침투도랑 말단부는 낙엽 잔재물 및 토사가 퇴적되어 해미석보다 토사가 많은 양을 차지하였다. 연계된 잔디도랑으로의 토사 유입은 미미하며 잔디 밀도는 높은 것으로 관찰되었다.

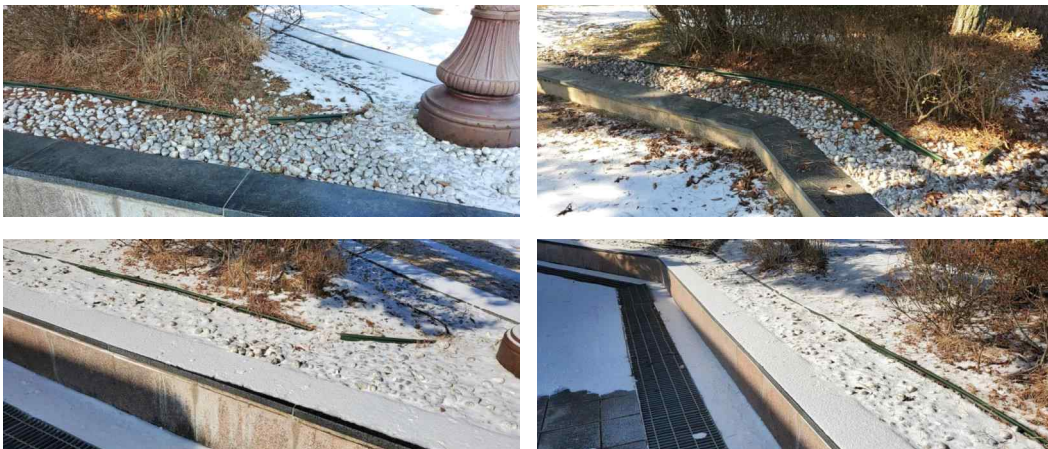
[그림 3-19] 침투도랑 C의 유지관리 현황 (4차, 5차 조사)

자갈도랑 상부 경계석의 밀림현상 및 이탈이 발생하였다. 동절기 강설 및 한파로 토양이 결빙되었으며, 해빙 시 경계판석 들뜸 및 이탈 여부에 대한 관찰이 필요할 것으로 판단되었다.

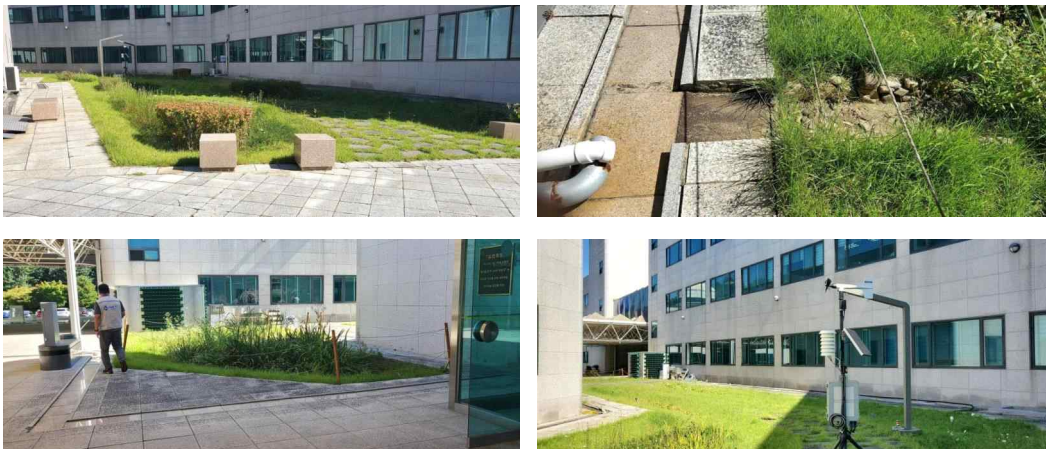
[그림 3-23] 빗물정원 E의 유지관리 현황 (1차 조사)

빗물이 유입되고 유출되는 유출입부의 막힘 여부, 식생 서식현황을 조사하였다. 백리향, 산수국, 패랭이, 돌단풍, 맥문동, 구절초, 왜성아스타, 무늬맥문동, 비비추, 금낭화, 노랑꽃창포, 무늬비비추, 옥잠화 등이 관찰되었다.

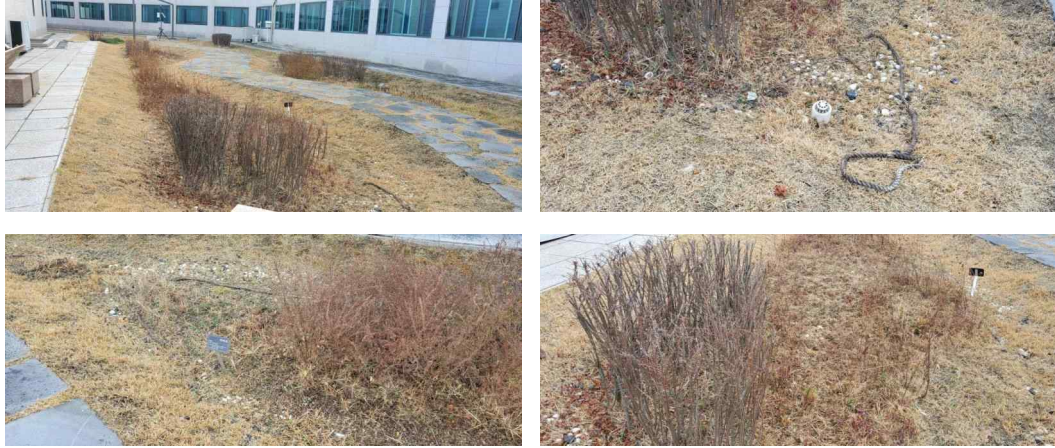
[그림 3-25] 빗물정원 E의 유지관리 현황 (3차 조사)

대부분의 식생이 시들었으며 시설 내 특이사항은 관찰되지 않았다.

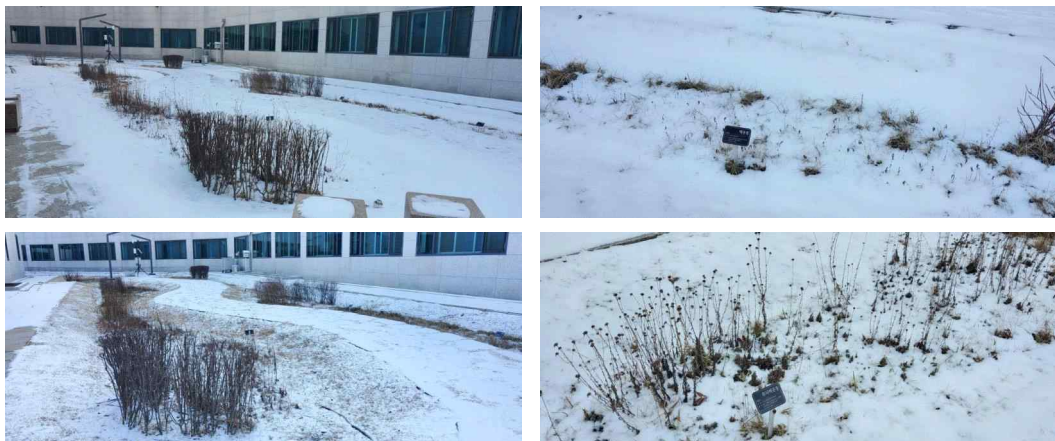
[그림 3-26] 빗물정원 E의 유지관리 현황 (4차, 5차 조사)

강설 및 한파로 토양은 결빙되었으며, 시설 내 특이사항은 관찰되지 않았다.

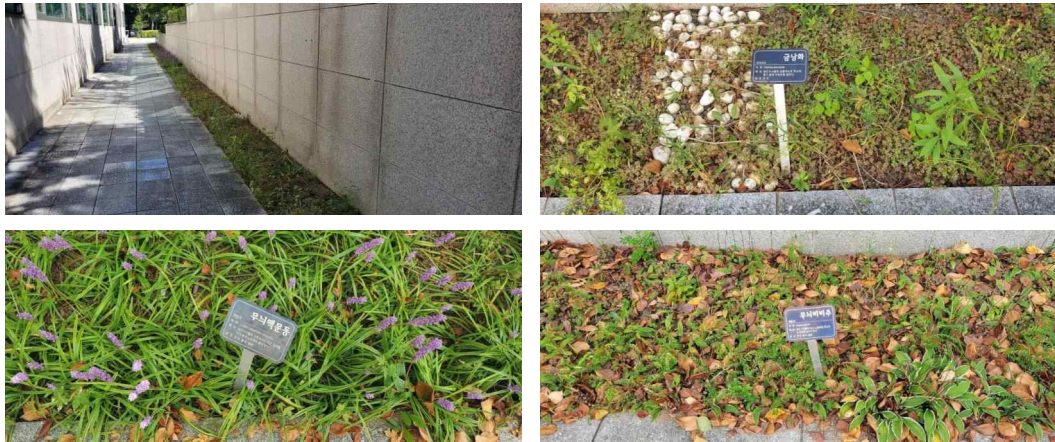
[그림 3-30] 식생수로의 유지관리 현황 (1차 조사)

식재되어 있는 식생은 무늬맥문동, 무늬비비추, 옥잠화, 금낭화로 조사되었다. 옹벽 하부의 기존 화강판석 밀림현상이 관찰되어 보수가 필요할 것으로 판단된다.

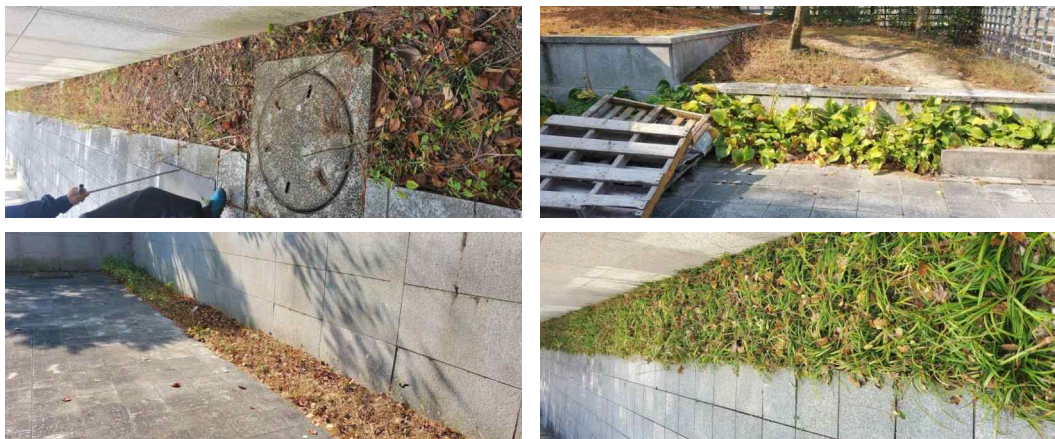
[그림 3-31] 식생수로의 유지관리 현황 (2차 조사)

금낭화, 옥잠화는 시들기 시작하였으나, 상록인 무늬맥문동은 시들지 않았다. 기존 우수맨홀로 인해 화강판석 표면을 흐르는 빗물이 식생수로로 원활하게 유입되지 않았다. 일부 화강판석의 들뜸현상이 관찰되었다.

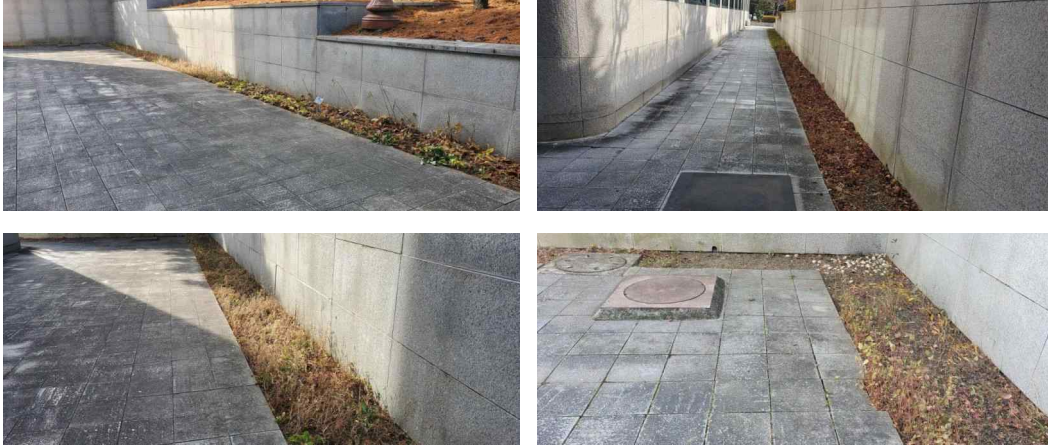
[그림 3-32] 식생수로의 유지관리 현황 (3차 조사)

날씨가 추워지면서 무늬맥문동을 제외하고 대부분의 식생은 고사하였다.

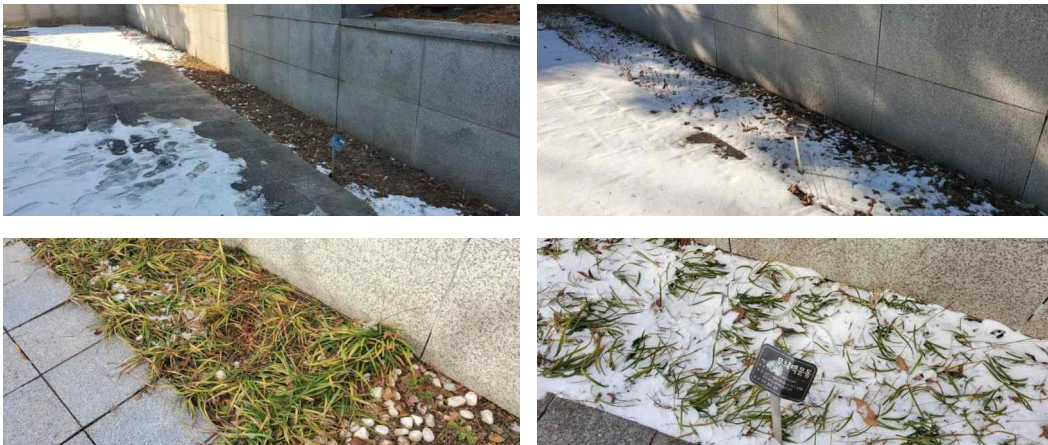
[그림 3-33] 식생수로의 유지관리 현황 (4차, 5차 조사)

강설 및 한파로 토양이 결빙되어 무늬맥문동을 제외한 나머지 식생은 관찰되지 않았다. 상록 다년생인 무늬맥문동은 녹색을 유지하고 있어 향후 LID 시설에 도입할 경우 겨울에도 양호한 경관을 유지할 수 있을 것으로 판단된다.

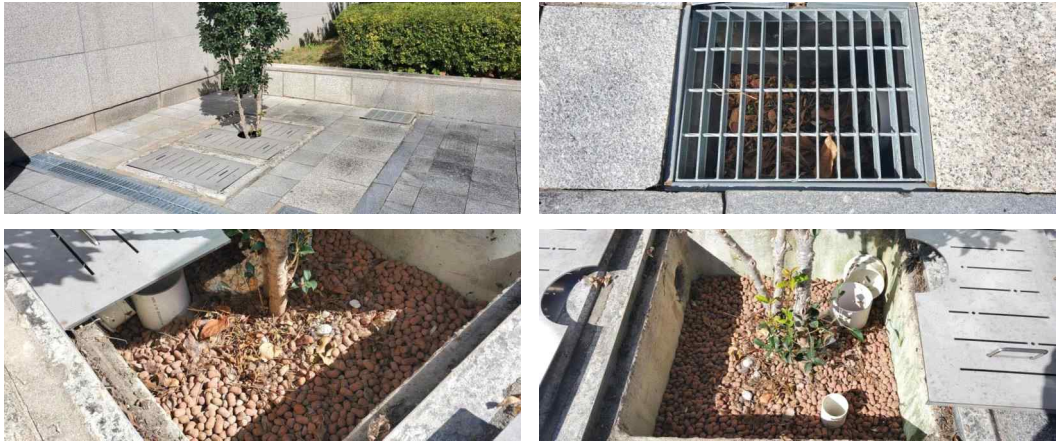
[그림 3-37] 나무여과상자의 유지관리 현황 (1차~8차)

나무여과상자에 식재된 은목서는 사철 상록수로 이파리의 변화, 생육은 조사시간 동안 변화가 없었다. 빗물 유입부 및 유출부에는 식생 잔재물 등의 혐잡물이 소량 확인되었다. 토사 퇴적 및 시설 주변의 물고임 흔적은 관찰되지 않았다.

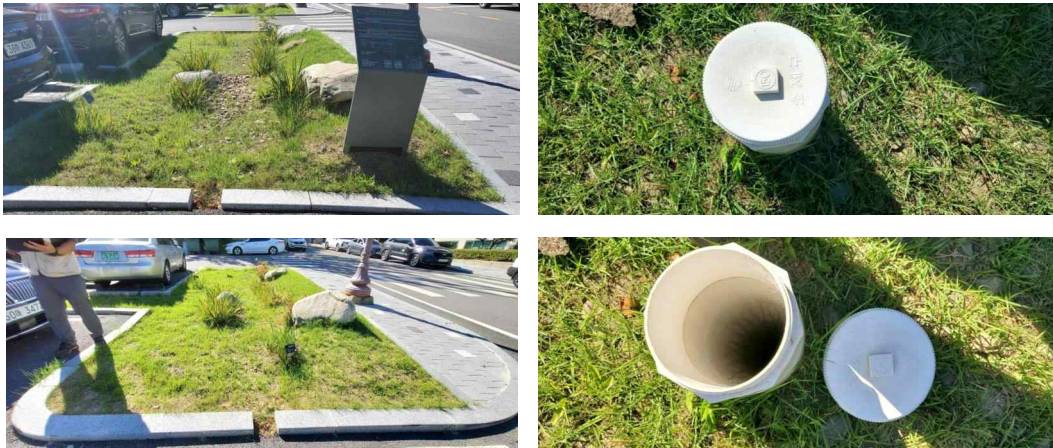
[그림 3-38] 침투도랑 L의 유지관리 현황 (1차 조사)

식생은 자산홍, 부채붓꽃, 노랑꽃창포, 부처꽃, 잔디가 식재되어 있다. 유입부와 유출부에 헐잡물 등은 없었다.

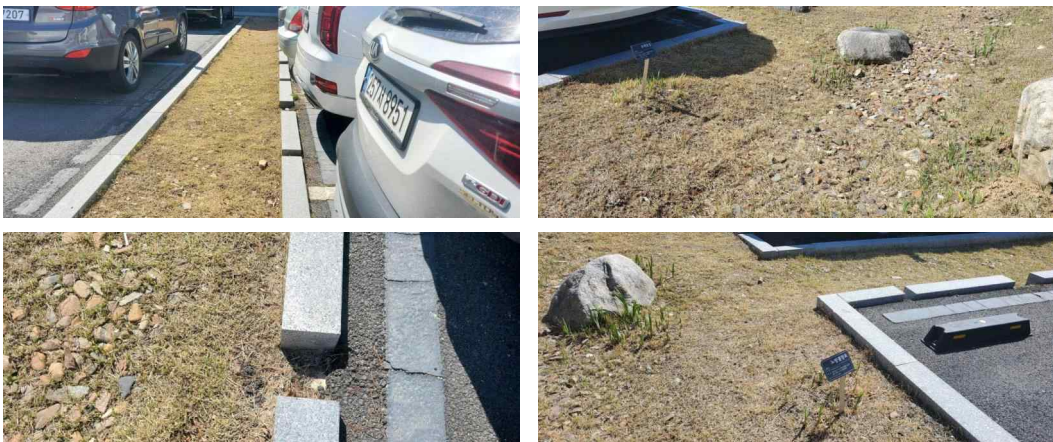
[그림 3-44] 침투도랑 L의 유지관리 현황 (7차 조사)

잔디 및 노랑꽃창포가 파릇해지기 시작했다.

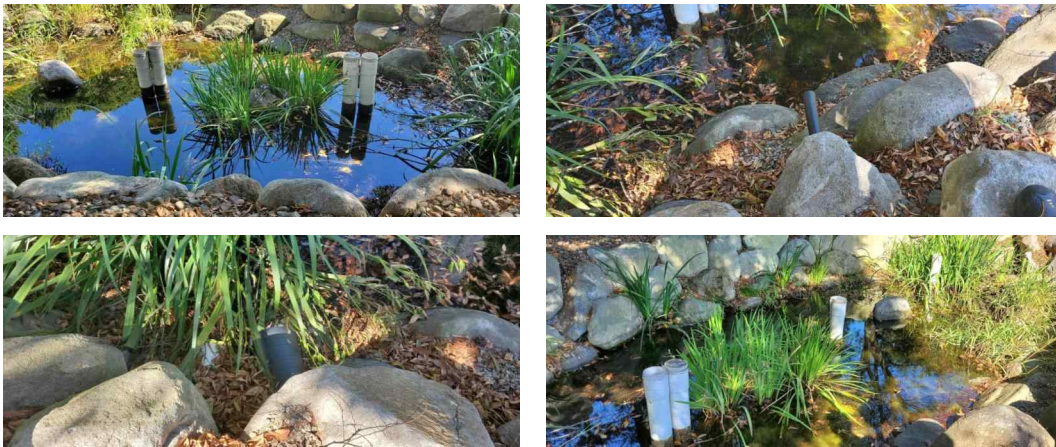
[그림 3-46] 인공습지의 유지관리 현황 (1차 조사)

식생은 부채붓꽃, 노랑꽃창포, 부처꽃이 식재되어 있다. 노랑꽃창포의 생육이 활발한 것으로 관찰되었다. 수심 20~30cm 가량의 물이 저류되어 있었으며 다슬기류의 생물이 관찰되었다.

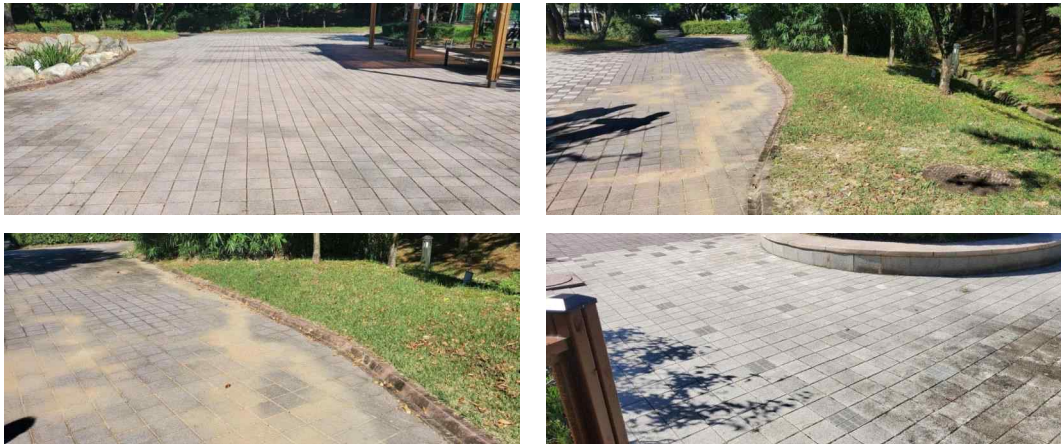
[그림 3-54] 투수블록 A의 유지관리 현황 (1차 조사)

테니스장 및 인공습지 근처에 물고임 발생 흔적이 있다. 테니스장 주변 녹지에서 유출되는 토사로 인해 물고임이 있는 곳의 투수블록은 투수능력이 상당히 저하된 것으로 판단된다.

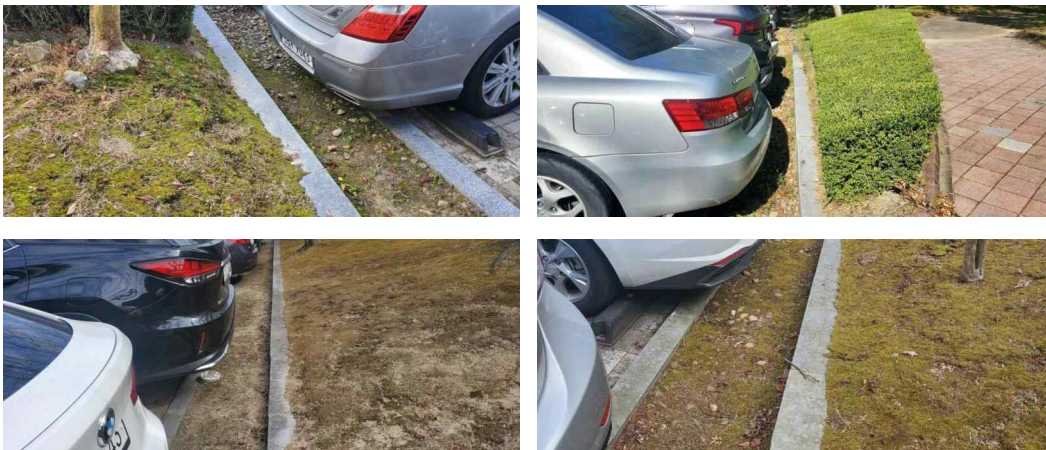
[그림 3-62] 침투도랑 H의 유지관리 현황 (1차~8차 조사)

녹지에서의 토사 유출을 방지하기 위해 녹지와 투수블록 사이에 설치된 시설이다. 설치 초기에는 녹지에서 유출된 토사를 제어하는 기능을 수행했지만 설치 이후 6년이 경과하는 동안 시설 내에 상당량의 토사가 퇴적되어 당초의 침투 및 토사 제거 기능은 수행하지 못하는 실정이었다. 토사 제거를 위한 준설과 자갈 교체가 필요할 것으로 판단된다. 전 조사기간 동안 유사한 현상이 관찰되었다.

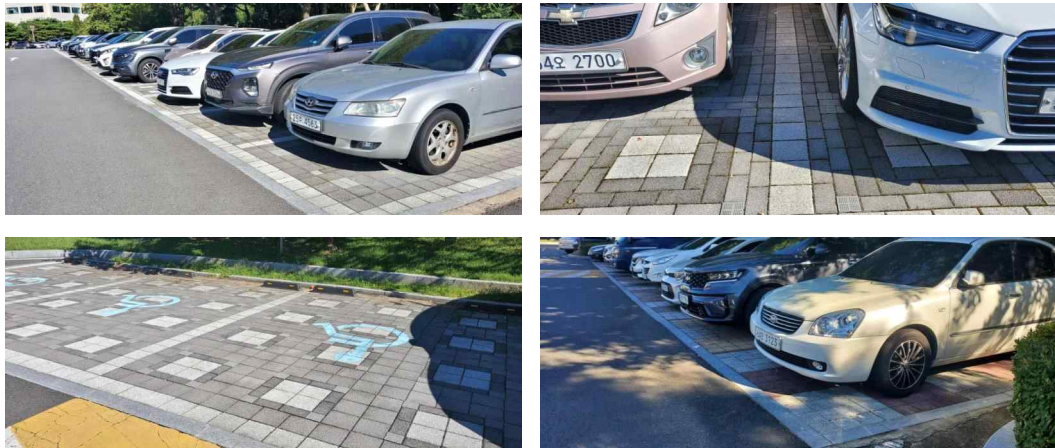
[그림 3-63] 투수블록 B의 유지관리 현황 (1차 조사)

투수블록(200×200) 및 투수아스콘으로 구성되어 있다. 해울관 건너편 투수블록은 인근 녹지에서 유입되는 토사가 투수블록 위에 퇴적되어 투수능력이 저하된 것으로 판단되었다. 해울관 앞에 설치된 블록은 주변에서의 토사 유입이 없어 블록 표면은 깨끗한 상태였으며 투수능력 시험에서도 양호한 결과를 나타내었다. 토지주 택대학교 앞에 설치된 투수아스콘도 양호한 상태로 관리되었으며 투수능도 일정 수준 이상을 유지하고 있었다.

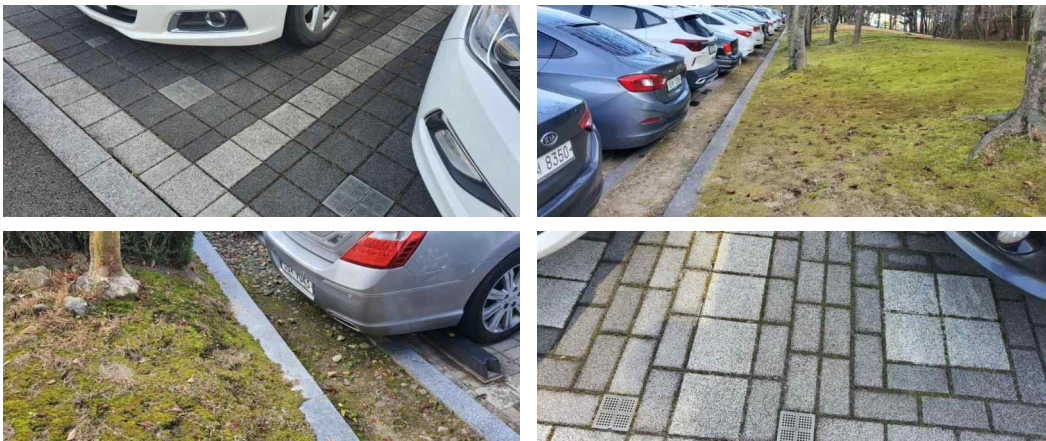
[그림 3-65] 투수블록 B의 유지관리 현황 (3차 조사)

해울관 맞은편에 설치된 투수블록은 주변 녹지에서 유출되는 토사로 인해 투수블록의 공극이 막히는 현상이 발생하였다. 토사유입을 차단하기 위해 침투도랑을 설치했지만 침투도랑에 퇴적된 토사를 주기적으로 제거해 주지 않아 유출된 토사가 침투도랑을 넘어 투수블록에 퇴적되었다.

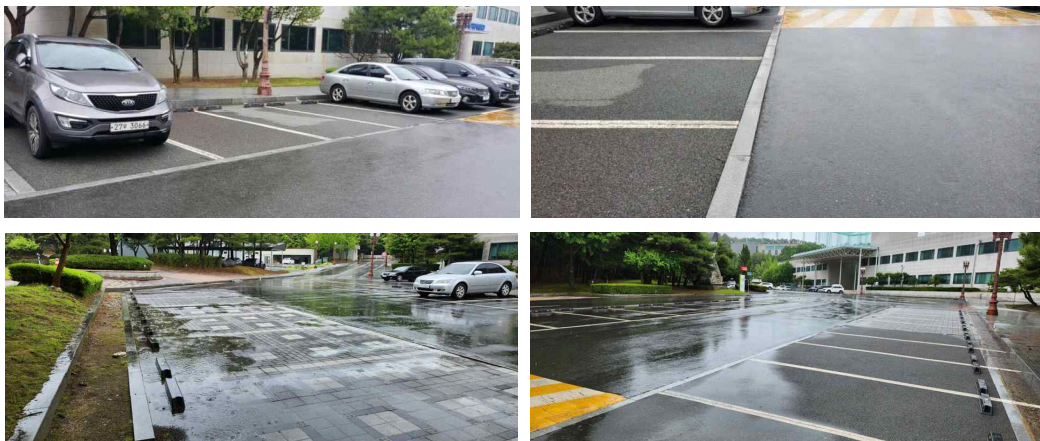
[그림 3-70] 투수블록 B의 유지관리 현황 (8차 조사)

강우가 있어 투수블록의 투수성능을 확인할 수 있었다. 해울관 맞은편에 설치된 투수블록은 토사 유입으로 인한 공극 막힘이 발생해 물고임 현상이 나타났다. 해울관 앞, 토지주택대학교 앞에 설치된 투수블록과 투수아스콘은 공극 막힘이 없어 양호한 투수성능을 유지하고 있었다.

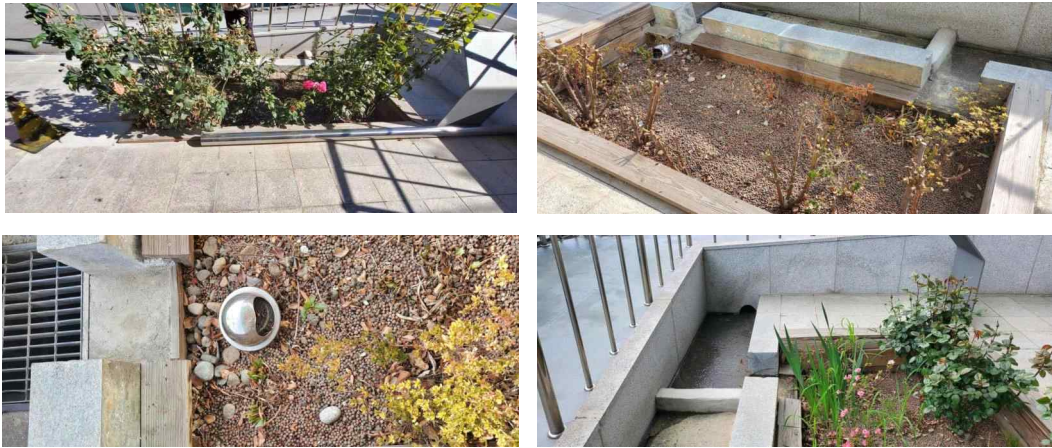
[그림 3-71] 식물재배화분의 유지관리 현황 (1차~8차 조사)

식재된 초화류는 장미로 10월 이후에는 꽃이 지고 이듬해 4월까지 개화하지 않는 것으로 보인다. 유입부와 유출부에 식물 잔재물 및 담배꽂초 등이 발견되었다. 10월~3월 기간 동안 활착된 식생이 없어 상록 식생의 혼합식재가 필요하다.

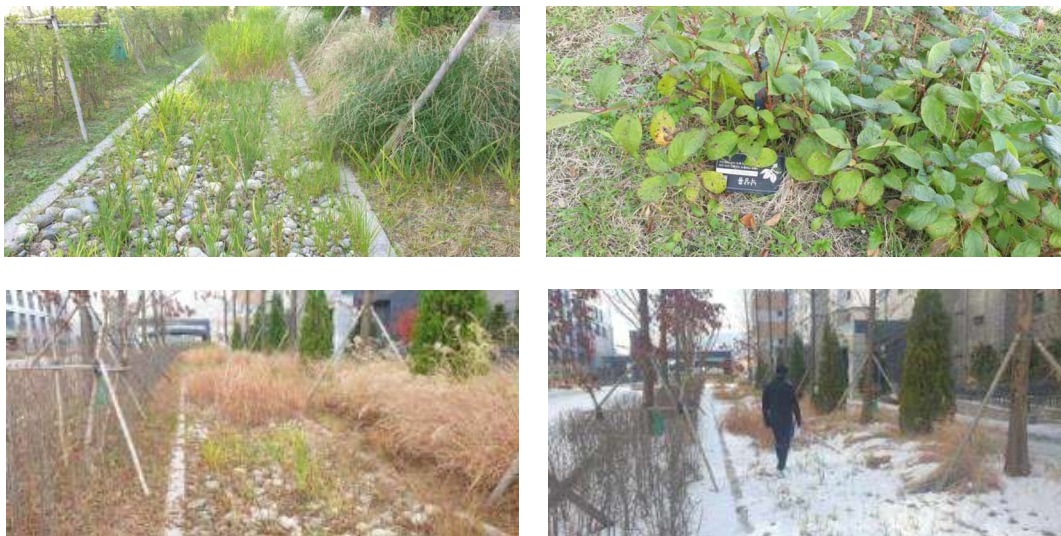
[그림 3-74] 빗물정원의 유지관리 현황

강우 시 빗물정원 주변 녹지에서 토사가 유입될 수 있기 때문에 토사유입을 방지할 수 있는 대책을 마련할 필요가 있다.

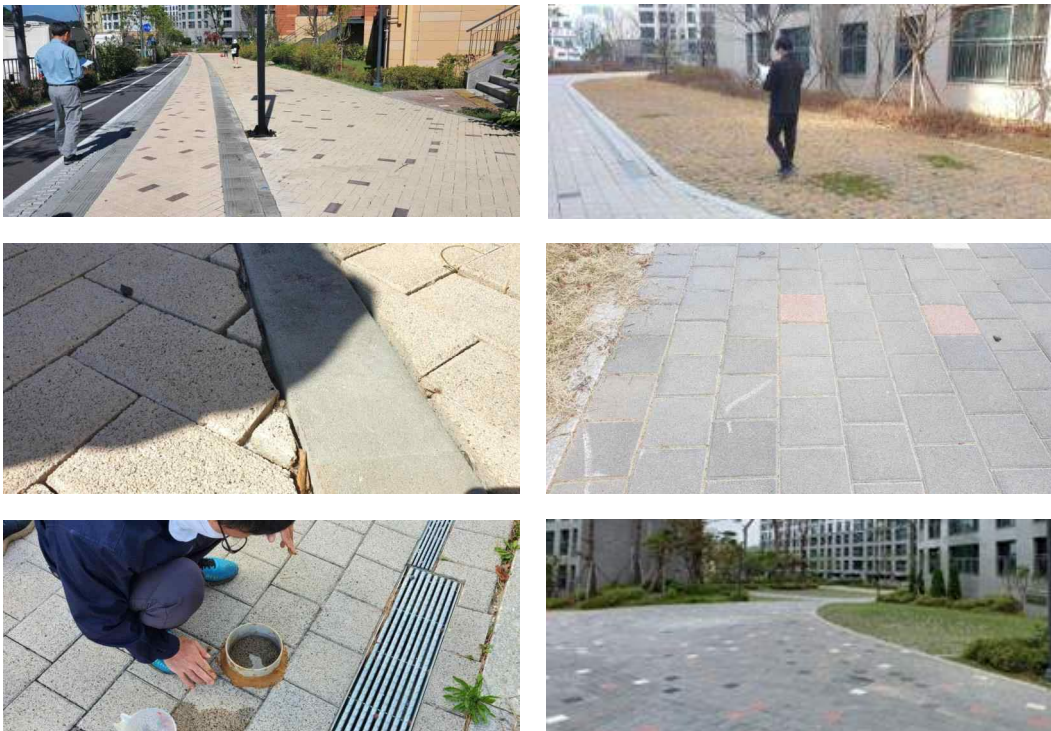
[그림 3-75] 세종시 행복도시 6-4생활권의 투수블록 유지관리 현황

세종시 행복도시의 아파트는 일반 아파트 단지에 비해 투수블록이 차지하는 면적이 넓다. 투수블록이 양호한 투수성능을 유지할 경우 단지 내에서 저류·침투시킬 수 있는 빗물의 양이 상당할 수 있다. 하지만 시공 경과년수가 길지 않고 토사 퇴적도 없음에도 투수성능이 낮다는 사실은 투수블록의 시공 과정에 보다 세심한 주의가 필요함을 의미한다.

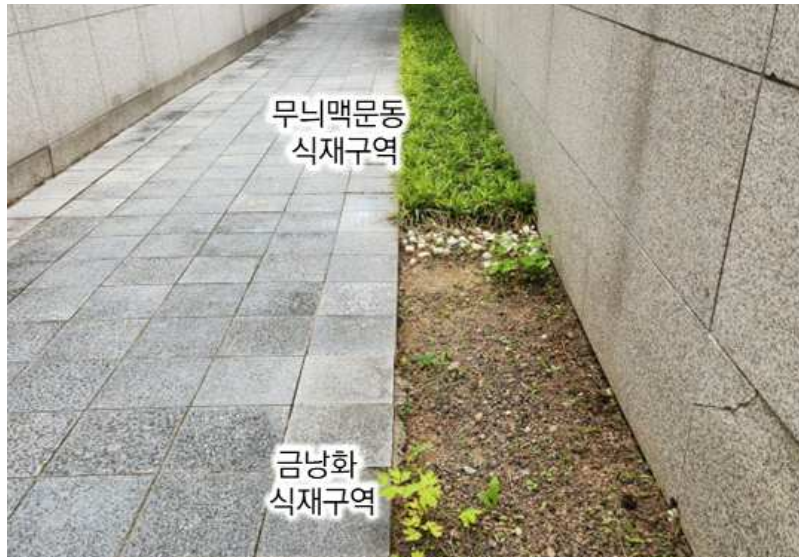
[그림 2-86] 활착 시기가 다른 식물의 구분 식재 사례

은 상록 초화류이다. 금낭화 고사 이후에는 두 식물의 식재 경계가 뚜렷이 구분되어 자연스러운 경관미를 기대할 수 없었다. 따라서 식생을 보식할 경우에는 구획을 구분하여 식재하지 않도록 주의가 필요하다. 아울러 활착 시기도 고려하여 연중 일정 수준의 경관이 확보될 수 있도록 하여야 한다.
