공동주택 지하주차장의 방수성능  
유지관리 개선방안 연구

연구지원 2020-102호

발행처 한국토지주택공사 토지주택연구원

A Study on the Improvement plans for  
the maintenance of waterproofing performance on Underground  
Parking Lot of Residential Building

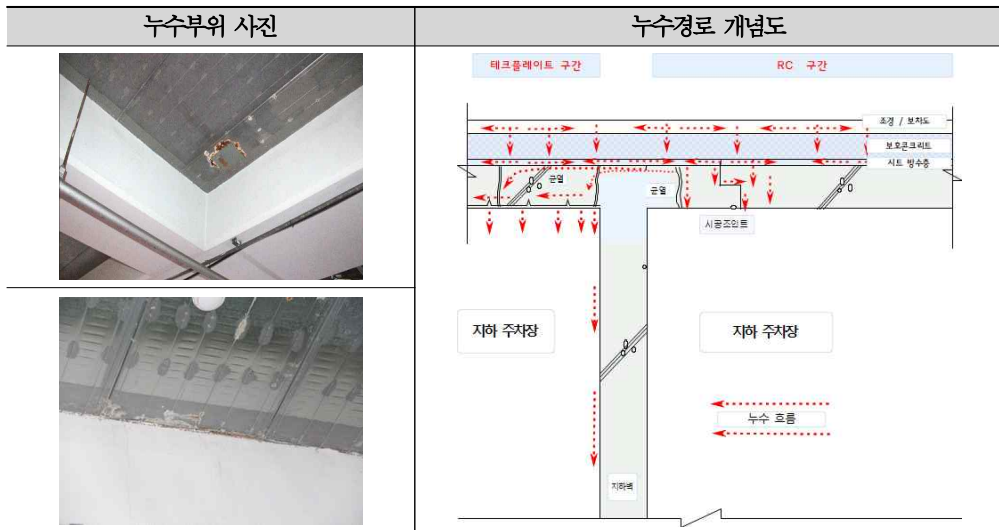
[그림 3-2] 데크플레이트 접합부 누수부위 및 누수경로 개념도

- 공장에서 제작한 철근트러스 데크-플레이트는 현장에서 거푸집 없이 슬래브 거푸집용으로 사용하는 공법으로 소재는 아연도강판을 사용하는 비구조재임  
(※ 하중의 영향이나 구조물의 내력과 관련성이 없는 재료)
- 일단 슬래브 균열누수로 누수수가 유입되면 데크플레이트 하단의 철판과 콘크리트 계면을 통하여 수분이 광범위하게 이동
- 데크플레이트간 조인트 및 데크플레이트와 보간의 조인트 등 다양한 결합부위를 통하여 누수가 되므로 기존의 주입공법이나 부분 유도배수공법으로는 누수보수에 한계가 있는 문제점이 있음.

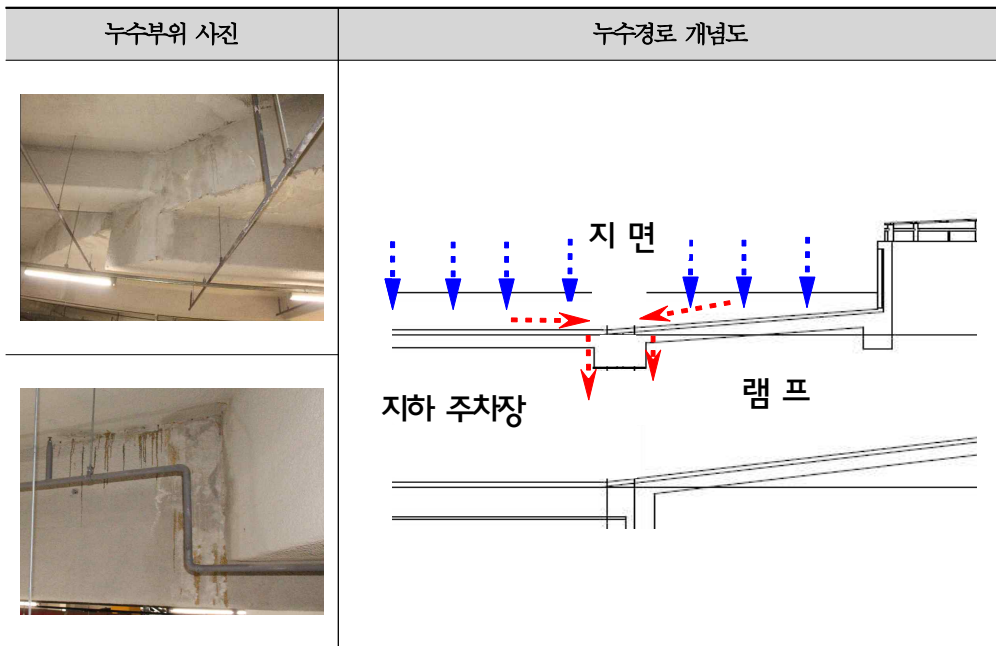
[그림 3-3] 램프 하부슬래브 누수부위 및 누수경로 개념도

- (누수부위) 경사차로 하부, 슬래브 단차부위, 보가 복잡하게 연결되어있는 부위, 보-슬래브 조인트
- (누수원인) 경사차로 주변 방수처리 미비, 경사차로 하부의 구조의 복잡성, 경사로 끝 부분에서의 방수층 연속성 확보 곤란, 복잡한 골조의 균열발생, 상부 조경 및 보차도, 배수처리 미비(토목배수), 주차장 진입 램프 트렌치, 지붕 및 바닥조인트 우수유입 등
- (누수경로) 조경도에 유입된 우수가 경사차로 구조물 코너부 조인트와 균열과 같은 취약부로 유입되어 하부 슬래브 누수로 이어짐.

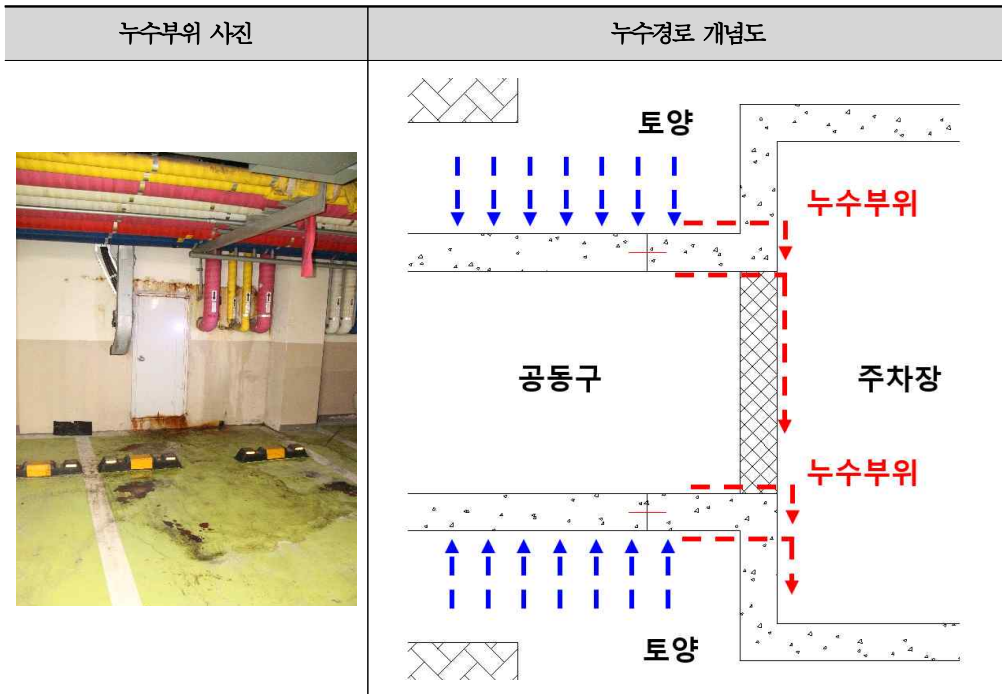
[그림 3-4] 공동구-외벽 시공조인트 누수부위 및 누수경로 개념도

- (누수부위) 지하주차장 외벽과 공동구 조인트부위 누수, 공동구 바닥-외벽 연결
- (누수원인) 외벽과 공동구 바닥슬래브 조인트 연속성 확보 미비, 외벽에 접해 있는 수분이 공동구 바닥슬래브 하부에서 벽체 조인트 방향으로 이동, 실내로 유입, 콘크리트 이어치기 시 기존 경화된 콘크리트의 면처리 불량
- (누수경로) 콘크리트 이어치기 부분의 간극을 통해 외부 지하수의 내부유입
  - ※ 시공조인트 투수계수는 시간이 경과함에 따라 실리카겔의 형성과 누수에 포함된 미립분에 의하여 공극이 작아져 누수가 자연 지수될 수 있음<sup>25)</sup>

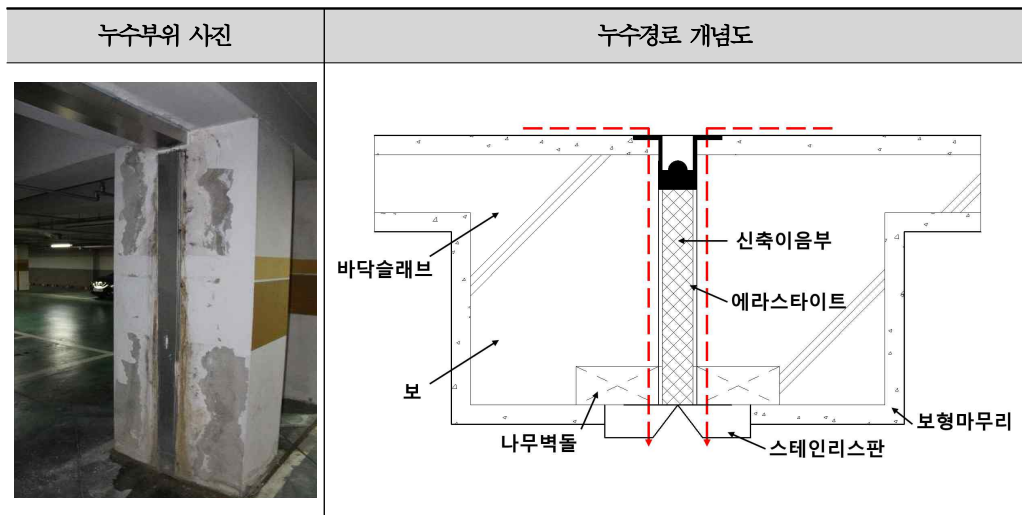
[그림 3-5] 신축이음 조인트 누수부위 및 누수경로 개념도

- (누수부위) 신축이음 조인트 유도배수판과 주변
- (누수원인) 신축이음 부위 상부 방수층의 연속성 확보 미비, 거동 및 진동에 의한 방수층 파단으로 수분이 유입되었고, 이 수분은 신축이음 조인트 백업재를 통하여 내부 배수흡통으로 유입, 체수현상으로 유입수가 누출된 것으로 판단됨.

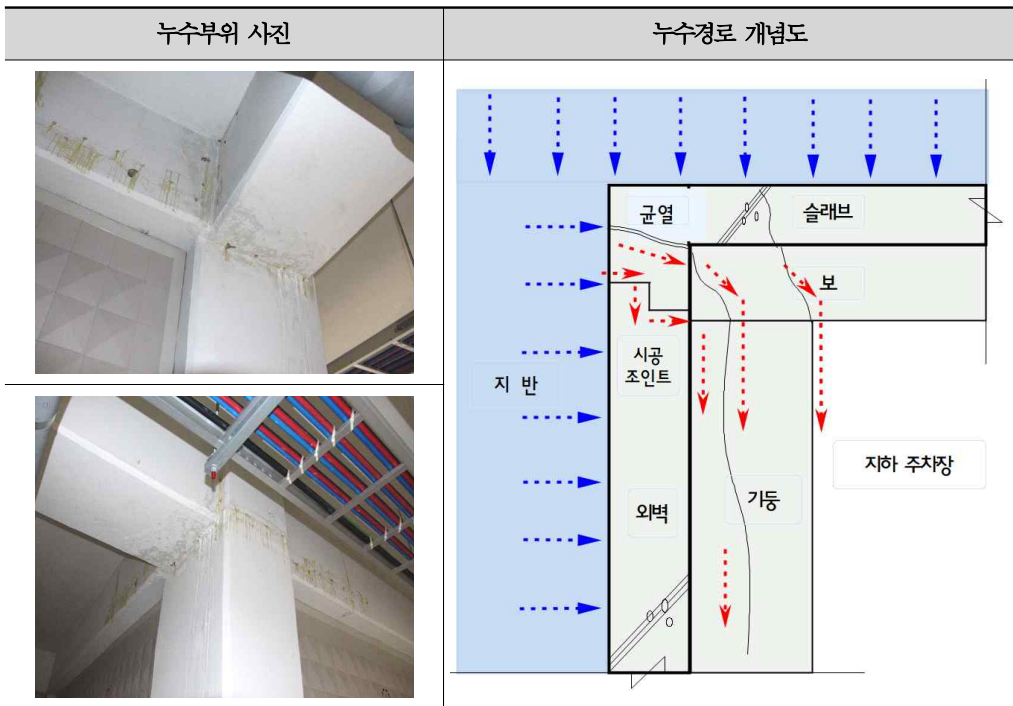
[그림 3-6] 보-기둥 연결부 누수부위 및 누수경로 개념도

- (누수부위) 토양에 접한 계단벽 상부 보(수평방향), 보-기둥 조인트, 외벽과 기둥 연결부에 관통 균열, 또는 시공 조인트 발생, 폼타이 등 콘크리트 표면 간극
- (누수원인) 재료분리로 인한 콘크리트 구조재 내부 공극, 외벽 보-기둥 연결부는 공간벽 처리가 적용되지 않으므로 유도배수 곤란, 누수 시 그대로 배출
- (누수경로) 콘크리트 내부의 시공조인트, 균열 등의 간극을 통해 지하수 및 지표수가 내부로 유입됨

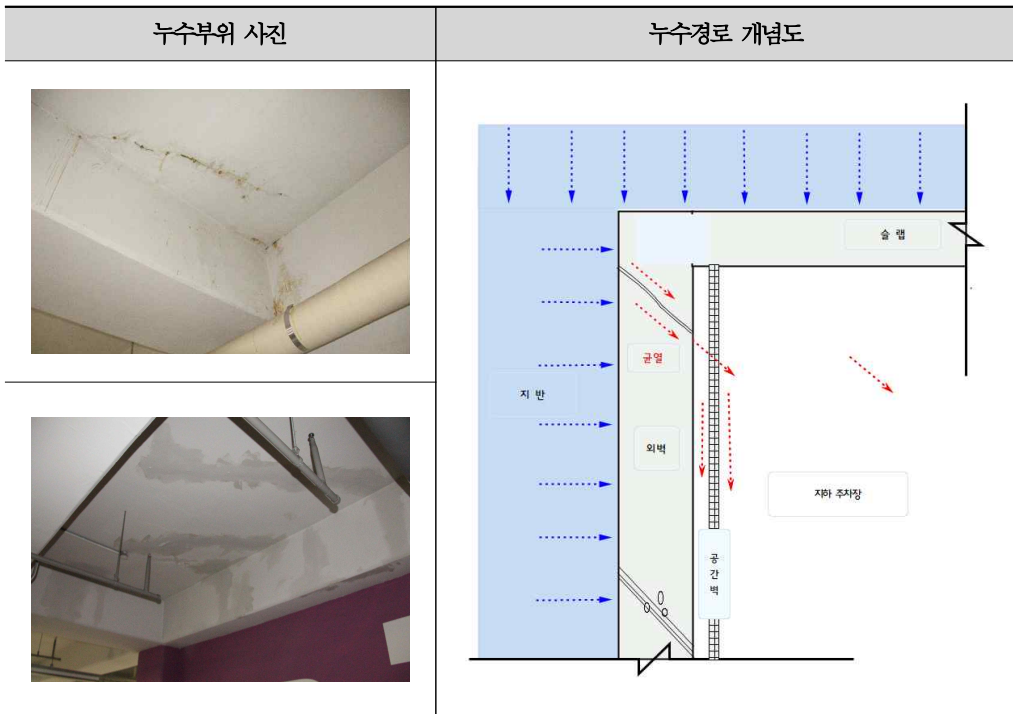
[그림 3-7] 슬래브-보-기둥 연결부 누수부위 및 누수경로 개념도

- (누수부위) 구조체(외벽, 보, 부축벽)의 균열이나 시공조인트를 통하여 유입
- (누수원인) RC 구조 보, 슬래브 균열 누수는 손상된 방수층을 통하여 슬래브 상부로 유입된 수분은 슬래브/보의 균열을 통하여 수직 이동하여 유출

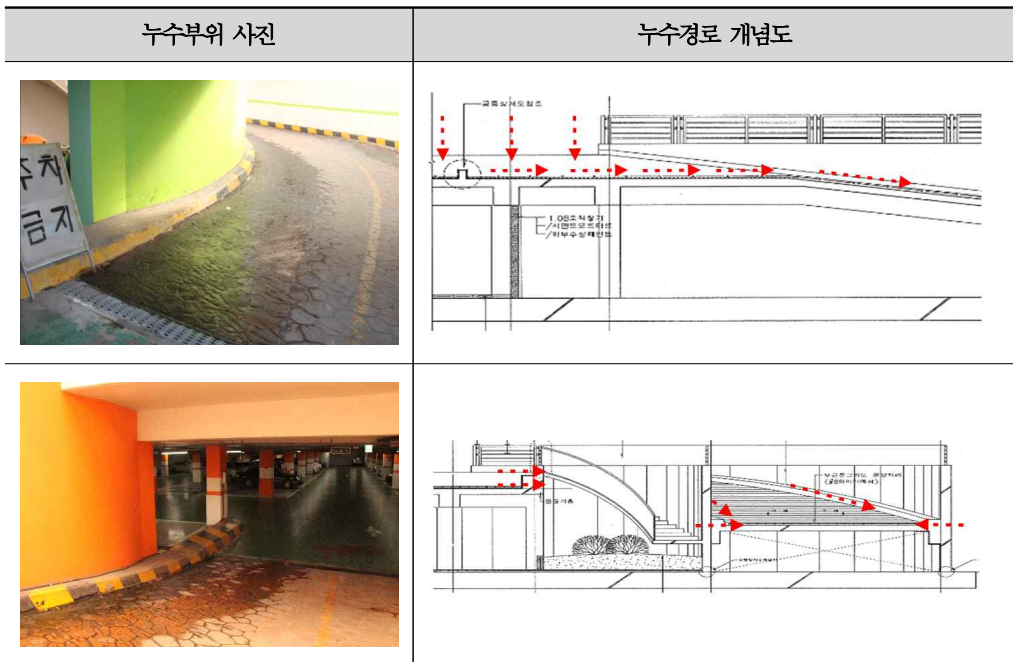
[그림 3-8] 슬래브-보-기둥 연결부 누수부위 및 누수경로 개념도

- (누수부위) 경사차로 하부 코너부위, 주차 램프 경사면에 관통형 균열발생, 램프 지붕과 진입부에서 우수가 램프 바닥-벽체 조인트 부위로 흘러내림.
- (누수원인) 경사차로 주변의 방수처리 미비, 조경토에 유입된 우수가 경사차로 구조물 코너부 조인트와 같은 취약부로 유입, 경사차로 진입부에 우수 유입을 방지하기 위한 트렌치 미설치, 경사로 표면과 하부에서의 유입수의 차단기능 미비

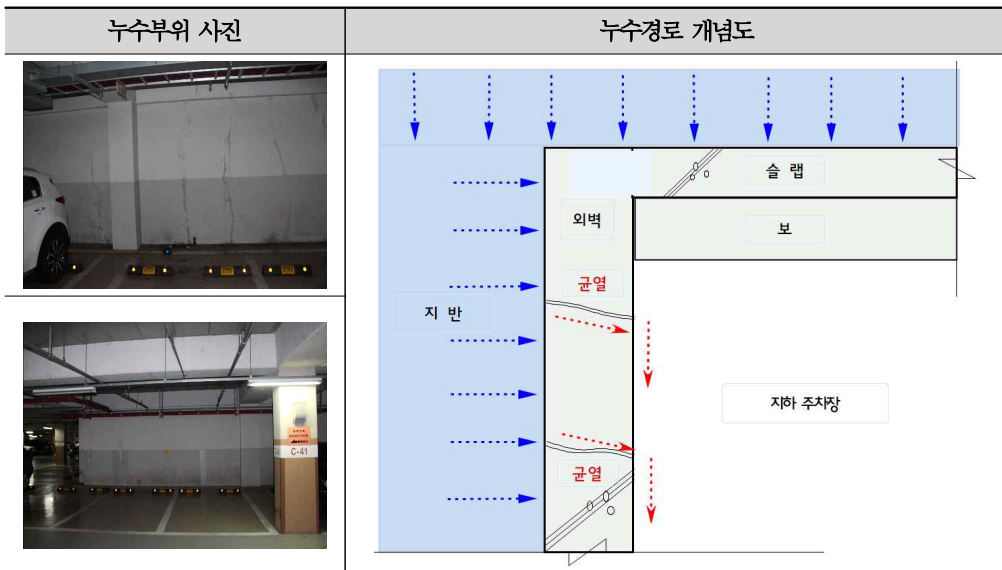
[그림 3-9] 외벽 균열 누수부위 및 누수경로 개념도

- (누수경로) 내방수\*를 적용한 지하주차장의 경우 외벽 관통형 균열부를 통하여 지하수가 주차장 내부로 유입됨.
- \* 내방수(시멘트액체방수)는 균열대응성이 없어 균열 발생 시 방수층 파단으로 누수허용
- (누수원인) 토양에 접한 외벽의 공간벽시공 미비, 연속균열은 철근 배근 문제로 추정되며, 지상부위는 조정 및 보도공간으로 인하여 우수의 배수성이 저하되어 체수가능성이 높음.

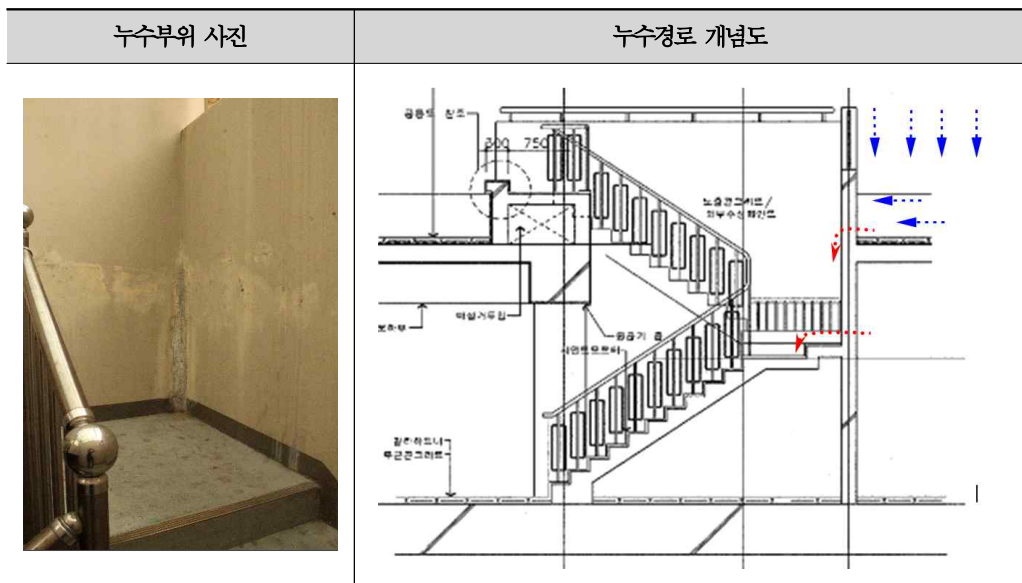
[그림 3-10] 계단실 내부벽 코너부 누수부위 및 누수경로 개념도

- (누수부위) 계단 외벽 인공식재지반과 접해있는 부위, 수직벽체, 중앙부 시공 조인트, 균열부, 동피트 세대 베란다 하부, 인공식재지반 연결부위, 동피트벽체와 시멘트벽돌 칸막이 조인트 부위
- (누수원인) 계단 외벽 수직부위와 주차장 데크-수평슬래브의 연결부위 시공 조인트의 지수처리 미비, 계단실 수직벽에서의 치켜올림처리 미비 및 상부 인공식재지반부위 배수처리 미비, 동피트 벽체와 시멘트벽돌 칸막이 조인트 부위에서 방수층 치켜올림 미비
- (누수경로) 조정수 및 지표수가 방수층 처리미비로 인해 발생한 간극과 구조 설계가 복잡한 내부 철근배근 사이의 공극으로 이동

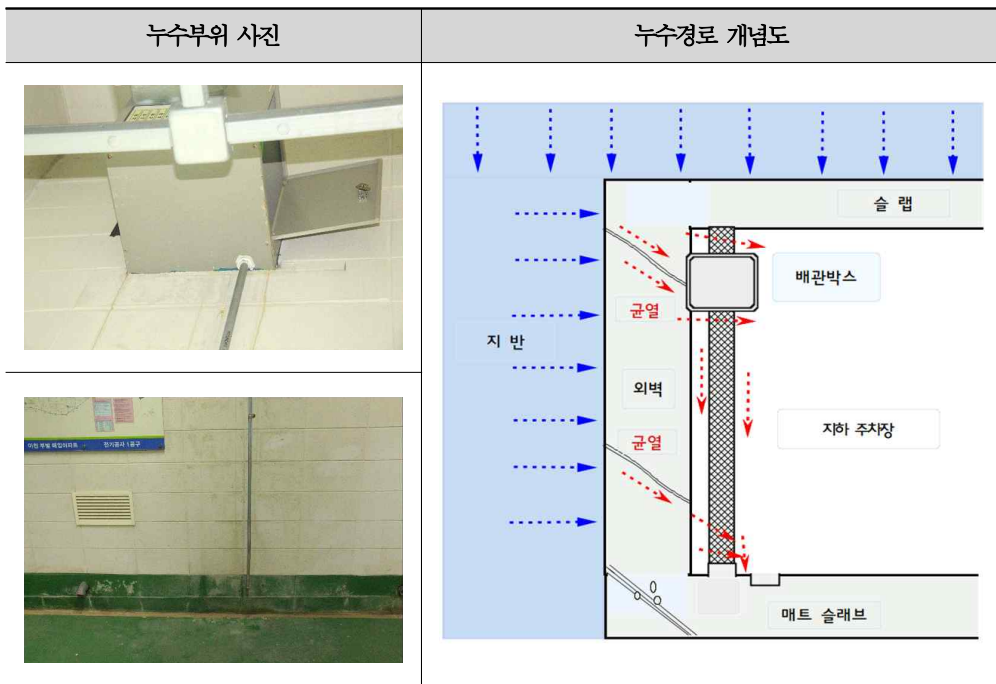
[그림 3-12] 전기실 공간벽 누수부위 및 누수경로 개념도

- (누수부위) 전기실 블록 2중벽 하부에서 유도수 방수턱 상부로 누출
- (누수경로) 벽체 상부에 설치된 배관박스 내부의 배관주변 누수가 공간벽을 타고 흘러내려 내부 미장 오염,
- (누수원인) 오픈 트렌치 주변 바닥까지 유입수 범람, 누수량이 많은 것으로 판단되며, 공간벽 내부 백화 및 오염물질 퇴적으로 누수수 범람

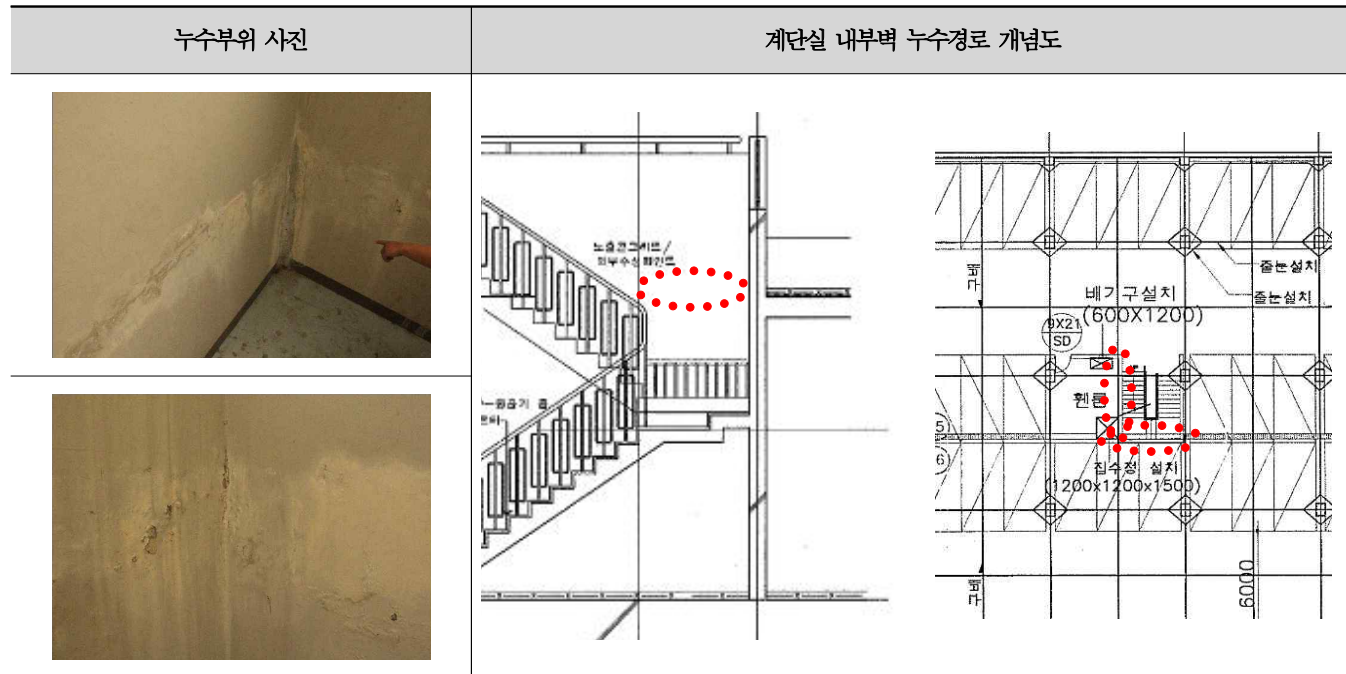
[그림 B-2] 계단실 내부벽 누수부위 및 누수경로 개념도

- (누수부위) 계단 외벽 인공식재지반과 접해있는 부위에서, 수직벽체, 중앙부 시공조인트, 균열에서 누수 발생
- 기 보수 후 도장공사 흔적, 보수 후 재누수 발생함.

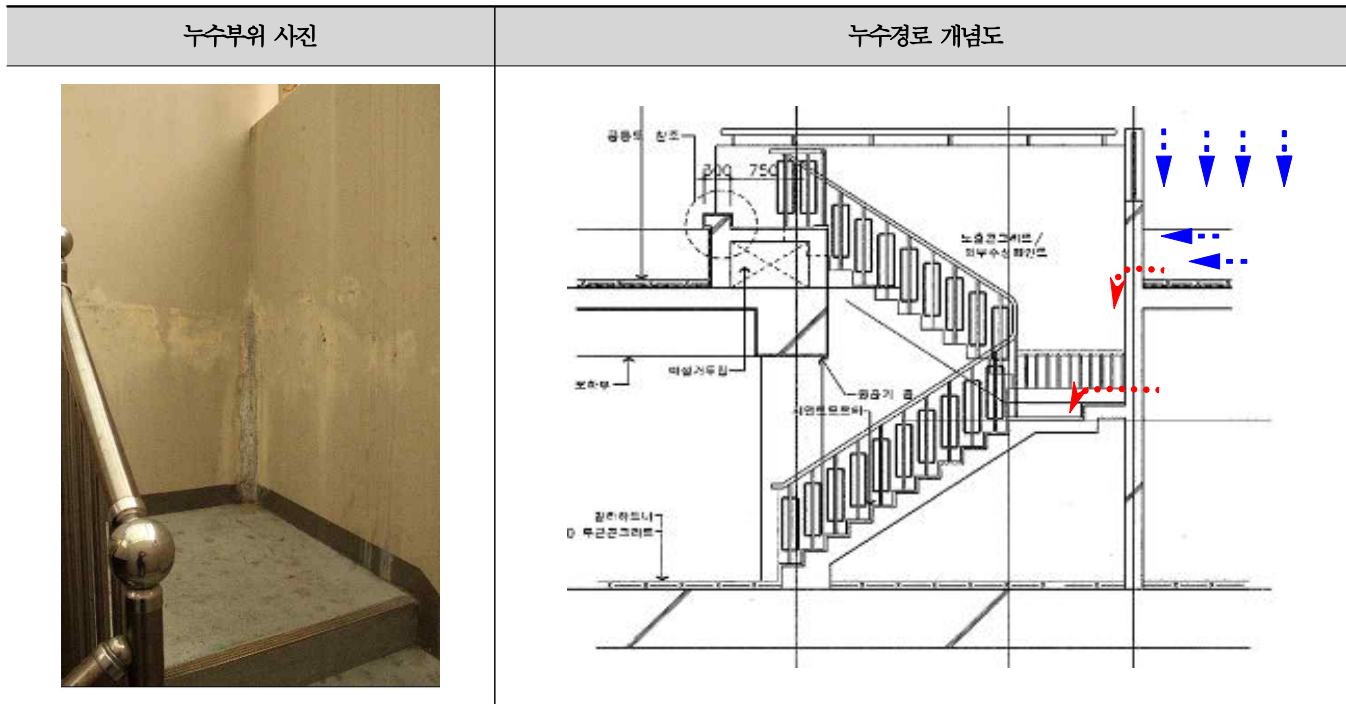
[그림 B-3] 계단실 내부벽 코너부 시공조인트 누수경로 개념도

- (누수원인) 계단 외벽 수직부위와 주차장 데크 수평슬래브의 연결 조인트부위에서 시공조인트에 지수처리 미비
- 주차장 슬래브 방수재의 계단실 수직벽에서의 치켜올림처리 미비 및 상부 인공식재지반부위 배수처리 미비 등

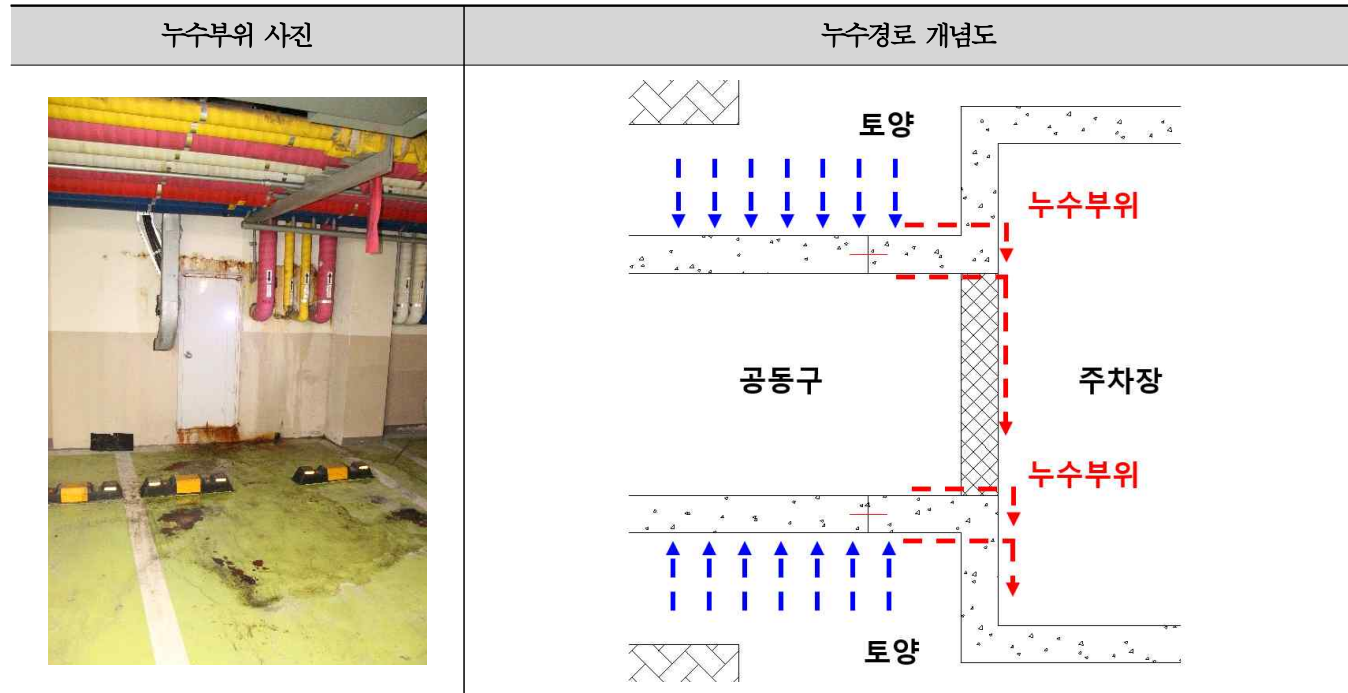
[그림 B-4] 공동구-지하외벽 누수부위 및 누수경로 개념도

- (누수부위) 지하주차장 외벽과 공동구 조인트부위 누수
- 특히 공동구 바닥-외벽 연결에서 누수량이 많음

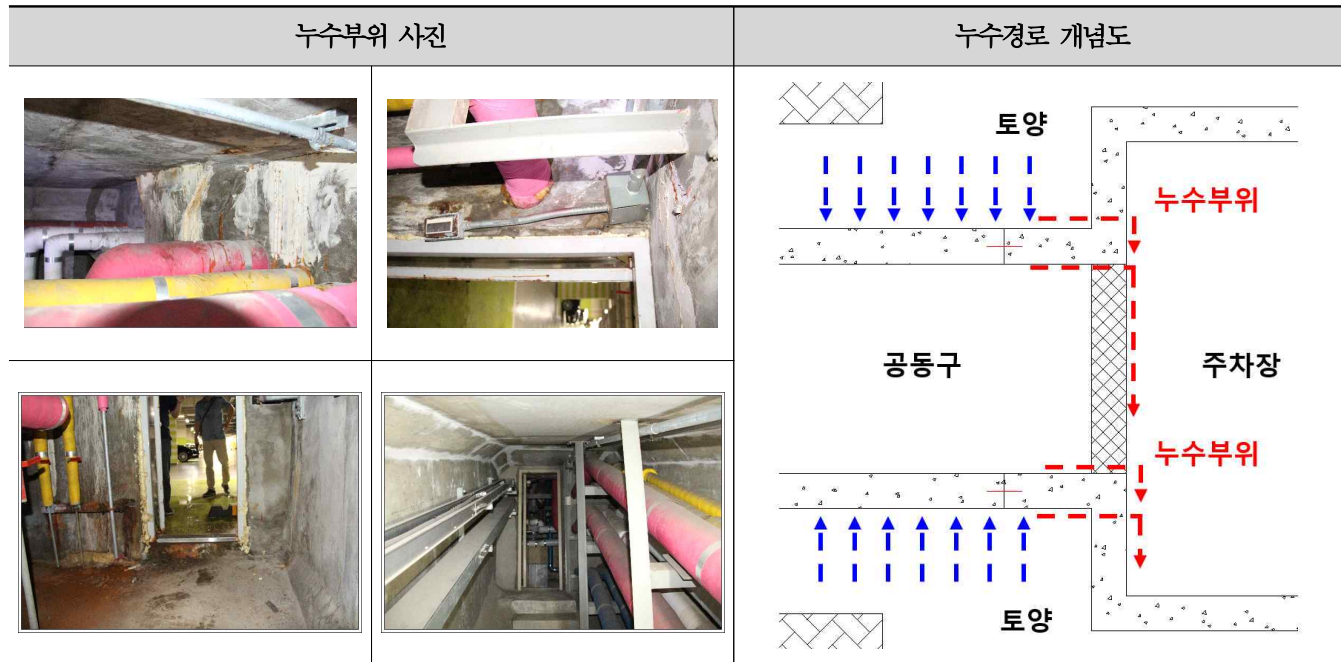
[그림 B-5] 공동구-지하외벽 연결부 누수부위 및 누수경로 개념도

- (누수원인) 외벽과 공동구 바닥슬래브 조인트 연속성 확보 미비
- 외벽에 접해있는 수분이 공동구 바닥슬래브 하부에서 벽체 조인트 방향으로 이동, 실내로 유입

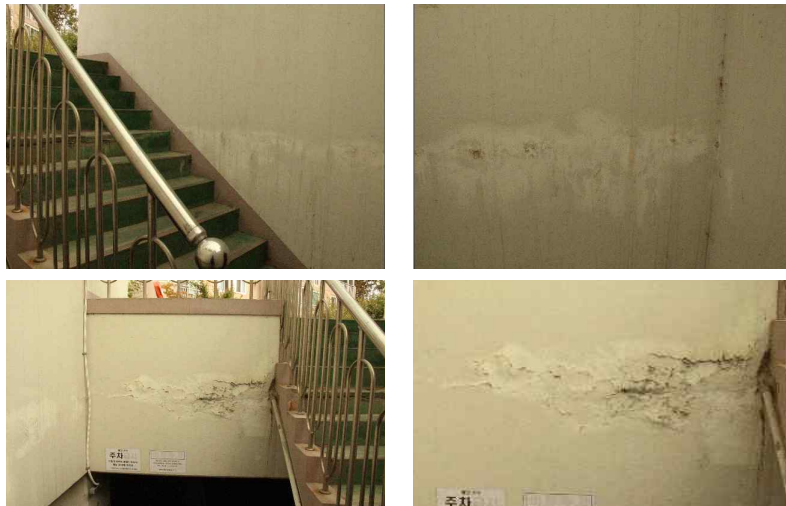
- C단지는 계단실 내부벽의 시공조인트 균열로 인한 지표수 유입 1건과 경사차로 끝단 표면누수 2건이 발생함. C단지의 지하수위가 지하주차장의 심도보다 낮게 위치해 누수가 발생하지 않은 것으로 판단됨.
- 시멘트 밀크 그라우팅 보수재를 직접주입공법으로 램프 코너부에 주입하여 보수하였지만, 전구간에 걸쳐 재누수가 발생함.

[그림 C-1] 계단실 내부 시공조인트 누수로 인한 백화 및 페인트 박락

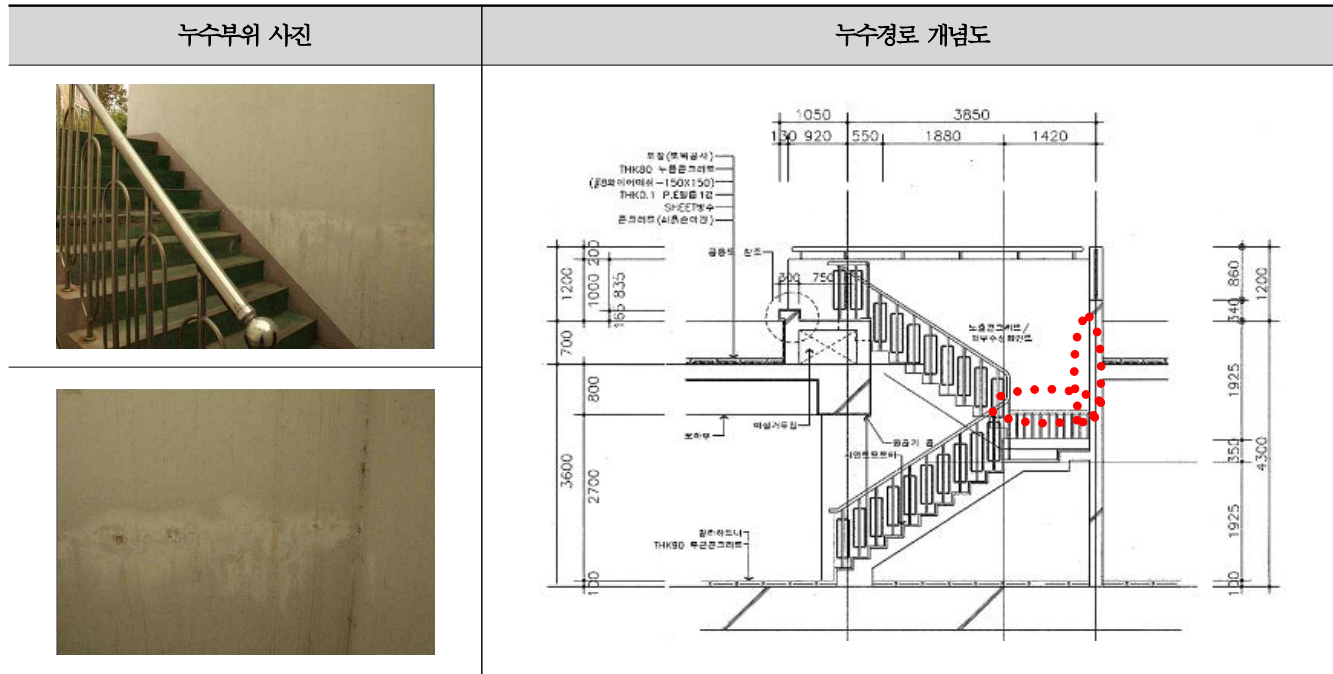
- (누수부위) 계단 외벽 인공식재지반과 접해있는 부위에서, 수직벽체, 코너부의 시공조인트, 균열에서 누수 발생
- 계단실의 누수현상은 외벽이 직접 지면에 접한 시공조인트 부위에서 발생함.

[그림 C-4] 계단신 내부벽 코너부 시공조인트 누수

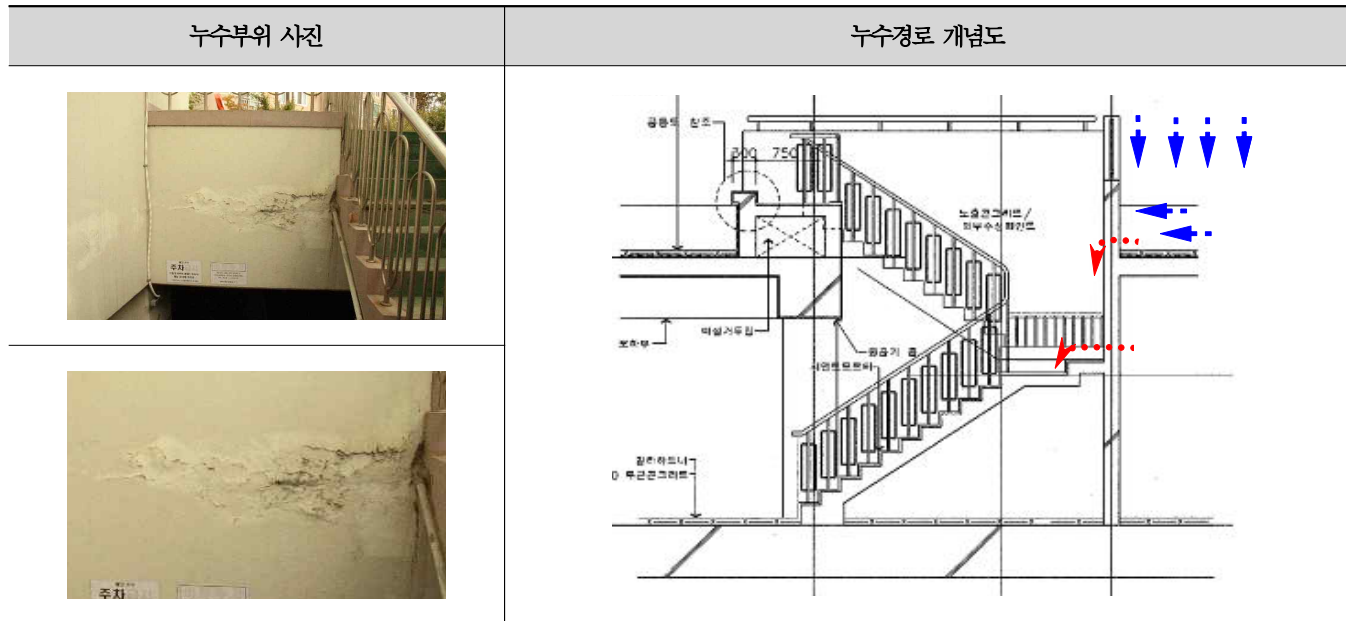
[그림 C-5] 계단실 내부벽 코너부 시공조인트 누수경로 개념도

- (누수원인) 계단 외벽 수지급위와 주차장 데크 수평슬래브의 연결 조인트부위에서 시공조인트에 지수처리 미비
- 주차장 슬래브 방수재의 계단실 수직벽에서의 치켜올림처리 미비 및 상부 인공식재지반부위 배수처리 미비 등
- 특히 지면에 접해있는 계단실 벽체는 계단실 주변이 복잡한 지형지물로 인하여 지하수 및 지표수의 영향을 더 많이 받을 수 있는 조건으로 시공조인트나 균열이 발생할 경우 수분이 유입되어 누수가 빈번히 발생함.

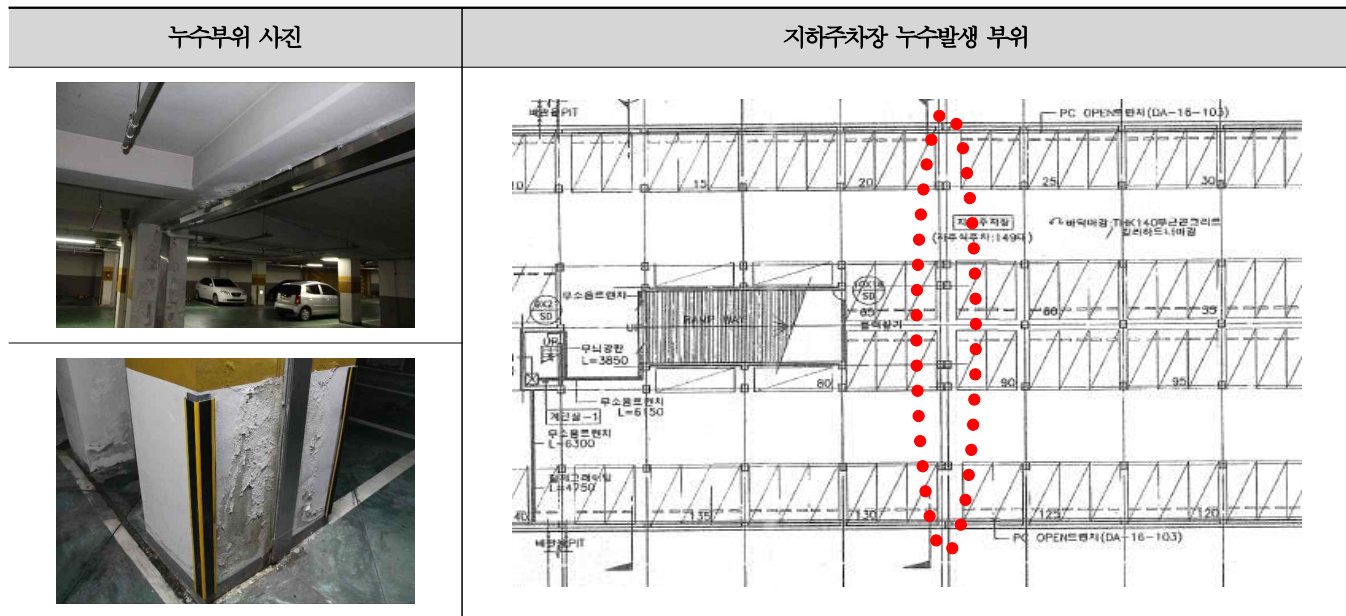
- (누수부위) E/J조인트 유도배수판과 주변에서 누수발생
- 누수부위 조치로 배수판, 수직유도관 추가설치 및 유도용 트렌치 설치, 바닥트렌치는 역구배로 채수상태

[그림 D-2] 보-슬래브 균열누수 및 보수 후 누수부위

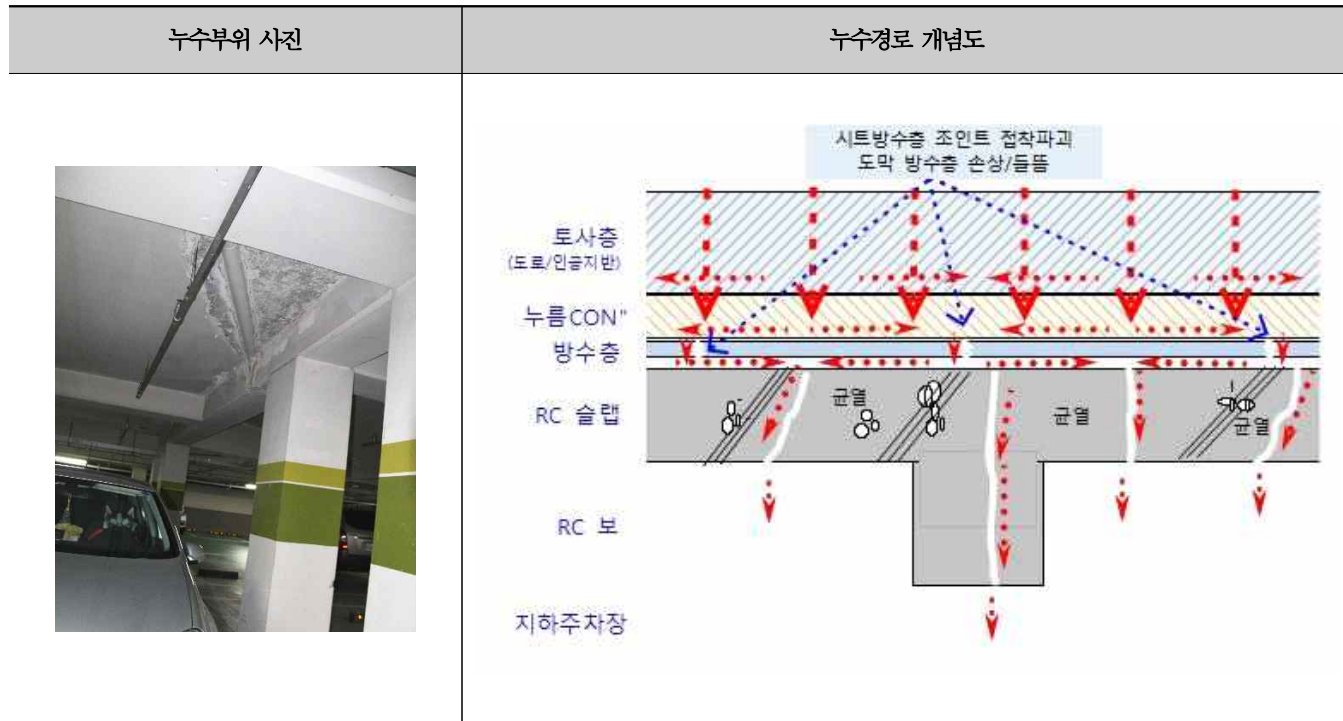
[그림 D-5] 보 주변 상부슬래브 누수경로 개념도

- (누수원인) RC 구조 슬래브 균열에서 누수는 손상된 방수층을 통하여 슬래브 상부로 유입된 수분이 슬래브/보의 균열을 통하여 수직 및 수평 이동하여 발생함.

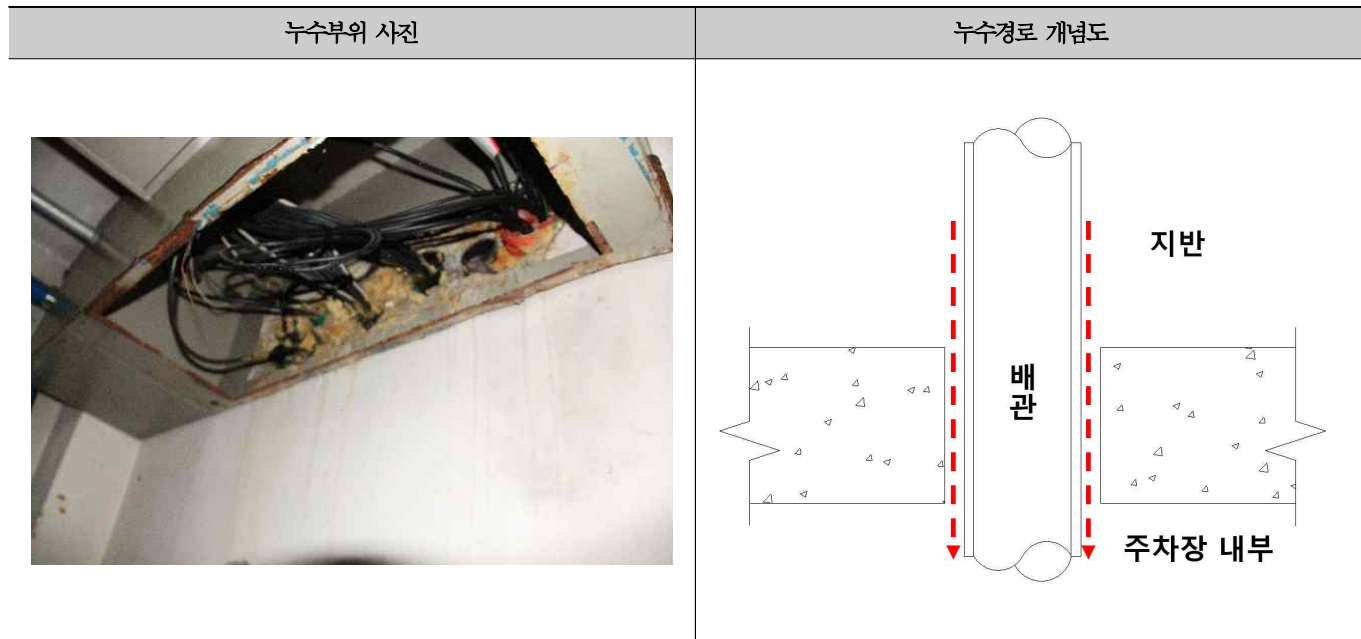
[그림 D-6] 관통배관 누수부위 및 누수경로 개념도

- (누수부위) 관통배관과 외벽의 조인트를 통하여 누수(발포성 우레탄으로 보수)
- (누수원인) 외벽 관통배관주변 조인트 실링처리 미비

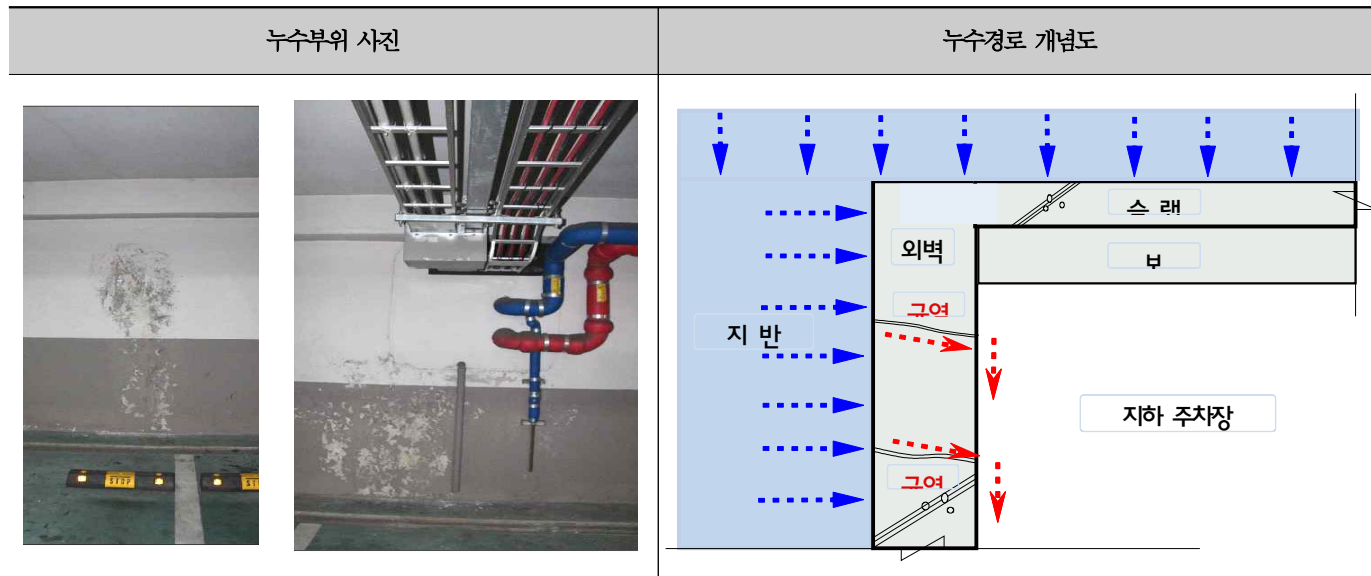
[그림 D-7] 외벽 및 관통배관 주변 외벽 균열누수 및 누수경로 개념도

- (누수부위) 외벽 수직선 균열에서 누수발생
- (누수경로) 외벽 관통형 균열부를 통하여 지하수가 유입
- (누수원인) 외벽은 시멘트액체방수인 내방수공법이 적용되어 있으나, 콘크리트 벽체의 균열발생시 방수층의 균열추종성이 없으므로 바탕 콘크리트균열을 따라 방수층이 손상되어 누수가 발생함.

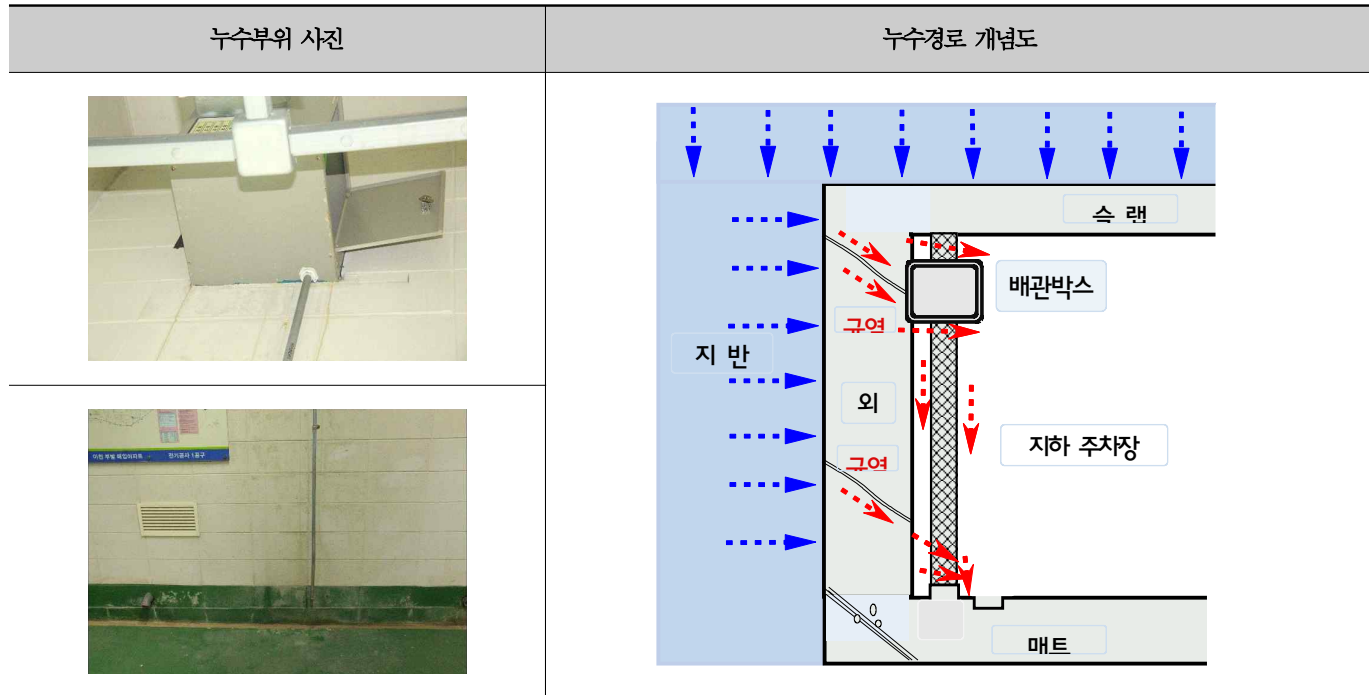
[그림 D-8] 전기실 공간벽/저수조 누수부위 및 누수경로 개념도

- (누수경로) 벽체 상부에는 배관박스가 공간벽에 걸쳐있어 유출수가 공간벽을 타고 흘러내려 내부 미장 오염
- (누수원인) 외벽으로부터 공간벽으로 유입되는 유도수의 양이 과잉 유입, 2중벽사이를 범람하여 실내로 유입

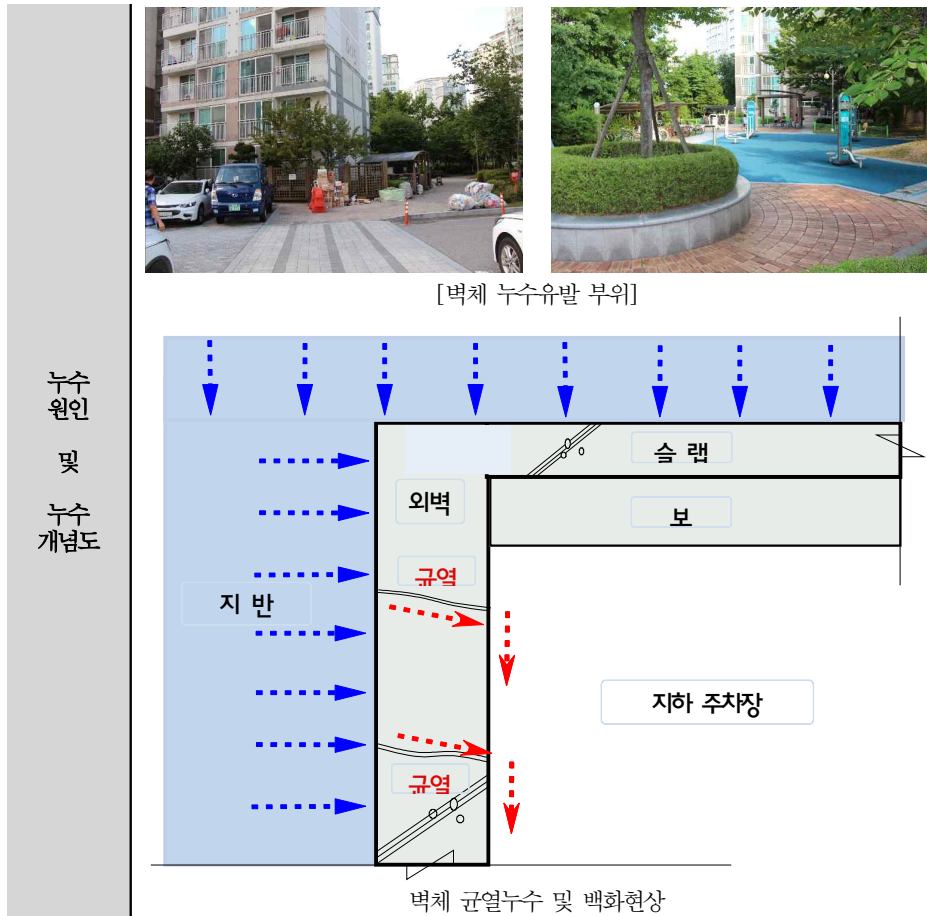
[그림 E-4] 벽체 균열누수 유발 부위 및 누수경로 개념도

- (누수원인) 토양에 접한 외벽의 공간벽시공 미비, 연속균열은 철근 배근 문제로 추정됨
- 지상부위는 조경 및 보도공간으로 인하여 우수의 배수성이 저하되어 체수가능성이 높음
- (누수경로) 외벽 관통형 균열부를 통하여 지하수가 주차장 내부로 유입(내방수는 균열대응성이 없으므로 균열과 같은 형태로 파단, 누수허용)

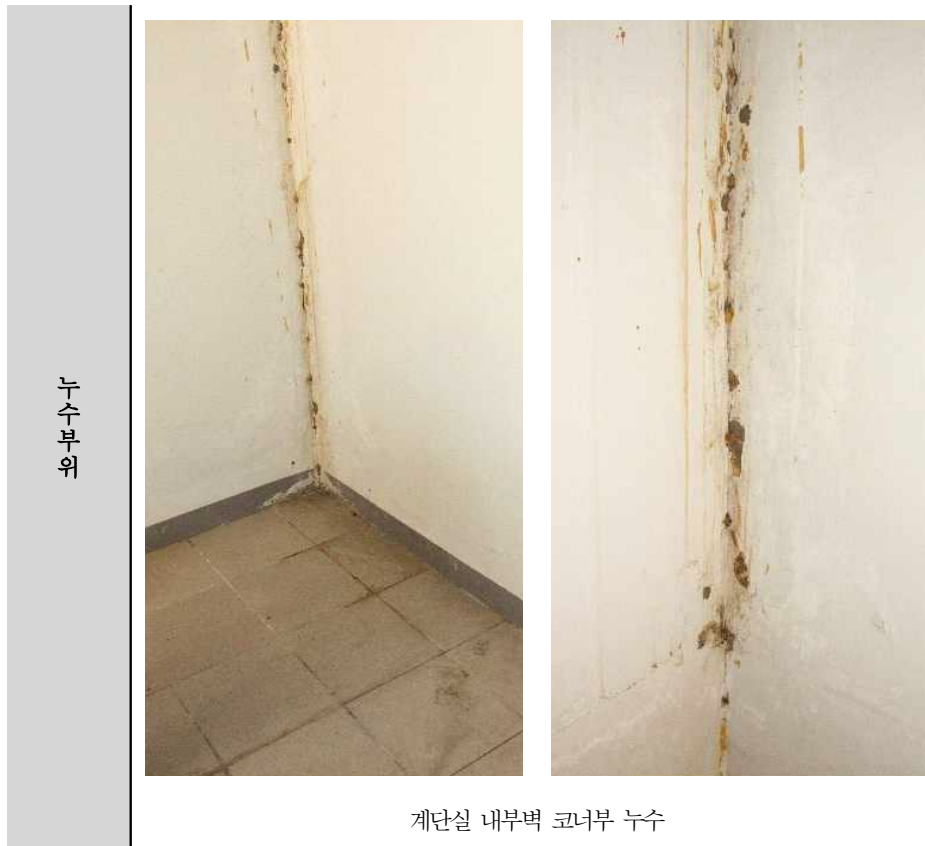
- (누수부위) 계단 외벽 토양과 접해있는 부위에서 코너부 균열에서 누수 발생, 계단 3개소에 발생함.
- 기 보수 흔적, 발포우레탄을 사용, 보수재 누출 흔적, 재누수 발생
- 향후에도 지속적으로 재누수 가능성이 높음.

[그림 E-5] 계단실 내부벽 코너부 누수

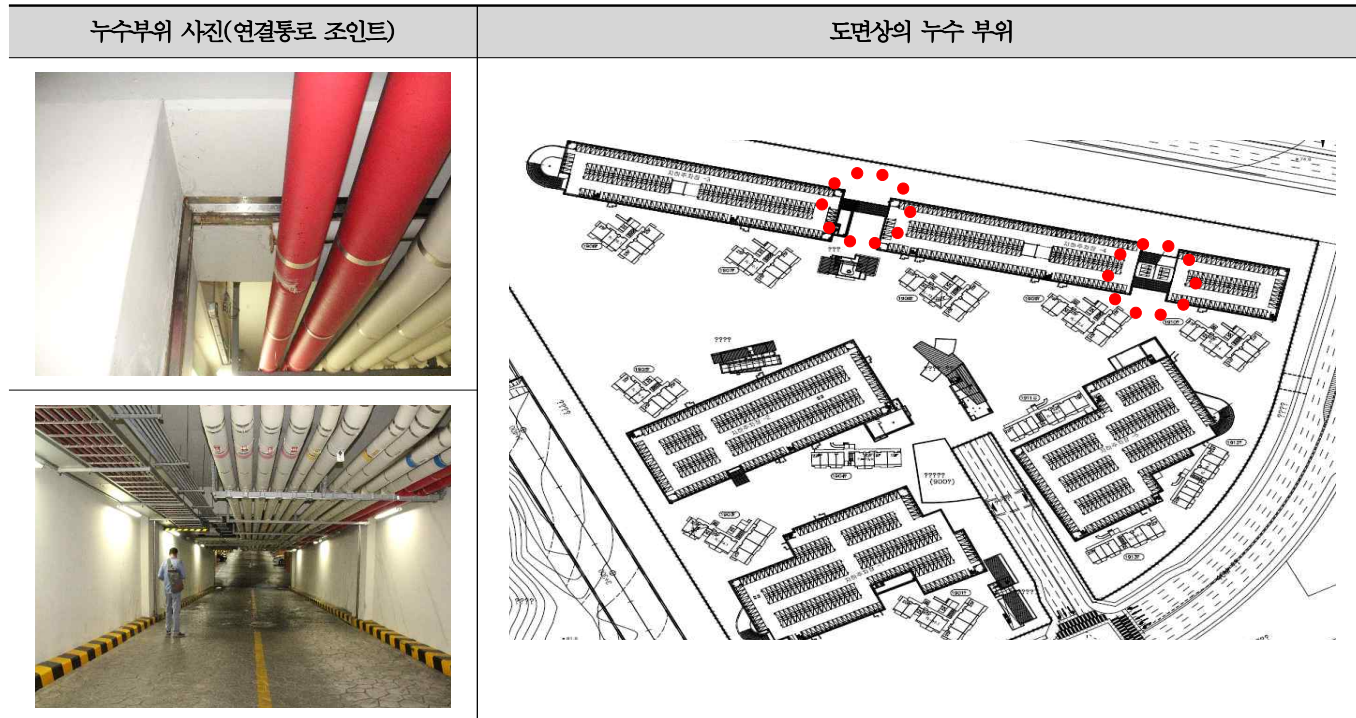
[그림 F-2] 연결램프 E/J 누수부위 사진 및 도면상 누수발생 부위

○ (평면적 위치의 누수부위) 누수부위는 주차장 연결램프 P3~P4 P4 내부 3개소 E/J에서 발생

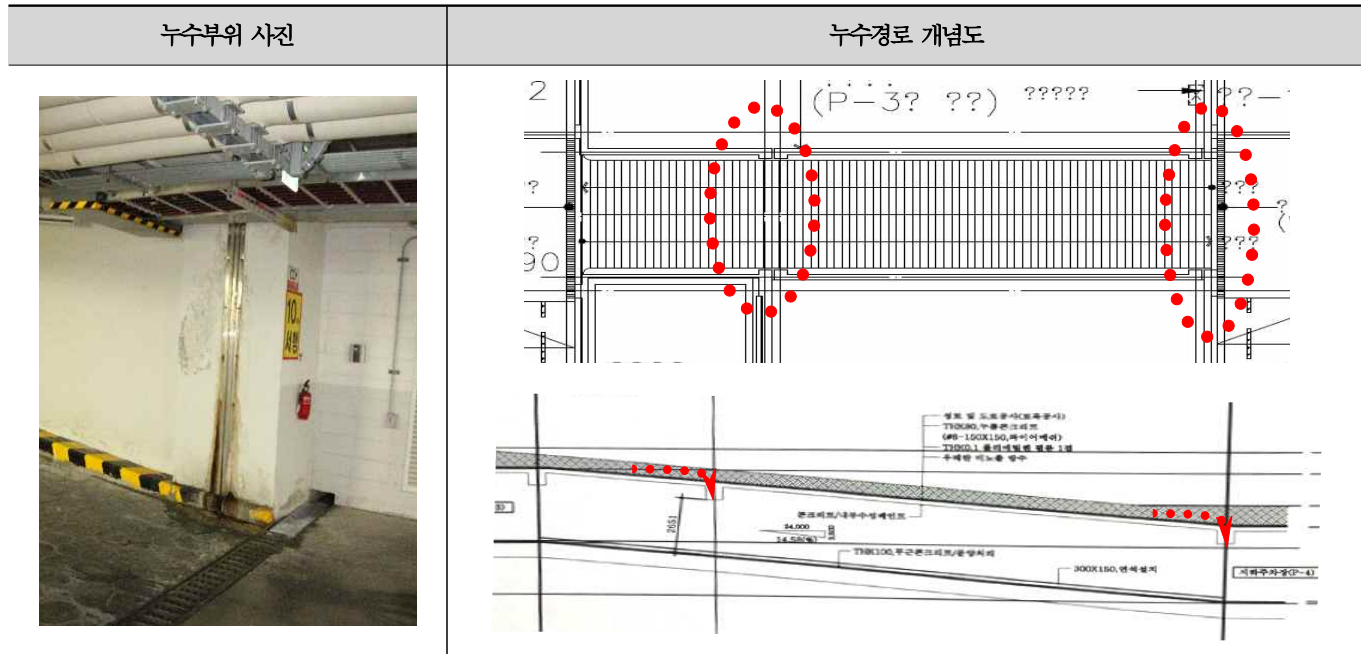
[그림 F-3] 상부 테크플레이트 슬래브 누수부위 및 누수경로 개념도

- (누수부위 I) E/J 부위는 구조적으로 단락되어 간격을 두고 있으며, 이 부위를 통하여 지수 및 배수처리
- 한편 사진 및 그림과 같은 부위(E/J)로 수분이 지속적으로 누출, 두꺼운 백화층이 형성될 정도로 누수

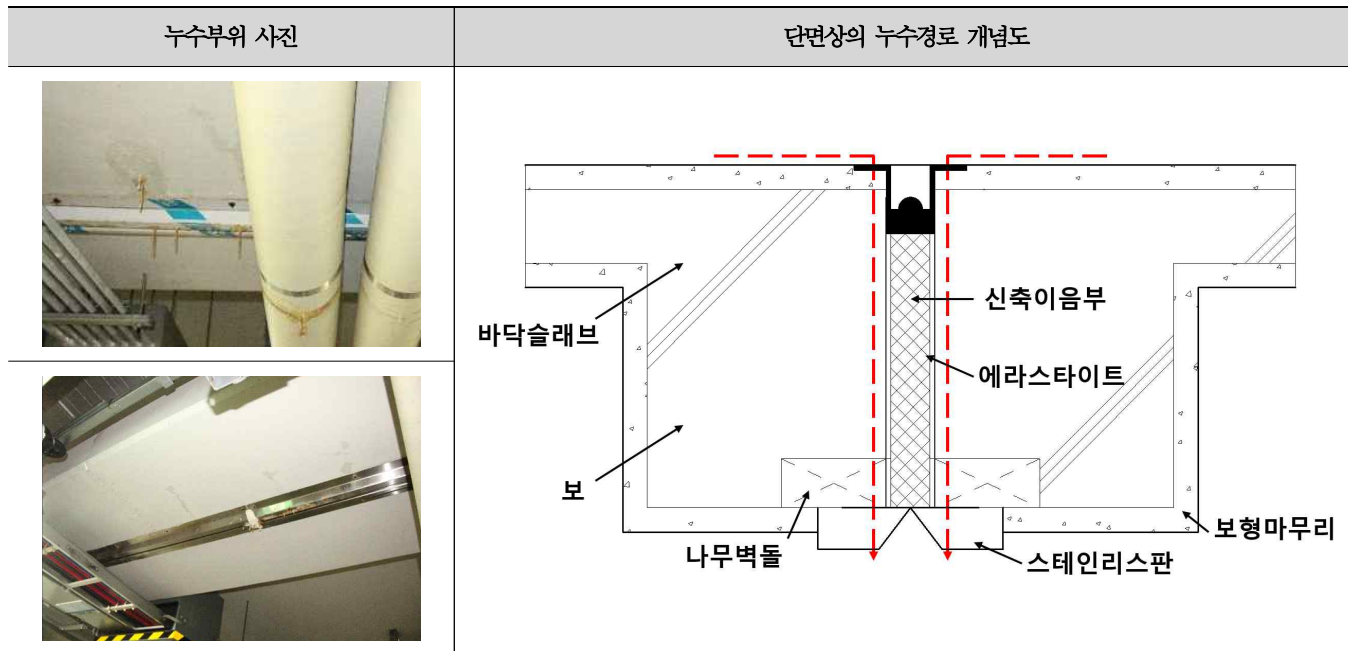
[그림 F-4] 누수부위 및 단면상의 누수경로 개념도

- (누수경로) 방수층을 통과한 수분은 E/J 조인트 백업재를 통하여 내부 배수흡통으로 유입, 배수흡통의 채수현상으로 유입수 누출
- (누수원인) E/J 부위 상부에 설치된 방수층의 연속성 확보 미비, 거동 및 진동에 의한 파단으로 수분 유입됨.

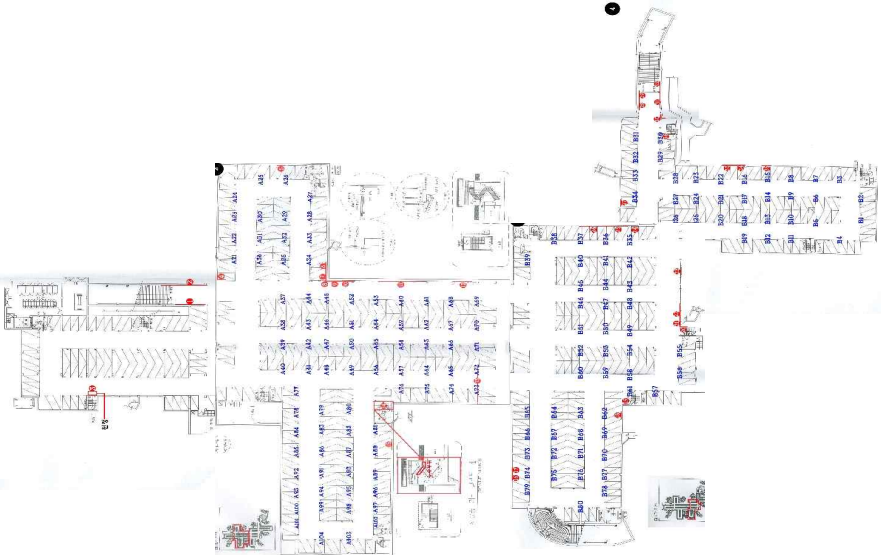
[그림 G-2] 누수발생부위 및 도면상 누수 발생부위

| 누수발생 부위 | 도면상 누수발생 부위 |
|---|---|
| <ul style="list-style-type: none"> <li>○ 전체적으로 외벽 주변 슬래브와 벽체 보 등에서 누수발생 외벽에서도 하천이 흐르는 방향인 동쪽 외벽에서 누수발생 비율이 높음</li> <li>○ 외벽이 직각으로 만나는 코너부, 세대 인접부위 외벽에 누수발생 위치가 집중하는 경향이 있음</li> <li>○ 대부분의 누수부위는 보수조치를 완료하였으나, 재누수 부위가 지속적으로 발생하고 있음</li> </ul> | |
