공동주택 지하주차장의 방수성능  
유지관리 개선방안 연구

연구지원 2020-102호

발행처 한국토지주택공사 토지주택연구원

A Study on the Improvement plans for  
the maintenance of waterproofing performance on Underground  
Parking Lot of Residential Building

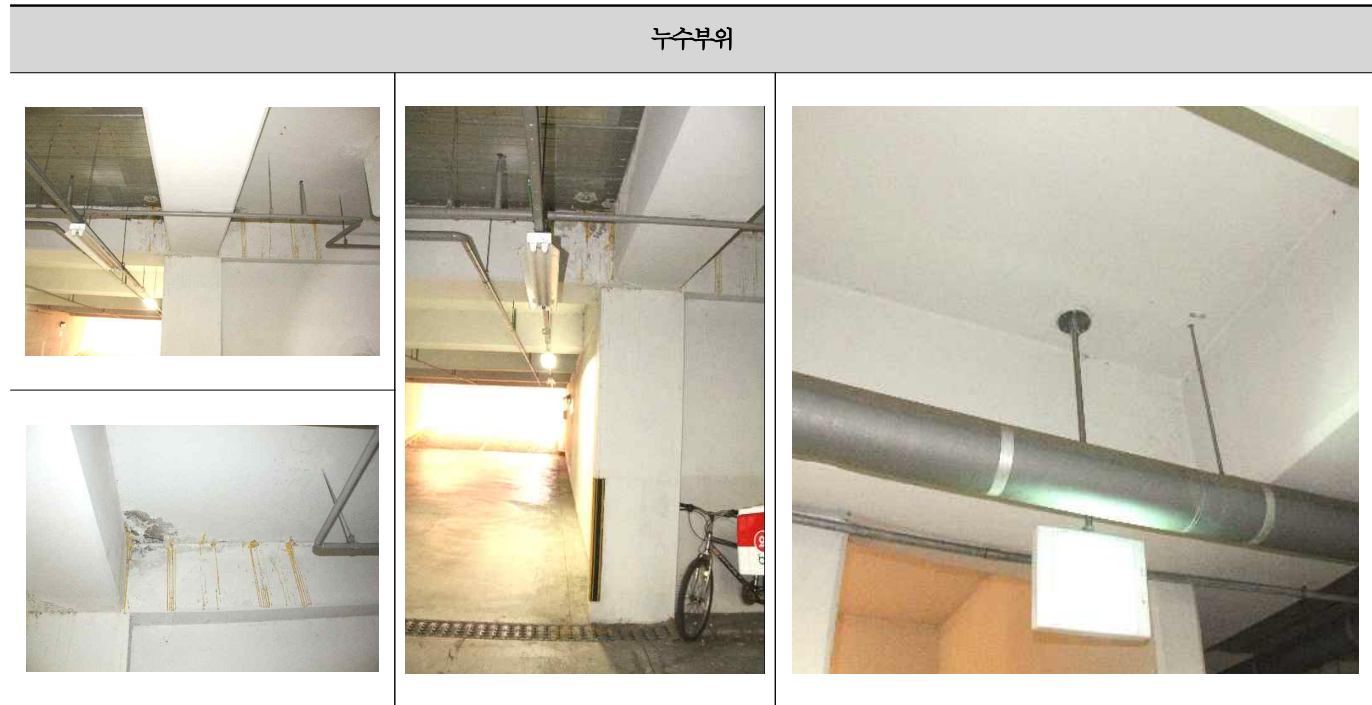
[그림 G-5] 외벽방향 슬래브-보-기둥 연결부 누수부위

○ (누수부위) 구조체(외벽, 보, 부축벽)의 균열이나 시공조인트를 통하여 유입

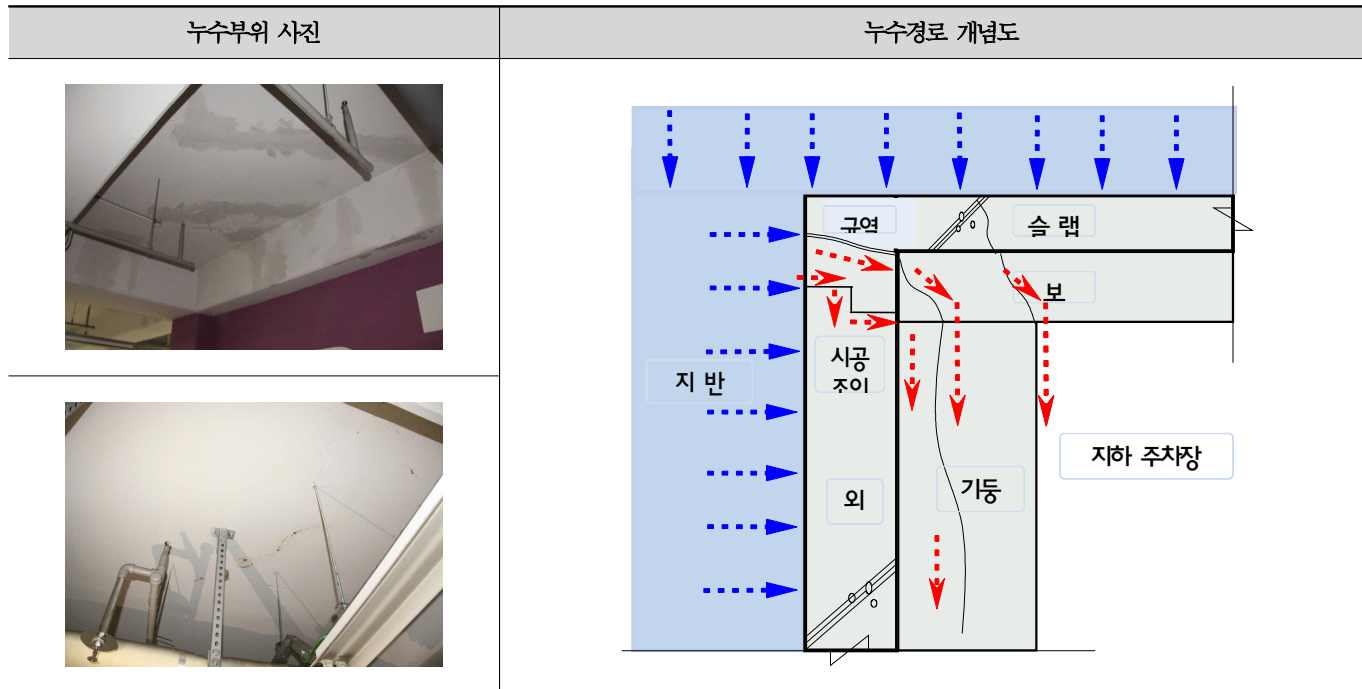
[그림 G-6] 외벽방향 슬래브-보-기둥 연결부 누수부위 및 누수경로 개념도

- (보수원인) RC 구조 보, 슬래브 균열 누수는 손상된 방수층을 통하여 슬래브 상부로 유입된 수분은 슬래브/보의 균열을 통하여 수직 이동하여 유출

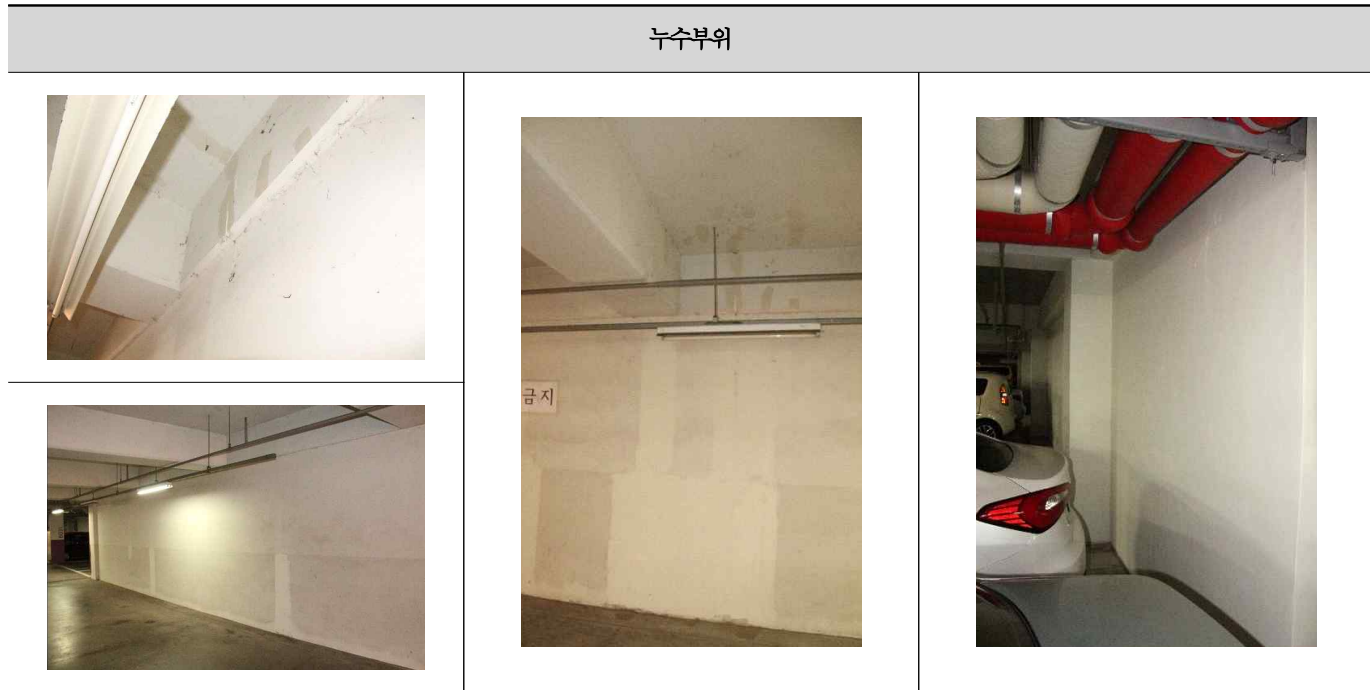
- (누수부위) 외벽 수직선 또는 대각선 균열에서 누수발생
- 램프 연결구간 주변 외벽방향 슬래브-보-기둥 균열누수, 발포우레탄 주입보수 후 도장완료

[그림 G-7] 외벽방향 슬래브-보 연결부 누수부위(사인장 균열, 수직균열 및 누수발생)

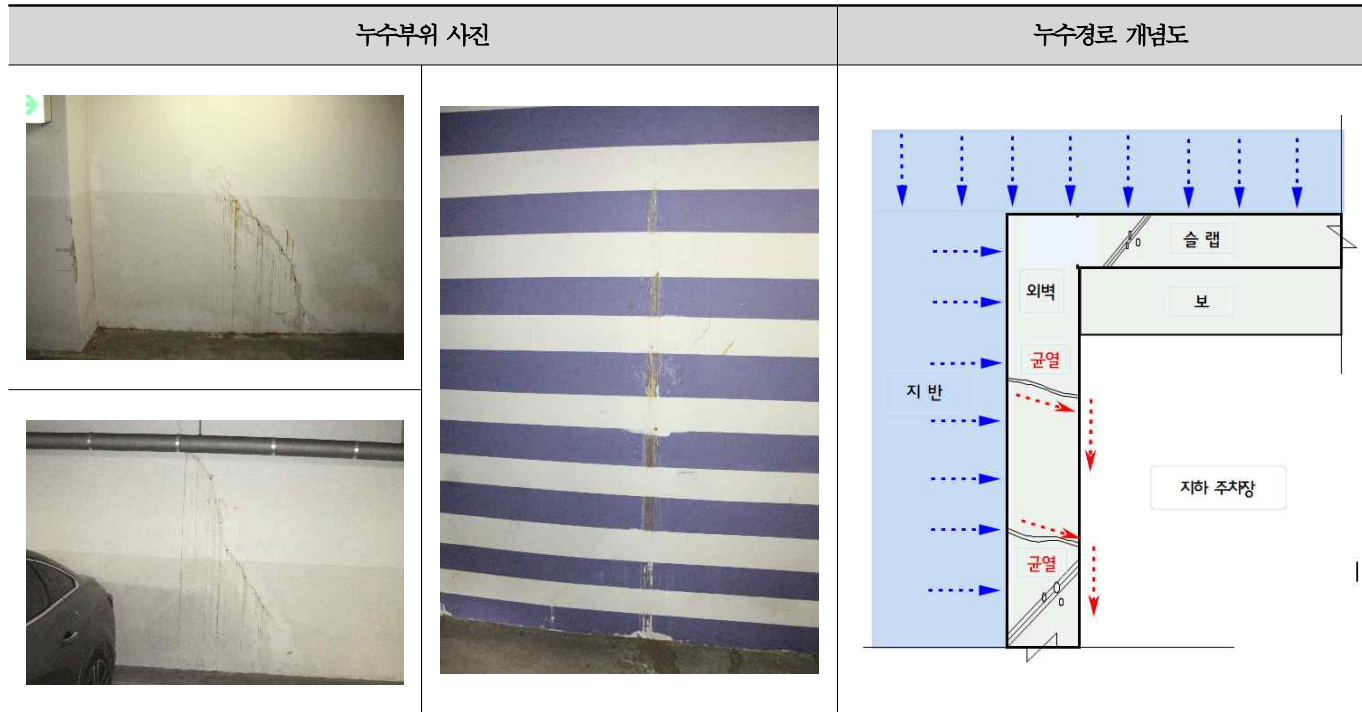
[그림 G-8] 외벽방향 슬래브-보 연결부(램프연결구간) 누수부위 및 누수경로 개념도

- (보수경로) 외벽 관통형 균열부를 통하여 지하수가 유입
- (보수원인) 주차장장방향으로 내방수공법(시멘트액체방수 또는 폴리머계방수)이 적용되어 있으나, 콘크리트 벽체의 균열 발생 시 방수층의 균열추종성이 없으므로 비탄 콘크리트 균열을 따라 방수층이 손상되어 누수유발

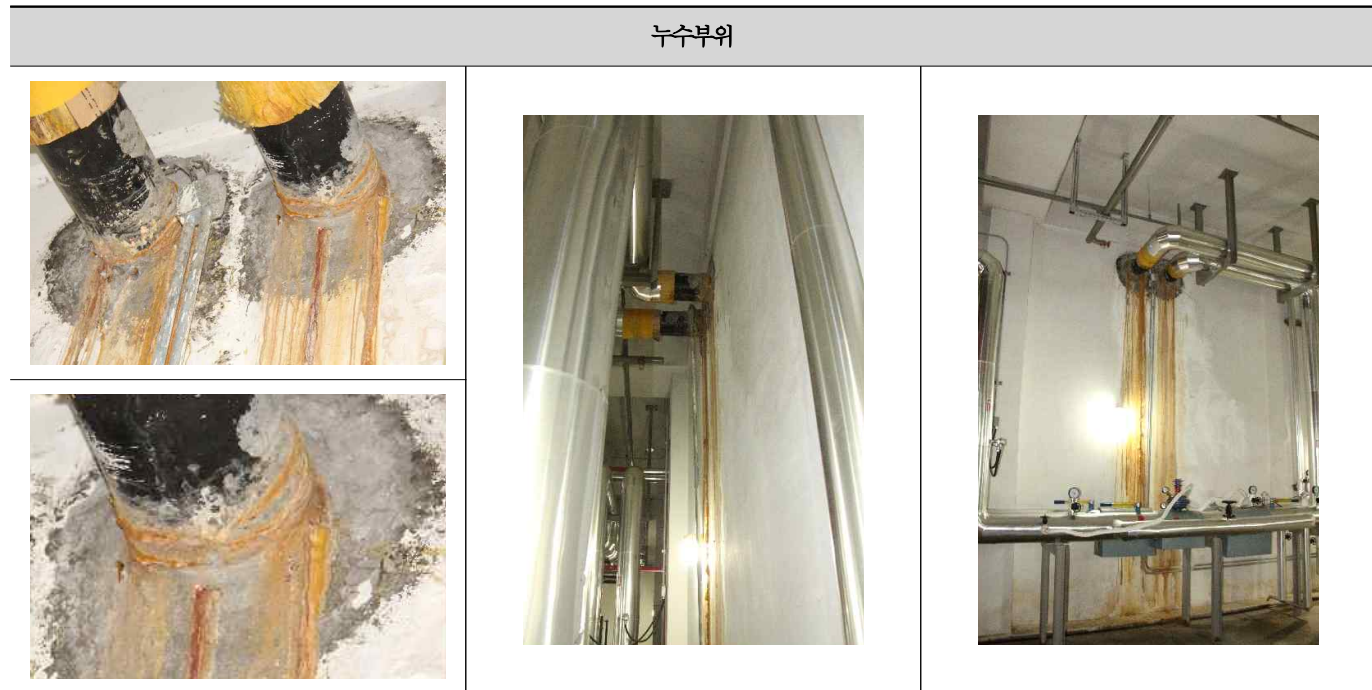
[그림 G-9] 외벽 관통배관 누수부위

- (누수부위) 기계실-2 외벽 관통배관 주변 누수
- 발포우레탄 보수재를 사용하여 직접주입공법으로 보수액 주입, 주입 후 배관 하부를 통해 재누수 발생함.

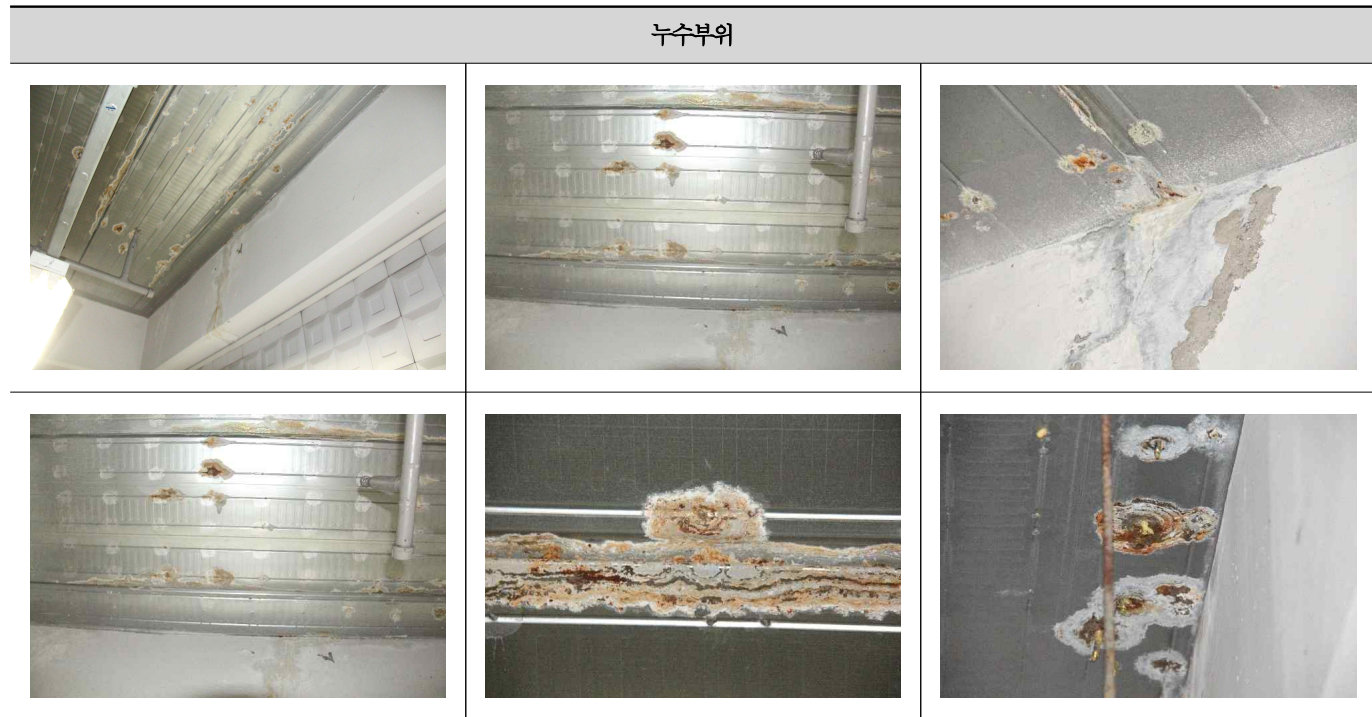
[그림 G-11] 데크 플레이트 누수부위

- (누수부위) 외벽방향 데크슬래브-보 연결부, 데크플레이트 조인트, 보 중앙부 관통 균열누수
- 누수발생 후 보수조치를 취하지 않았으며, 데크플레이트 조인트 부위 누수로 인한 녹과 변색이 발생함.

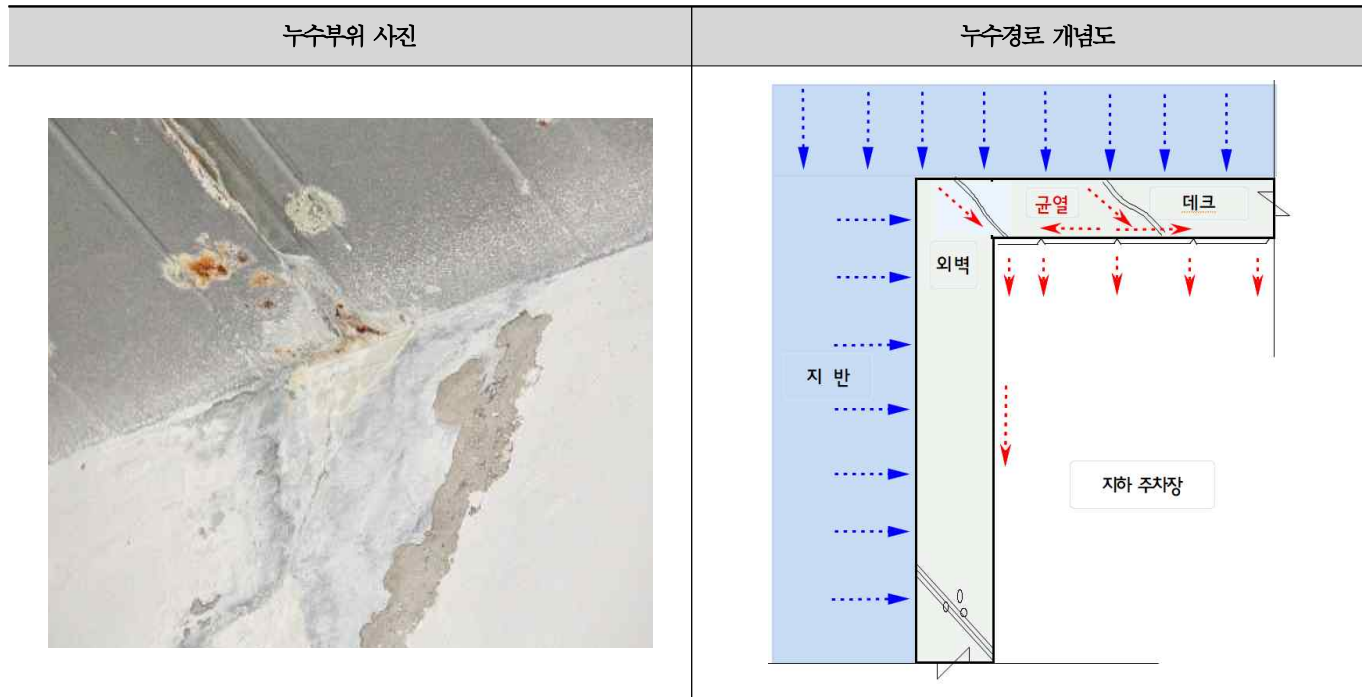
[그림 G-12] 데크 플레이트 누수부위 및 누수경로 개념도

- (누수원인) 상부 슬래브 균열을 통과한 누수수가 데크플레이트 내부에서 구배불량 등 유도배수 되지 못하고 체수하여 데크플레이트 접합부로 유출됨.

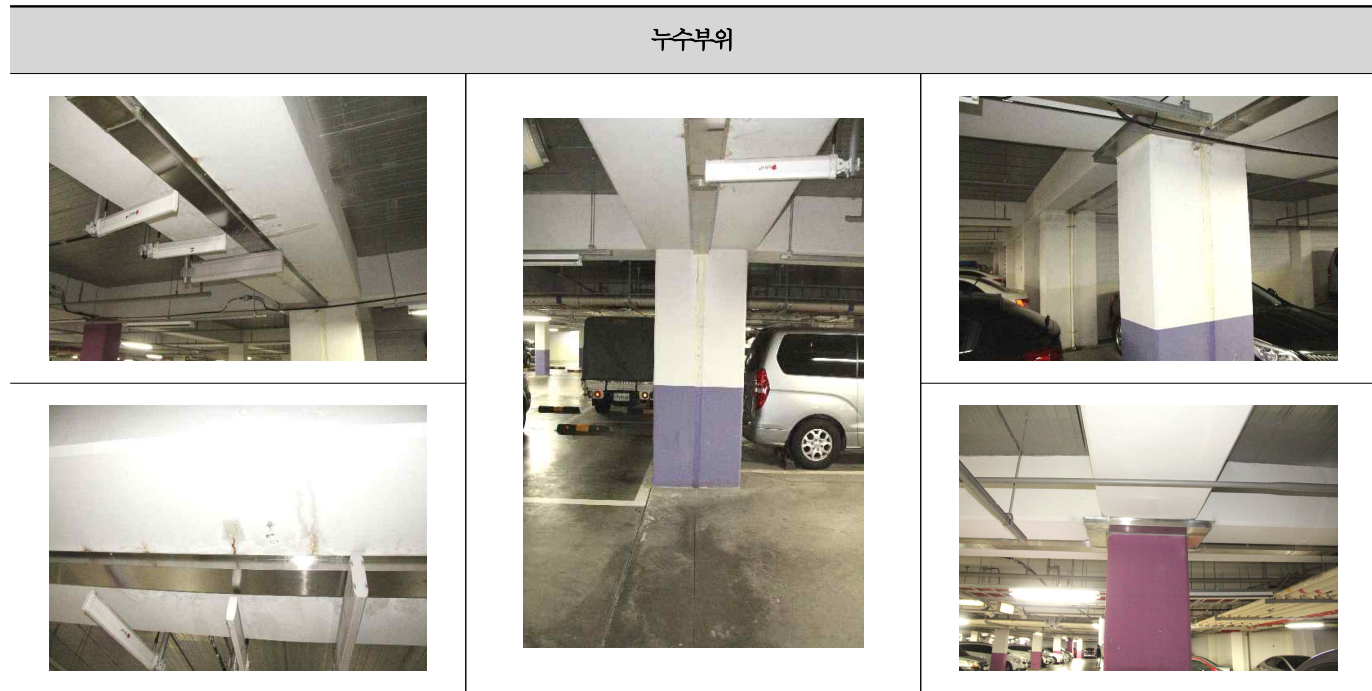
[그림 G-13] 데크 플레이트 누수부위

- (누수부위) E/J 조인트 전체를 수평홈통으로 유도배수 하였으나, 누수량이 설계 유도배수량보다 많아 보 표면으로 베어 나옴
- 유도배수용 홈통의 규격을 크게 할 필요가 있음.

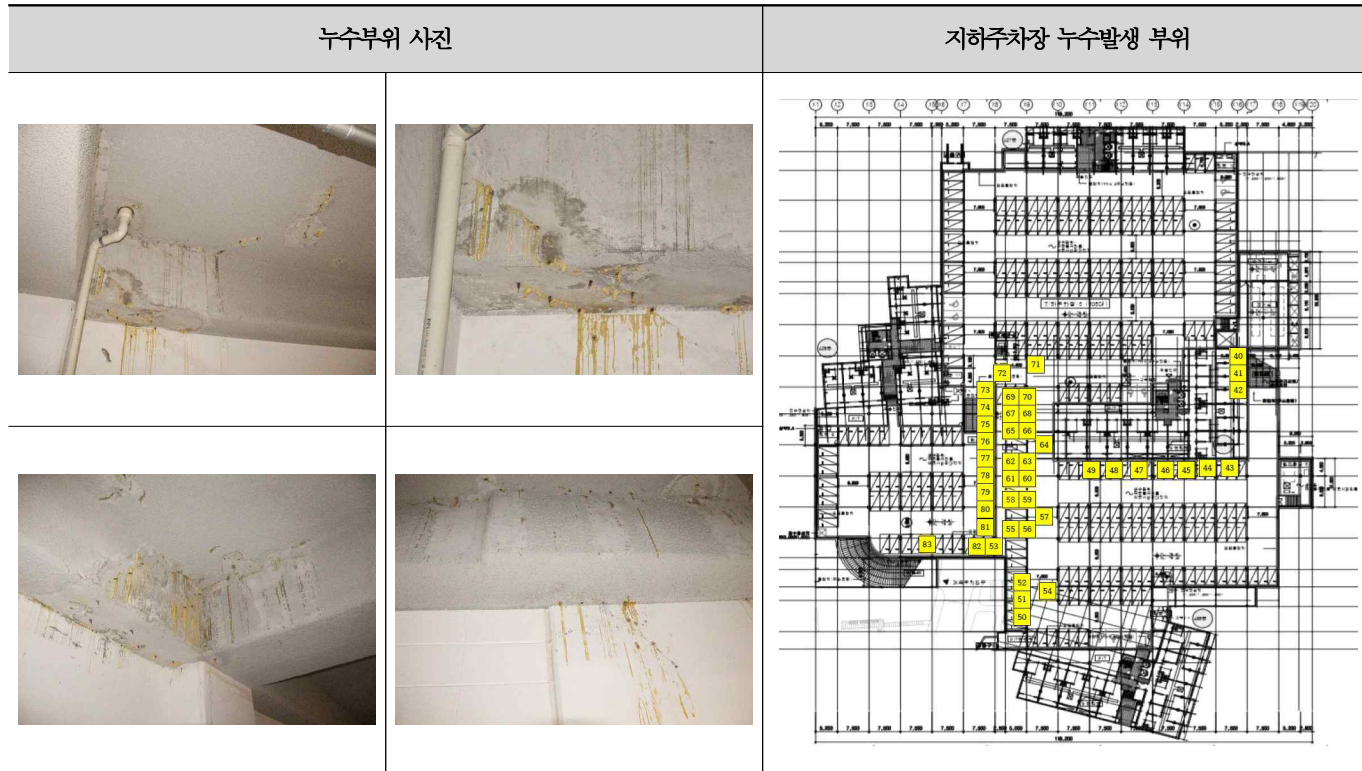
[그림 H-6] 보-슬래브 균열누수 및 보수 후 누수부위 C

- (누수부위, C) 보-외벽, 보-기둥 연결부에서 균열누수 발생 및 보수

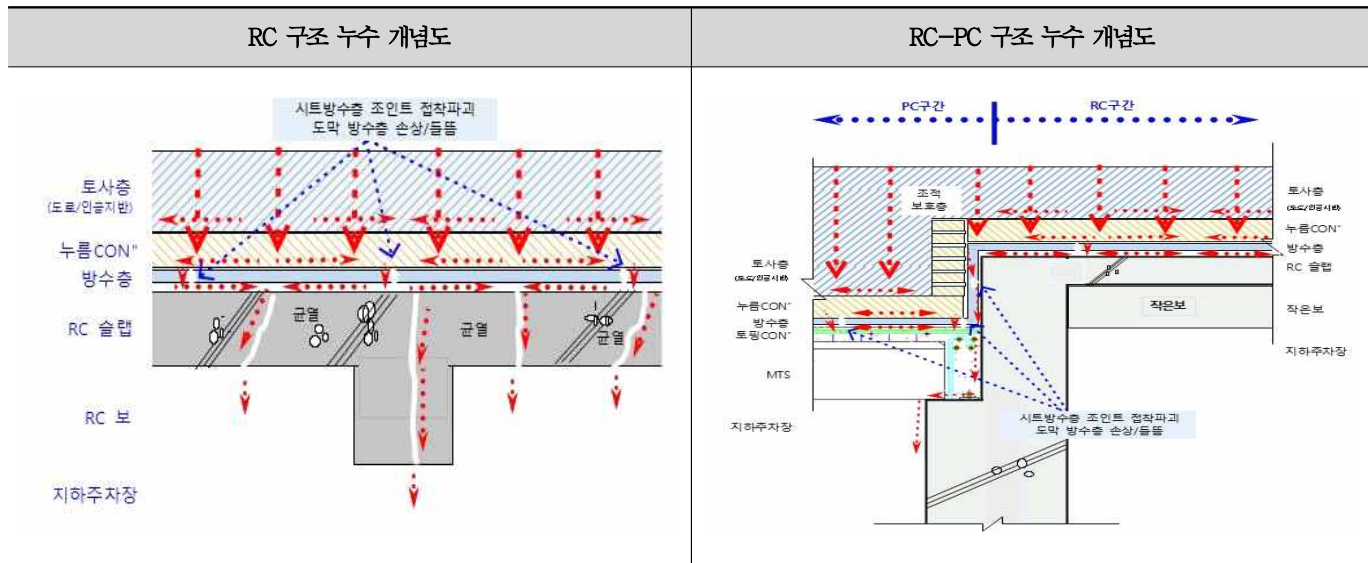
[그림 H-7] 구조별(RC구조, RC-PC구조) 누수 비교 개념도

- (누수원인) 지하주차장은 복합구조로 되어있을 것으로 추정되므로, RC, RC-PC의 경우를 상정하여 누수 경로를 분석함
- RC 구조 보, 슬래브 균열에서 누수의 경우는 손상된 방수층을 통하여 슬래브 상부로 유입된 수분은 슬래브/보의 균열을 통하여 수직 이동하여 유출
- RC-PC 구조가 연결된 부위에서 PC보-슬래브 조인트에서 누수
- 즉 누수경로는 손상된 방수층(특히 수직부)을 통하여 PC슬래브 상부로 유입된 수분은 슬래브와 RC기둥 조인트를 통하여 수직 이동하여 PC슬래브 하단-큰보 조인트로 유출됨.

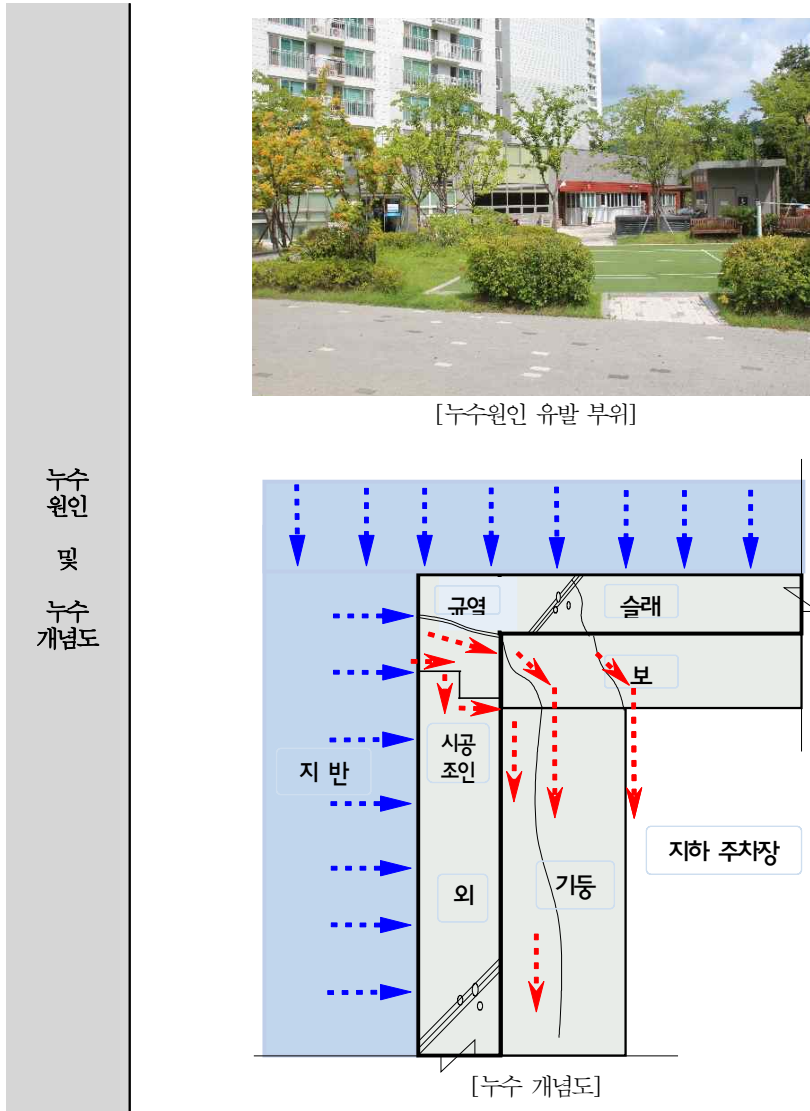
- (누수원인) 누수부위는 그림과 같이 구조체(외벽, 보, 부축벽)의 균열이나 시공 조인트를 통하여 유입
- 누수부의 상부는 보도, 배드민턴장, 조경식재부 등, 외부 화단 배수처리 미비(토목배수)

[그림 I-3] 동피트 천장 이질재간 조인트 누수

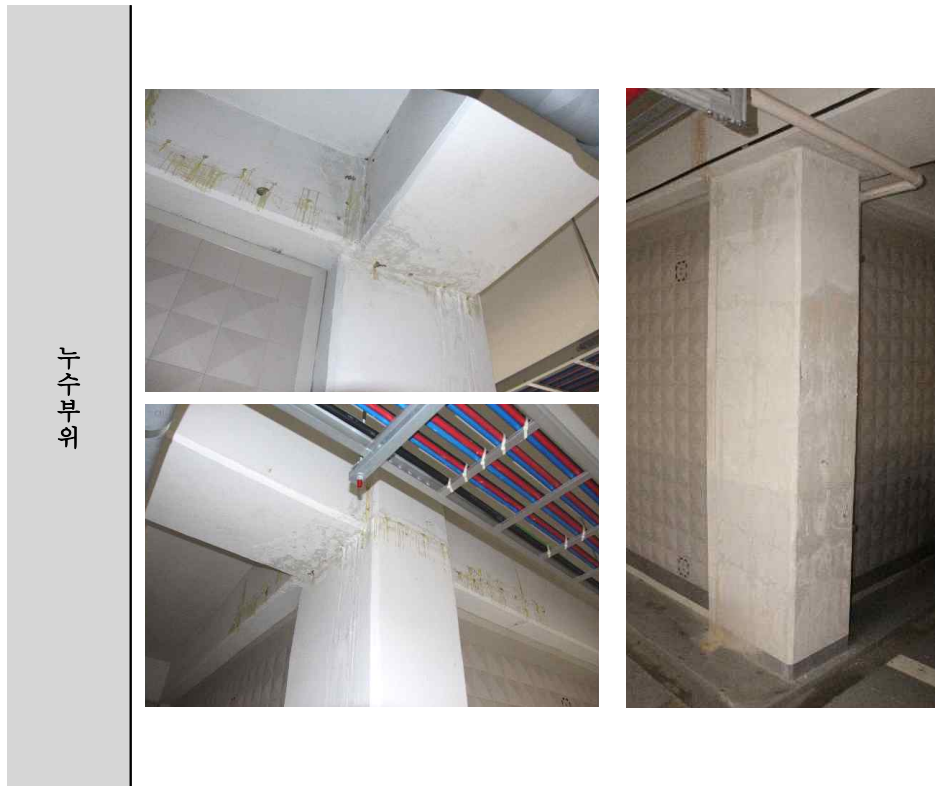
- (누수부위) 계단에 접한 외벽 상부 보(수평방향), 보-기둥 조인트에서 누수
- 발포우레탄을 주입하여 보수, 보수재 누출 오염 흔적
- 외벽과 기둥 연결부에 관통 균열, 또는 시공 조인트 발생
- 이 부위는 공간벽 처리가 적용되지 않아 유도배수 곤란, 누수시 그대로 배출

[그림 I-6] 외벽 보-기둥 연결부 균열누수

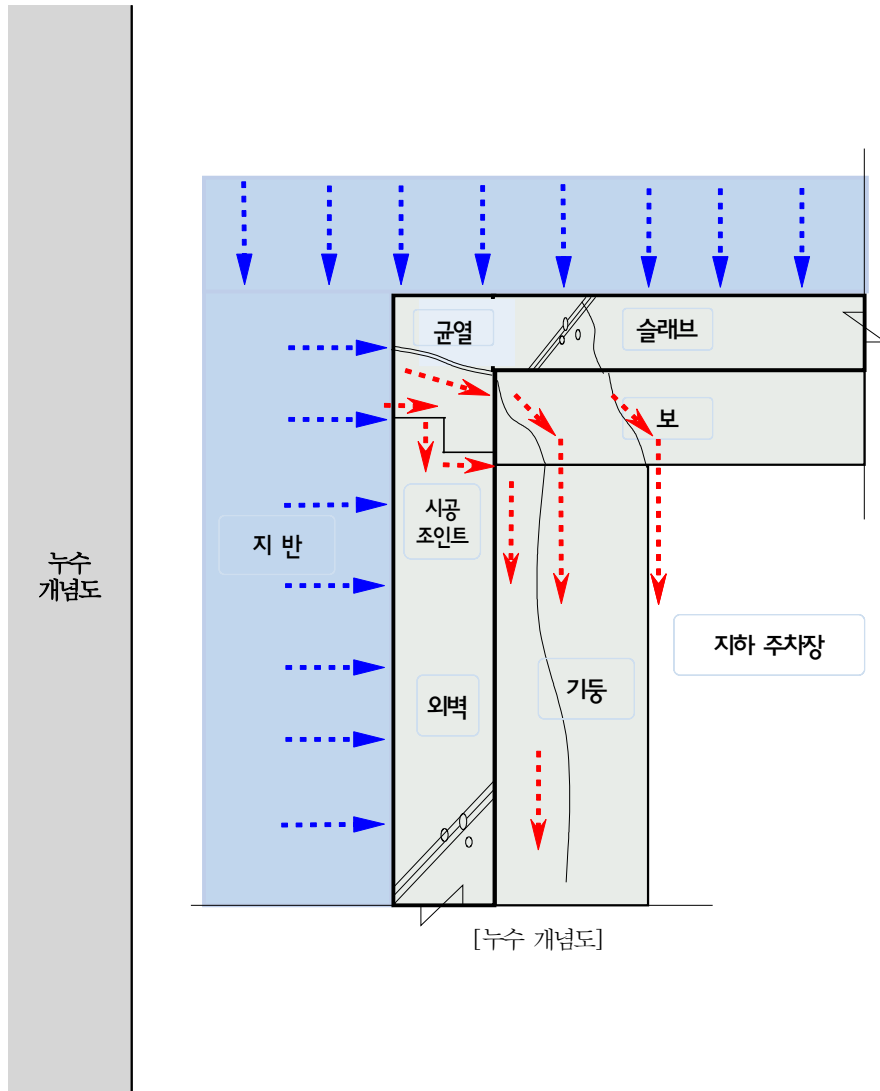
[그림 I-7] 외벽 보-기둥 연결부 누수 개념도

- (누수원인) 외벽 보-기둥 연결부는 공간벽 처리가 적용되지 않으므로 유도배수 곤란, 누수시 그대로 배출

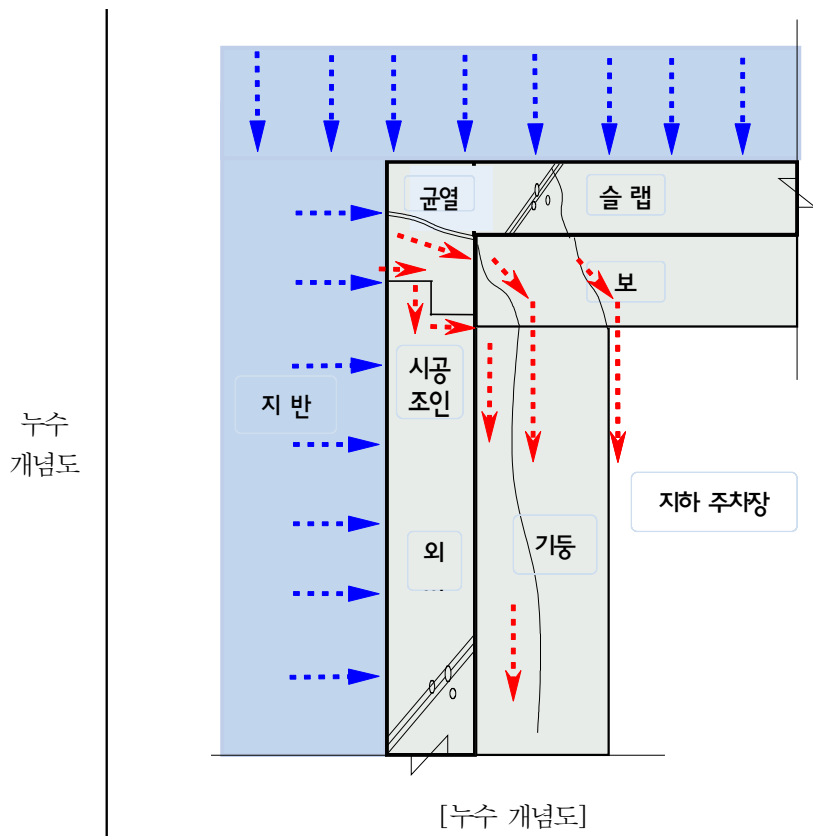
[그림 J-5] 외벽 보-기둥 조인트 누수개념도

- (누수부위) 외벽, 보, 부축벽 등 구조체에 관통균열 및 시공조인트 발생
  - (누수원인) 공간벽 처리가 적용되지 않으므로 유도배수 곤란, 누수시 그대로 배출.
  - 보수에 있어서는 근본적인 방안으로는 조경부위의 토사를 굴착한 후 외부에서 면방수를 하는 것이 완벽한 방안이라고 판단됨.
- \* 단, 토사굴착이 용이치 않을 경우, 직접주입공법을 적용 후 지수효과를 모니터링 할 필요가 있음.

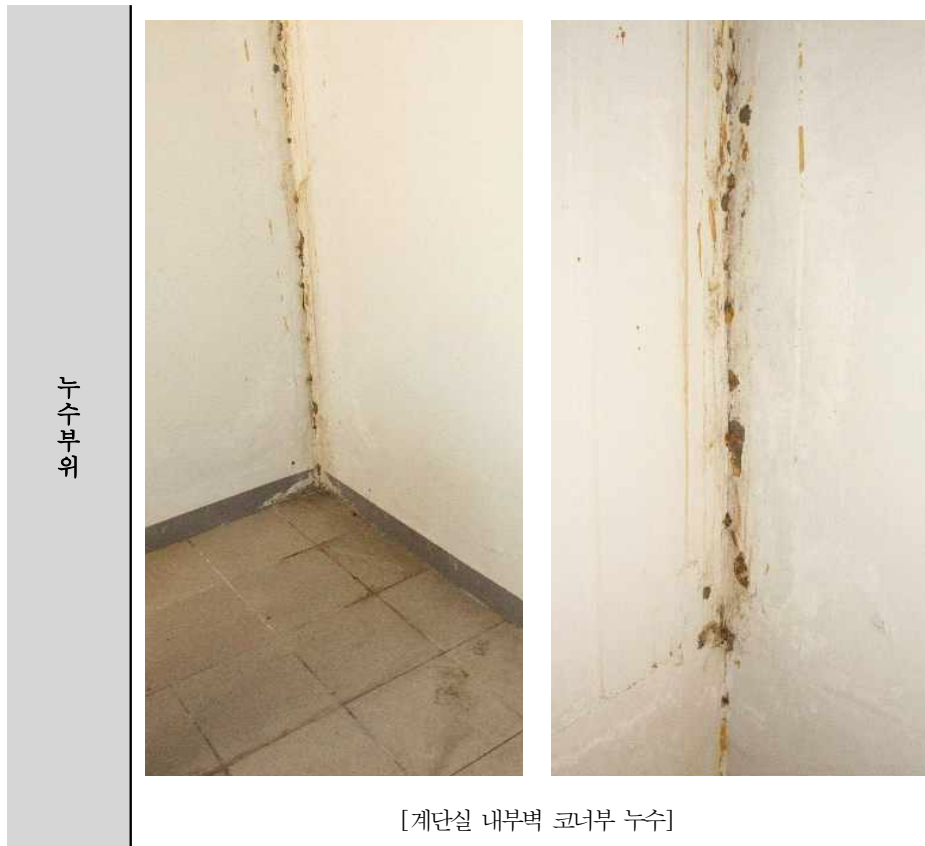
- (누수부위) 계단 외벽 토양과 접해있는 부위에서 코너부 균열에서 누수 발생, 계단 3개소에 발생
- 기 보수 흔적, 발포우레탄을 사용, 보수재 누출 흔적, 재누수발생
- 향후에도 지속적으로 재누수 가능성이 높음.

[그림 J-8] 계단실 내부벽 코너부 누수
