공사차량 조기개통 영향을 고려한 LH형 아스콘포장 단면 도입 연구

The Development of LH Pavement Design Guideline
by Early Construction Vehicles Opening

연구관리 2024-079호

LH토지주택연구원

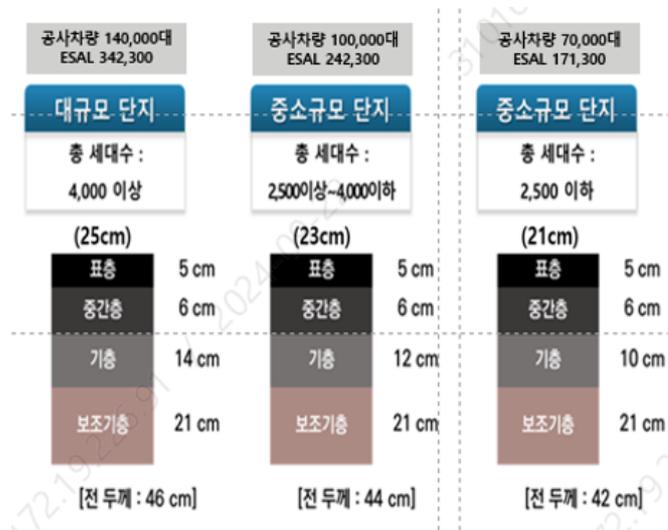
[그림 ii] 세대수별/누적 공사차량 규모별 설계단면

- P지구 시험시공 현장 및 A 현장 조사와 구조해석 결과에 따르면, KPRP에서 15년 이상 공용된 설계단면이 조기개통 공사차량 구간의 공용연수 10년 이상을 만족하는 설계단면으로 분석되었음
- 따라서, 설계단면은 조기개통 공사차량을 고려했을 때, Damage 10%이하가 목표이며, 이에 따른 세대수별/누적 공사차량별 설계단면을 [그림 ii]에 나타내었음

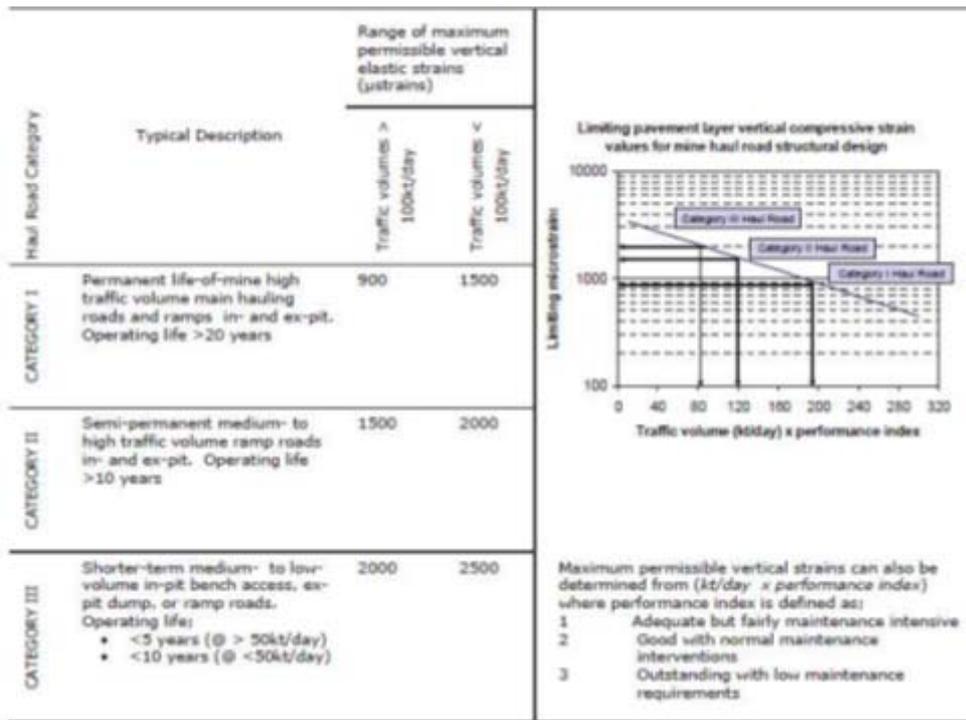
[그림 2.1] 교통량과 광산 운반도로의 유형에 따른 도로구조설계

RJ Thompson(2010)는 중차량이 많은 미국 광산 운반도로의 설계방안 및 적정 포장두께를 제시하였다. 광산 운반도로는 중차량의 교통량이 지역별·지점별로 상이하므로 교통량을 예측하여 포장설계에 반영하는 것은 한계가 존재하므로 일정 동안 측정된 경험적인 데이터로 추정할 필요가 있다. 따라서, 교통량의 범위를 상·중·하 3개로 분류하여 통행하는 일일 교통량과 공용연수에 따른 도로포장 최적 두께를 제시하였다.

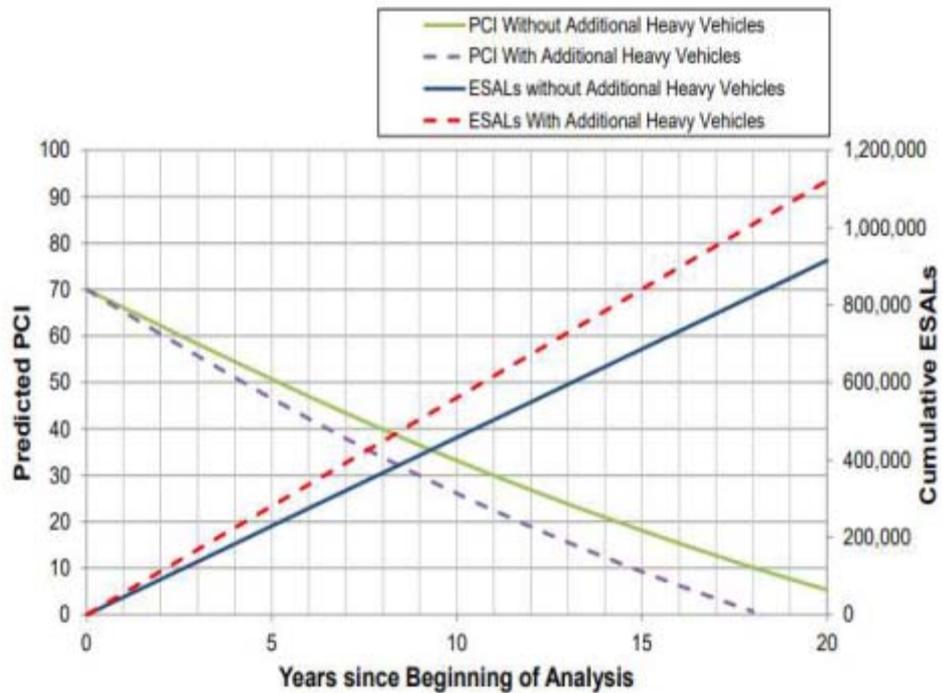
[그림 2.2] 도로포장 손상 추정치

W.James Wilde(2014)는 지방 관공서에서 실시하는 도로포장에 대해 중차량의 영향을 고려하여 포장 예상수명에 따른 공용수명 비율의 추정치를 예측하였으며, 새로운 산업시설 등의 변화는 포장 구조 설계 당시 예상되는 교통량보다 중차량의 통행이 많이 발생하므로 설계수명보다 파손이 빠르게 진행된다. 따라서 단일 도로 구간 또는 전체 도로 네트워크를 분석하여 공용연수 동안 예상하지 못한 차량이 통행할 수 있는 비율과 추가 교통량에 따른 도로포장 손상 추정치를 제시하였다. PCI에서 추가 중차량을 고려할 경우, 더 빠른 파손이 발생하며 예상 교통량과 예상하지 못한 교통량을 합하여 ESAL을 산정하였다.

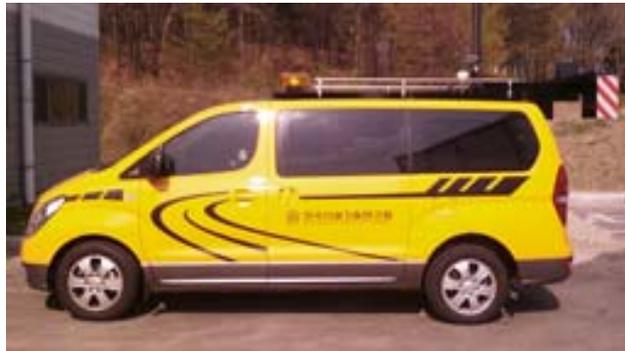
[그림 2.4] 노면 상태 조사 장비

Ministry of Land, Infrastructure and Transport(2013)에 의해 도로 파손은 환경적인 특성(지반의 특성, 기온 변화, 강우량 등)과 교통 특성(교통량, 중차량 구성비 등)에 따라 매우 다양하게 발생한다. 따라서 스케치 방법 또는 자동포장 상태 조사 장비를 이용하여 노면 조사를 수행함으로써 포장의 파손 상황(유형, 정도, 파손율 등), 파손원인을 파악한다.

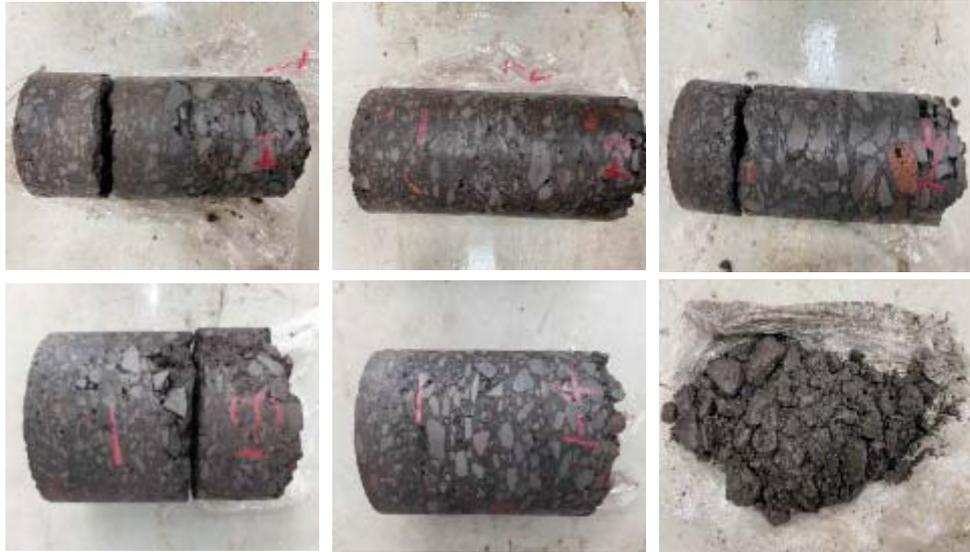
[그림 2.5] 코어 채취 및 상태 평가 모습

Beak et al.(2021)은 제주도 지역 특성을 고려하여 환경, 교통, 재료 등에 적합한 제주형 도로포장 설계법을 개발하였으며, 현장시공 후 파손구간에 대한 코어채취 및 포장지지력 현장조사를 통해 적정성을 검증하였다. 구간별로 건전구간과 손상 구간으로 구분하여 코어를 채취하였으며, 포장층별 두께를 확인하고, 균열 진전

깊이와 기층부 및 하부층 손상 여부를 통해 코어 상태를 평가하였다. 코어에 나타난 균열 진전 깊이는 채취한 코어의 층 분리 유무로 판단한다.

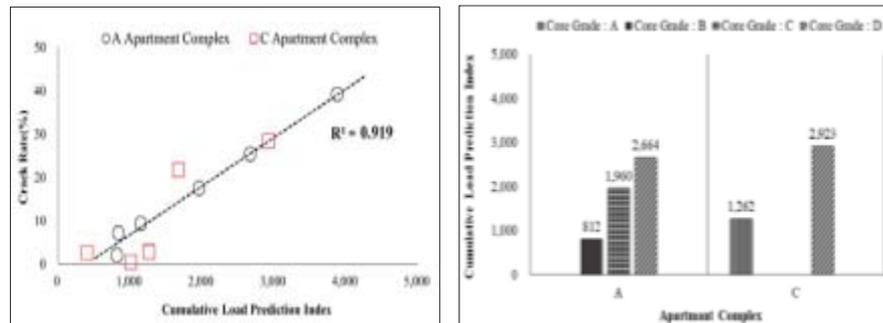
[그림 2.6] 통행 하중 지표에 따른 표면 균열율(좌) 코어 등급(右)

Jung et al.(2019)은 단지 내 도로포장 공사 시, 공사차량 교통량을 고려한 설계를 실시하기 위해 공사차량 대수를 추정할 수 있는 방법론을 제시하였으며, 단지 내 공구별 세대수를 활용하여 공사차량 주요 통행경로에 재하되는 누적하중 정도를 예측하였다. 또한, 표면상태, 코어, FWD 조사 결과와 통행 하중 지표를 매칭하여 가정에 대한 검증을 실시하였다.

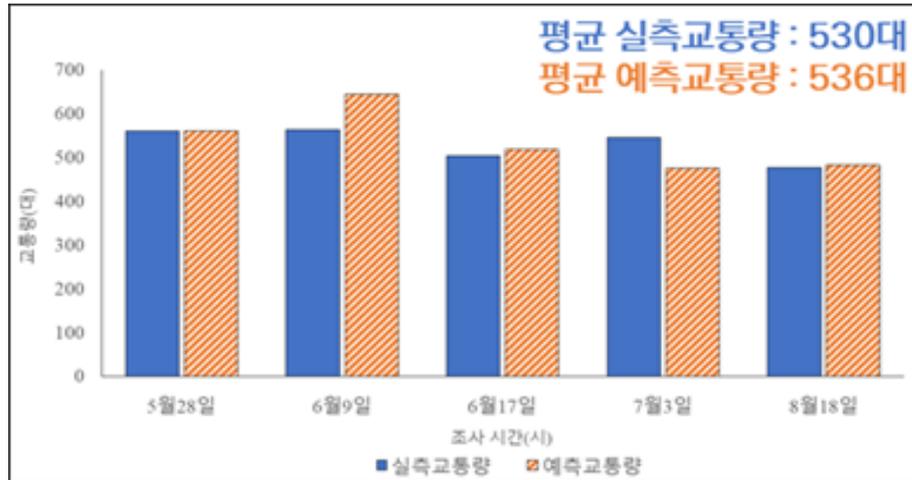
[그림 2.8] 실측 교통량과 예측 교통량 비교·분석

공사차량 조사일자별 평균 실측교통량과 예측교통량은 각각 530대, 536대로 6대의 오차가 발생하였으며, 예측교통량의 1.1%의 해당하는 값이므로 상당히 근소한 차이로 판단된다(그림 2.8).

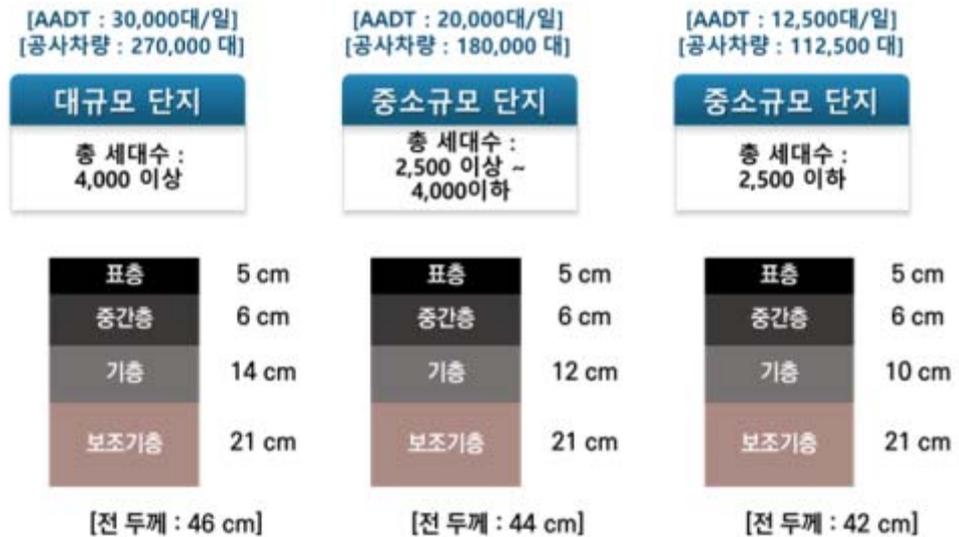
[그림 2.9] 세대수별 최적 단면 제시(일반 포장)

KENPAVE, KPRP 프로그램 및 AASHTO 설계법을 활용한 구조해석 결과, 공사차량을 포함할 경우에 포장의 기대수명은 약 2년 감소하므로 이를 바탕으로 피로 균열 20% 이하, 목표 공용수명 10년을 만족하는 세대 규모별 최종 단면을 [그림 2.9]와 같이 제시하였다.

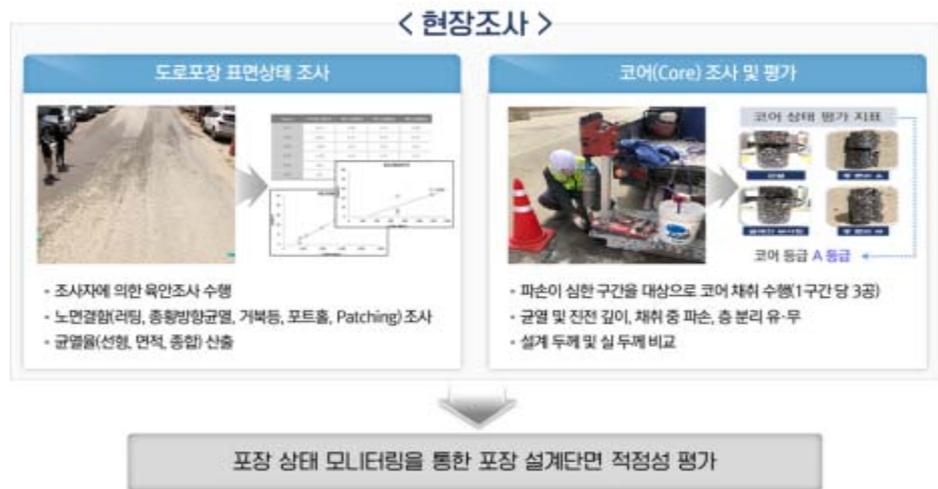
[그림 3.1] 현장조사 항목 및 내용

시험구간에 시공한 5개 단면(6구간)에 대한 현장 적용성 모니터링을 위해 도로포장 표면상태 조사를 수행하였으며, 현재 일반적으로 준용되고 있는 단지 내 도로포장 설계기준을 적용한 타 사업지구를 추가로 선정하여 비교·분석함으로써 적정성을 검토하였다.

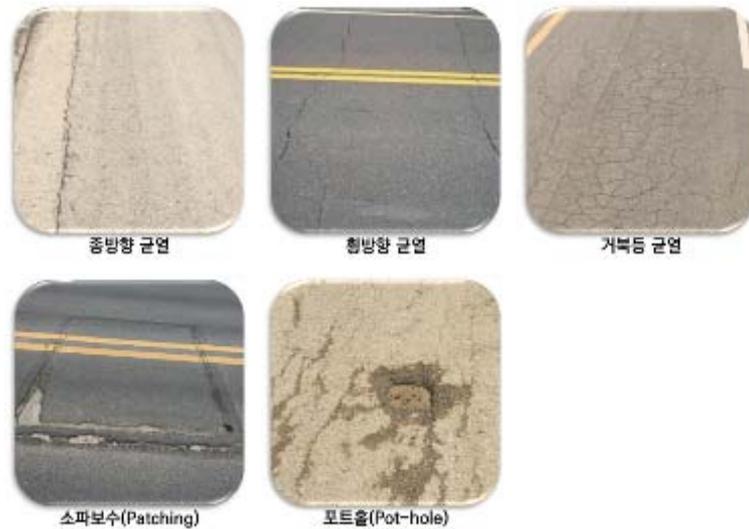
[그림 3.4] 표면 결함 종류

포장 표면상태 조사는 육안조사를 통해 포장에 발생한 결함량을 파악하며, PMS(Pavement Management System; 포장관리시스템)에서는 표면결함과 소성 변형, 종단평탄성으로 구분하여 포장결함을 관리하고 있다(최병국, 2012). 따라서 본 연구에서도 이를 활용하여 종·횡방향 균열, 거북등 균열, 소파보수, 포트홀에 대한 파손을 중심으로 결함 정도를 조사하였으며, 균열율을 산출함으로써 표면상태를 평가하였다.

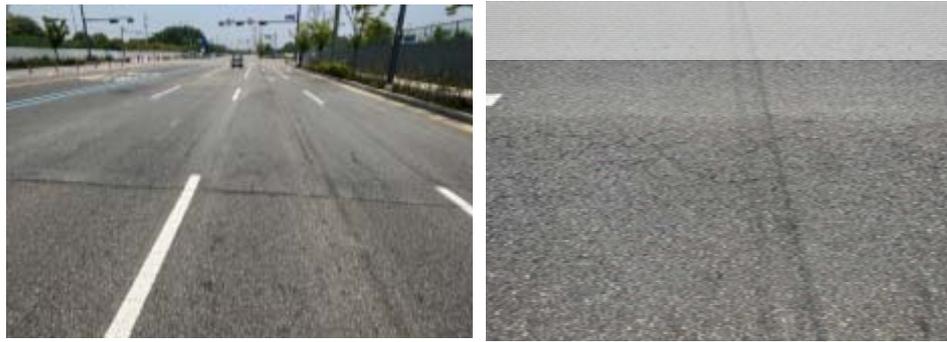
[그림 3.5] 5-1구간 표면상태 모습(左) 소파보수(Patching), (右) 거북등 균열

5-1구간은 중간층 포설 후, 공사차량을 개방한 구간으로 중간층 9cm + 기층 10cm + 보조기층 21cm로 설계되었다. 해당 구간은 편도 5차로이나 2차로는 버스 전용차로로 운영되고 있었다. 일부구간에 종방향 균열이 발생하였으며, 교차로 진입 전 신호등 부근에서 4차로에 걸쳐 소파보수를 진행한 것으로 조사되었다. 이는 신호에 의한 정차 또는 가감속의 영향으로 하중이 가중되어 발생한 것으로 판단되며, 직진 교통량이 비교적 많을 것으로 예상되는 4차로에서 약간의 거북등 균열이 조사되었다.

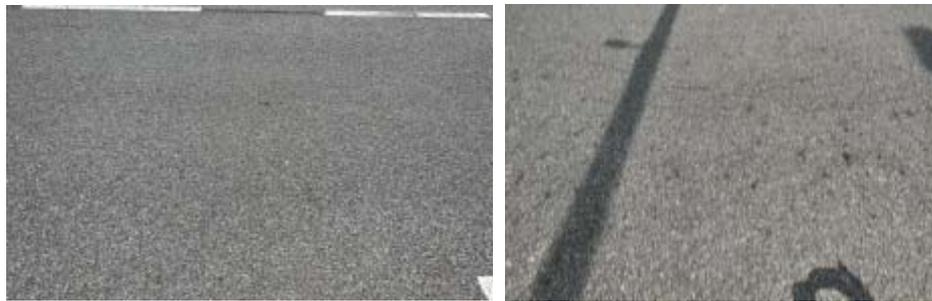
[그림 3.6] 3구간 표면상태 모습(左) 전반적인 표면 상태, (右) 종방향 균열 모습

3구간은 3차로로 운영되고 있었고, 표층 5cm + 중간층 6cm + 기층 14cm + 보조기층 21cm로 설계되었으며, 공사차량 개방 후 표층을 절삭하고 5cm 재포설 하였다. 다른 구간 대비 비교적 표면에 파손이 발생하지 않았으며, 횡단보도 부근에 약 9m 정도의 종방향균열이 조사되었다.

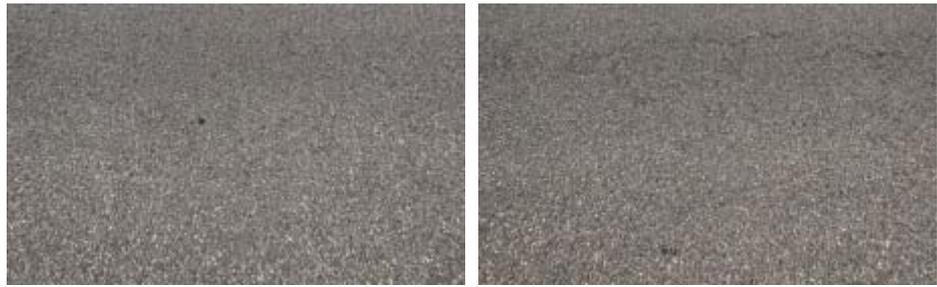
[그림 3.7] 1구간 표면상태 모습(左) 전반적인 표면 상태, (右) 종방향 균열 모습

1구간은 4차로(1차로는 24시간 버스전용차로)로 운영되고 있었고, 3구간과 동일하게 표층까지 시공하고 공사차량을 개방하였다. 단면은 표층 5cm + 중간층 6cm + 기층 12cm + 보조기층 21cm로 설계되었다. 3구간 대비 좌측 Wheel-pass에 대해 종방향균열이 다소 발생하였으나 구조적 손상을 야기하거나 심각한 수준의 파손은 조사되지 않았다.

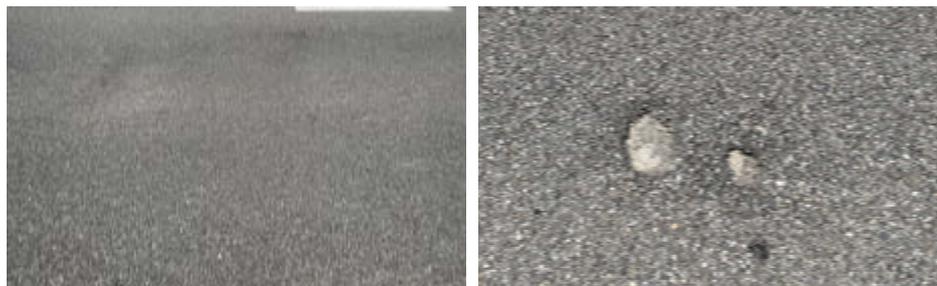
[그림 3.8] 2구간 표면상태 모습(左) 횡방향 및 종방향균열, (右) 포트홀

2구간은 3차로로 다른 구간과 달리 교차로 또는 정류장이 없는 연속류로 운영되고 있었다. 포장 단면은 1, 3구간과 동일하게 표층까지 시공하여 공사차량 통행을 개방하였다. 단면은 표층 5cm + 중간층 6cm + 기층 10cm + 보조기층 21cm로 설계되었다. 도로 표면상태 조사 결과, 2개의 포트홀과 짧은 길이의 횡방향 및 종방향균열이 발생하였으나, 이를 제외하고 파손이 발견되지 않았다. 이는 신호대기 또는 교차로 진입 등 정차와 가감속하는 구간 없이 차량 통행이 이루어지므로 정적 하중이 발생하여 하중 재하가 가중되지 않아 파손이 타구간 대비 현저히 적게 나타난 것으로 판단된다.

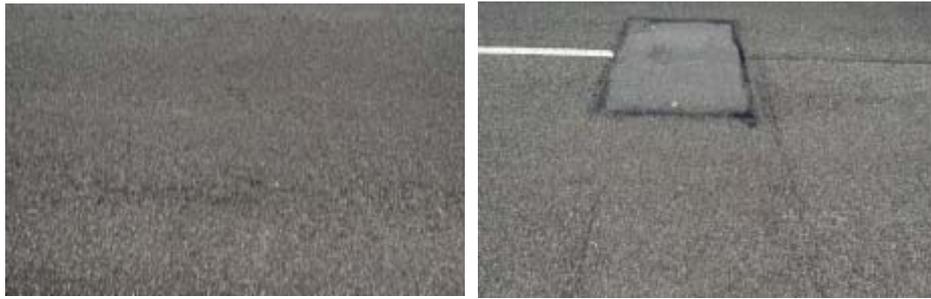
[그림 3.9] 4구간 표면상태 모습((左) 종방향균열, (右) 횡방향 균열 및 소파보수)

4구간은 5차로 중 2차로가 버스전용차로로 운영되고 있었으며, 기존에 적용되고 있는 도로포장 두께와 동일한 표층 5cm + 중간층 6cm + 기층 10cm + 보조기층 21cm로 설계되었다. 표면의 골재 탈리 현상이 조사되었으며, 3차로에서 종방향 및 횡방향 균열과 가로 20m × 세로 15m 크기의 소파보수를 실시하였다.

구간은 일반적으로 적용되고 있는 기존 설계두께로 균열율이 7.57%로 다른 구간 대비 높게 나타났으며, 공사차량 개방 이후 절삭 없이 표층을 포설하여 중간층에

발생한 반사균열로 작용됨에 따라 조기파손으로 연결된 것으로 보여 진다.(배운신 외, 2012).

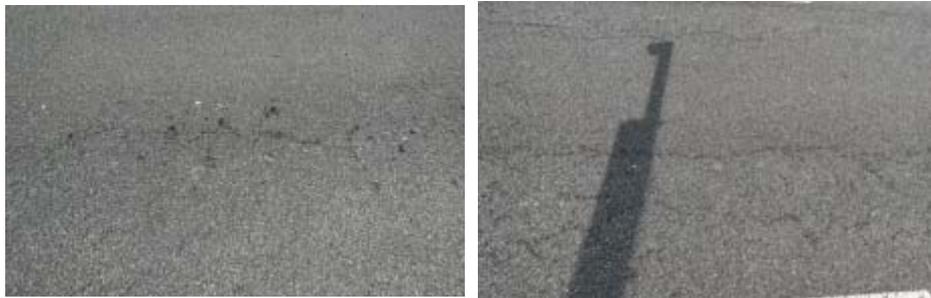
[그림 3.10] 5-2구간 표면상태 모습((左) 종방향균열, (右) 거북등 균열)

5-2구간은 5-1구간과 동일한 단면으로 중간층 9cm + 기층 10cm + 보조기층 21cm로 설계되었으며, 공사차량 개통 후 표층 5cm를 포설하였다.

표면에서 골재 탈리와 우측 Wheel-pass를 중심으로 종방향 균열이 나타났으며, 특히, 2차로에서 다량의 종방향 균열과 다소 넓은 면적의 거북등 균열이 발생한 것으로 조사되었다.

5-2구간은 5-1구간 대비 통행한 공사차량 교통량이 많으며, 공사가 진행될 때 별도의 출구가 없어 공사차량의 회차가 이루어진 곳으로 중차량의 하중이 가중됨에 따라 균열이 상대적으로 많이 발생한 것으로 판단된다.

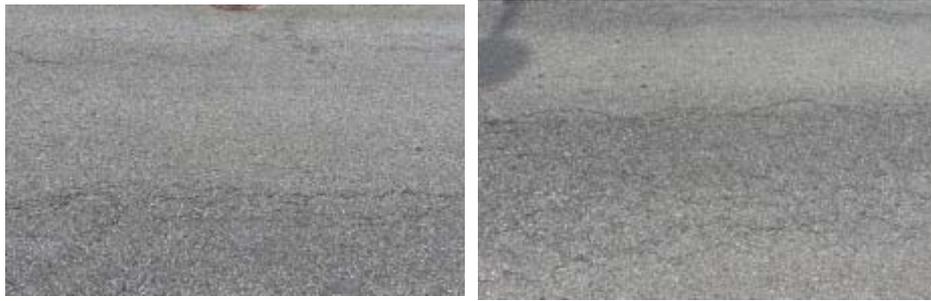
[그림 3.11] A-1 구간 표면상태 모습

A-1 구간은 양방향 2차로로 운영되고 있었으므로 공사차량 통행이 1차로로 집중되어 하중 재하 영향이 클 것으로 판단된다. 또한, 공사차량 진입이 시작되는 지점으로 전 구간으로 분산되는 차량 하중이 집중됨에 따라 다른 구간 대비 파손이 심각한 상태였으며, 넓은 면적으로 거북등 균열이 지속적으로 발생하였다.

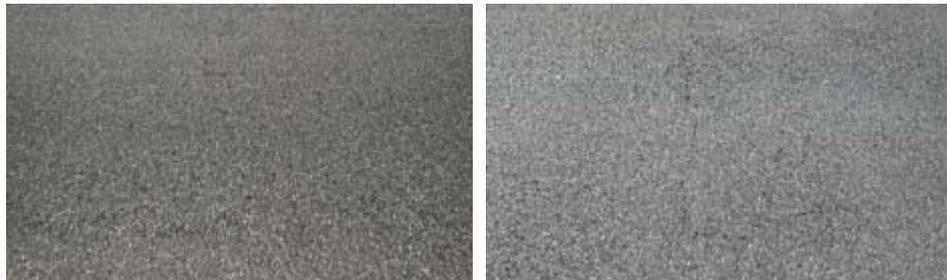
[그림 3.12] A-2 구간 표면상태 모습

A-2 구간은 양방향 4차로로 1,200세대의 공사차량 교통량이 통행하며, 다른 구간 대비 균열율이 낮게 산출되었으며, 약간의 종방향 균열만 조사되었다.

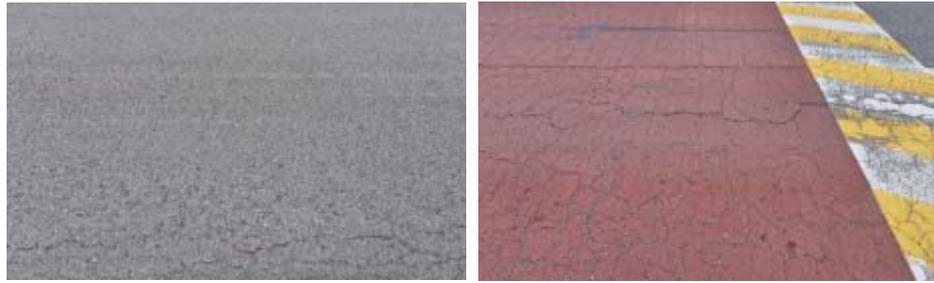
[그림 3.13] A-3 구간 표면상태 모습

A-3 구간은 양방향 4차로로 종방향 균열과 거북등 균열이 조사되었다. 특히, 회전 교차로 진입 부근에서 심각한 수준의 거북등 균열이 넓은 면적으로 발생하였으며, 이는 진입 시 차량 주행속도 감소 및 대기에 의한 하중 재하가 영향을 미친 것으로 판단된다.

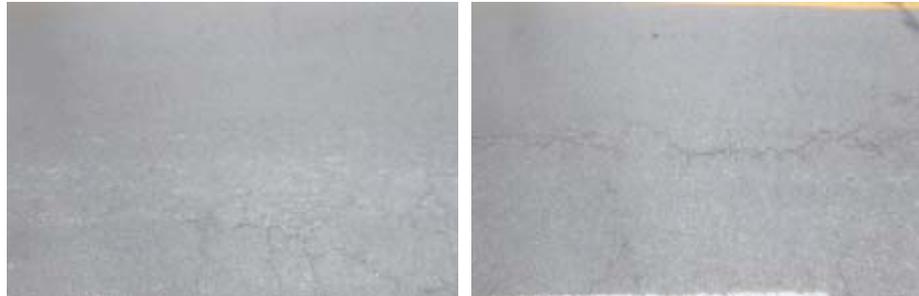
[그림 3.14] A-4 구간 표면상태 모습

A-4 구간은 양방향 4차로로 다소 넓은 면적에 대해 종방향 균열 및 거북등 균열이 발생하였으며, 5cm × 1.5cm의 크기로 포트홀이 조사되었다. 해당 구간은 상가가 존재하여 정차를 하는 차량이 빈번하게 나타났으며, A-3 구간과 동일하게 회전교차로 진입 구간에서 파손이 다수 발생하였다.

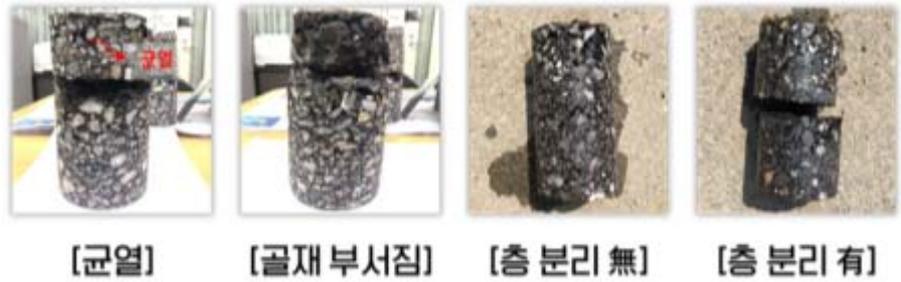
[그림 3.15] 코어 상태 평가 지표

따라서, 코어별 상이한 파손 정도를 정량적으로 비교하기 위해 구조적 기능 수행 여부에 영향을 미칠 것으로 판단되는 파손 유형들을 평가지표로 선정하여 코어 상태를 분석하였다. 균열의 경우 표면에 발생한 균열 및 하부층으로 타고 내려온 균열의 최대 길이를 측정하였고, 골재의 부서짐은 코어 공시체 전체에서 골재가 떨어져 나간 면적을 확인하였다. 층 분리는 발생 여부를 기준으로 평가하였다.

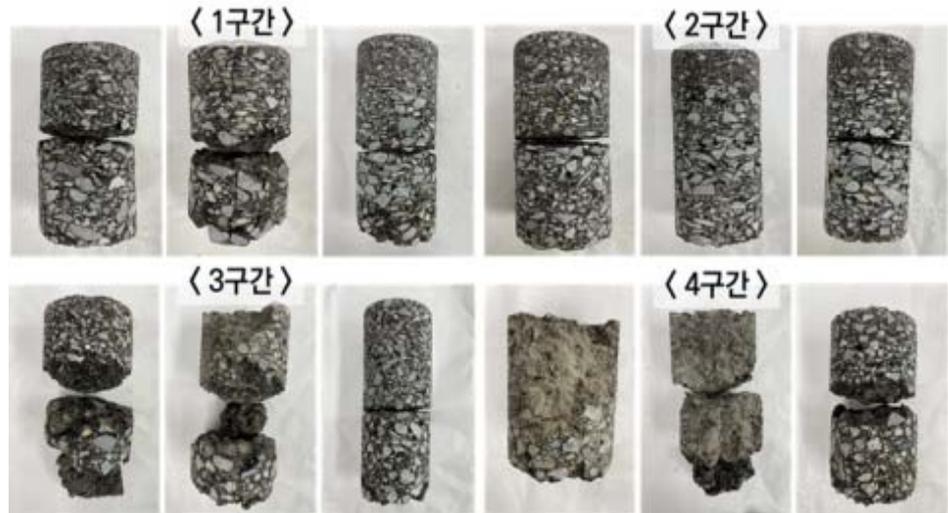
[그림 3.16] 구간별 코어 채취 모습

코어 채취 결과, 12개의 코어 중 1개를 제외한 모든 구간은 파손부 코어에서 층 분리 현상이 발생하였으며, 전반적으로 넓은 면적에 대해 골재 부서짐이 존재하였다. 특히, 구간 3, 구간 4에서 코어 파손이 심각한 수준으로 나타났으며, 중간층 및 기층이 부서진 상태로 채취되었다. 구간 2는 3개 중 2개의 코어에서 층 분리 현상이 발생하였고, 골재 부서짐이나 균열이 미미하였으며, 상대적으로 코어 상태가 양호하였다.

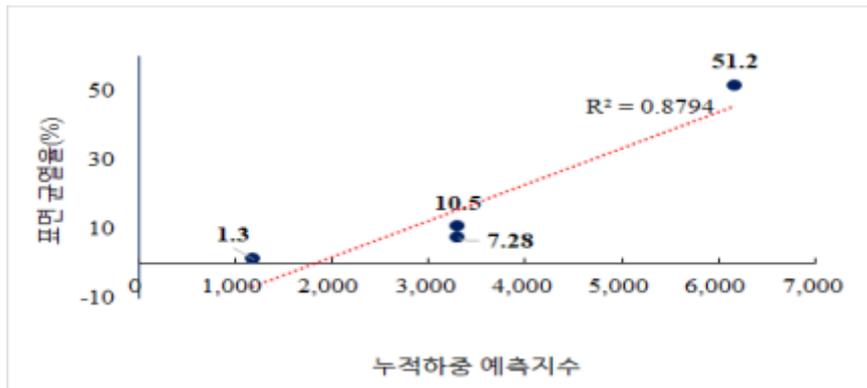
[그림 3.17] 통행 하중 지표에 따른 표면 균열율 비교(A 현장)

공사차량 출입이 시작되는 구간 1의 통행 하중 지표가 가장 높았으며, 균열율도 51.2%로 가장 높게 나타났다. 또한, 통행 하중 지표가 높을수록 표면 균열율이 증가하는 경향이 있었고, 상관성 분석 결과 결정계수 값(R²)이 0.88로 매우 높은 상관관계가 확인되었다.

구간 3과 4의 통행 하중 지표는 동일했으나, 균열율은 차이가 있었는데, 이는 공사 이후 발생한 교통량의 차이에 따른 영향으로 분석된다. 코어 상태에서는 구간 2를 제외한 모든 구간에서 파손이 발생하였으며, 이는 골재 간 접착력 약화로 인해 균열이 하부로 진전된 결과로 판단된다(백철민, 2021).

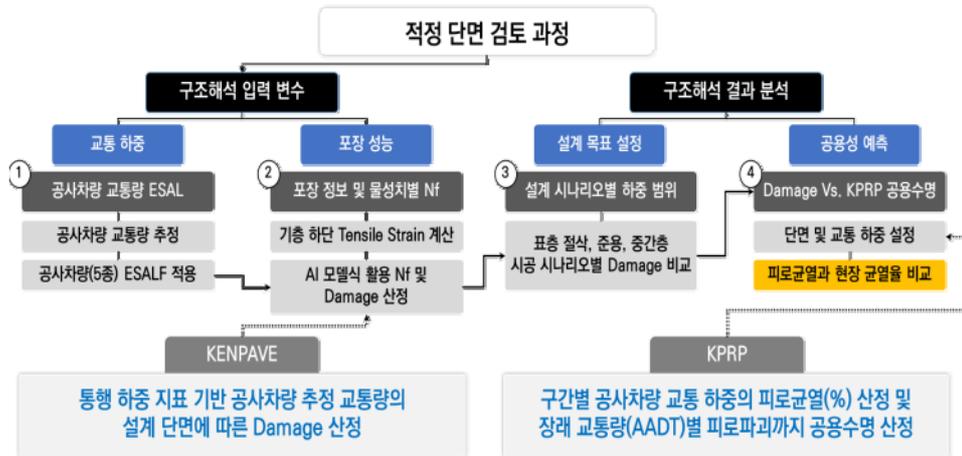
[그림 4.1] 공사차량 조기개통 포장설계 단면 구조해석 과정

KENPAVE 및 KPRP 프로그램을 활용한 구조해석을 위해 공사 물량을 산정하여 운반에 필요한 공사차량 대수를 추정함으로써 공사차량 교통량을 계산하였고, 장래교통량을 반영한 설계 AADT를 산정한다. 이를 통해 구조해석 프로그램을 수행하여 공용기간 동안 발생한 Damage를 산출함으로써 실제 현장조사 결과와 비교한다.

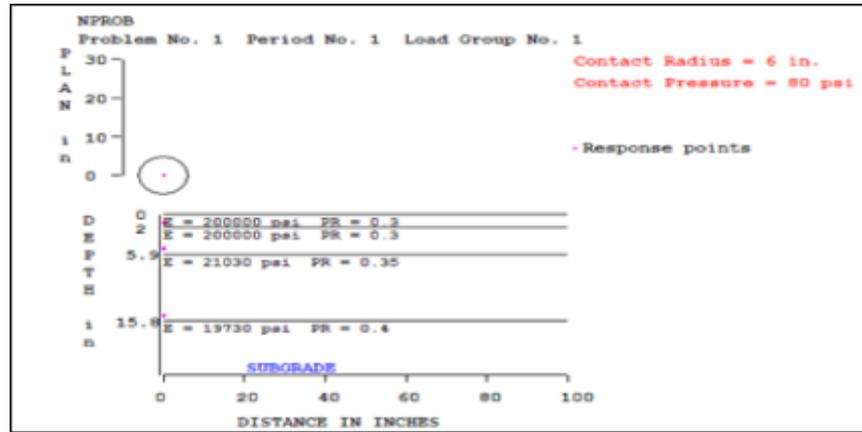
[그림 4.2] KENPAVE 프로그램

KENPAVE는 1993년 Kentucky 대학에서 도로 포장 분석을 위해 개발된 프로그램으로, 각 층별로 선형, 비선형, 점성 등의 탄성 특성을 다르게 설정하여 특정 조건에서의 변형률을 비교적 정확하게 예측할 수 있다. 이를 통해, 세대수에 따른

공사차량 추정 교통량을 구간별로 구분하고, 해당 구간의 추정 교통량 ESAL과 Nf 값을 비교하였다.

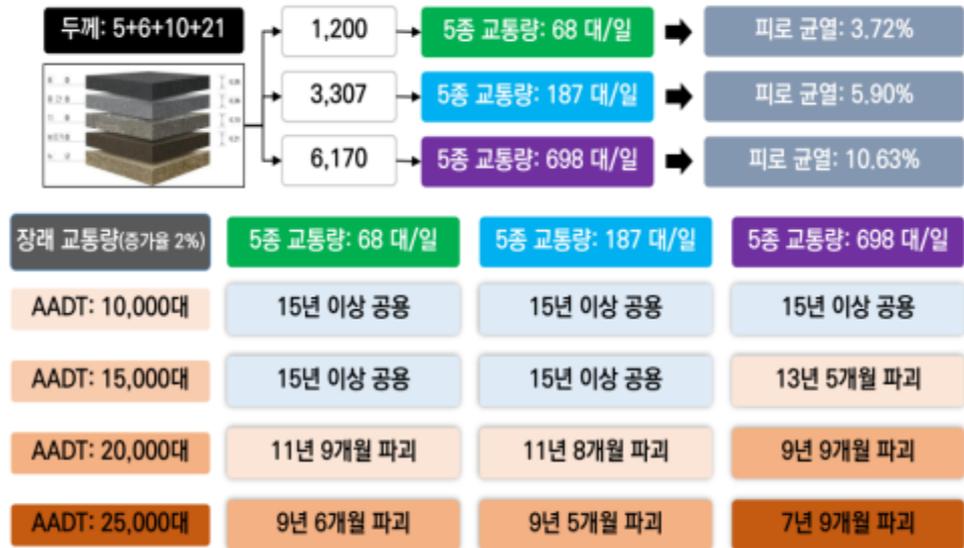
[그림 4.3] KPRP 프로그램 결과

KPRP 분석 결과, 통행 하중 지표가 1,200 및 3,307이면 20,000대/일까지 목표 공용년수를 만족하였으나 6,170은 파괴가 발생하였으므로 해당 세대수에 대해서는 두께를 상향하여 설계할 필요가 있을 것으로 판단된다.

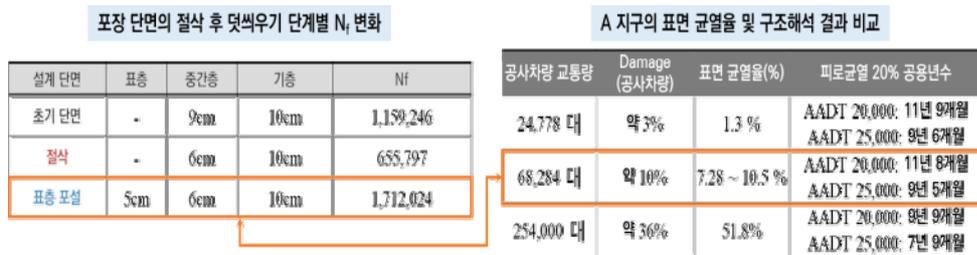
[그림 4.4] 절삭(3cm) 후 덧씌우기(5cm) 시 단면 Nf와 공사차량 Damage 10% 수준의 ESAL 영향

단면 절삭 시나리오에 따라 잔존 수명을 예측한 결과, 일반적인 균열율 수치를 고려했을 때 공사차량 통행 이후 절삭하고 표층을 포설했을 때 5년 동안의 공용 후 표면 균열율은 약 8% 수준으로 나타났고, A 지구의 단면의 경우 공사차량 대수 약 68,000대에 해당하는 ESAL의 영향으로 나타났다.

이 경우 Damage는 10% 수준이며, 절삭 깊이는 품질 상태와 오차율을 고려했을 때 최소 3cm 이상의 깊이로 진행할 경우 절삭에 따른 Nf 변화 수치 대비 약 23% 수준으로 낮은 수치이기 때문에 이를 표층 5cm 포설에 따라 온전한 단면의 Nf를 확보할 수 있다고 판단하였다. 결과적으로, 이 조건을 충족하면 재포장 후 장래 교통량 25,000대의 통행에도 설계 공용수명 10년을 만족할 수 있는 것으로 분석되었다.

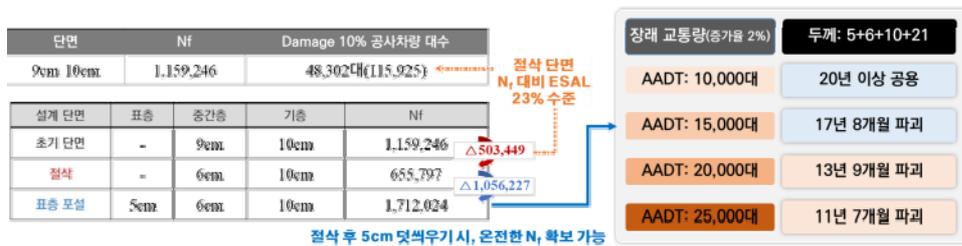
[그림 4.5] A지구 단면의 절삭 후 덧씌우기 후 KPRP 공용 결과(온전한 Nf 확보 가정)

KPRP에서 교통량을 입력할 때, 5년 단위로 설정되므로 전체 공용년수를 20년 한도로 설정하고, 입력변수로 0~5년은 조기개통 공사차량, 5~20년은 장래교통량 AADT로 설정하여 공용성 분석 결과를 산출하였다.

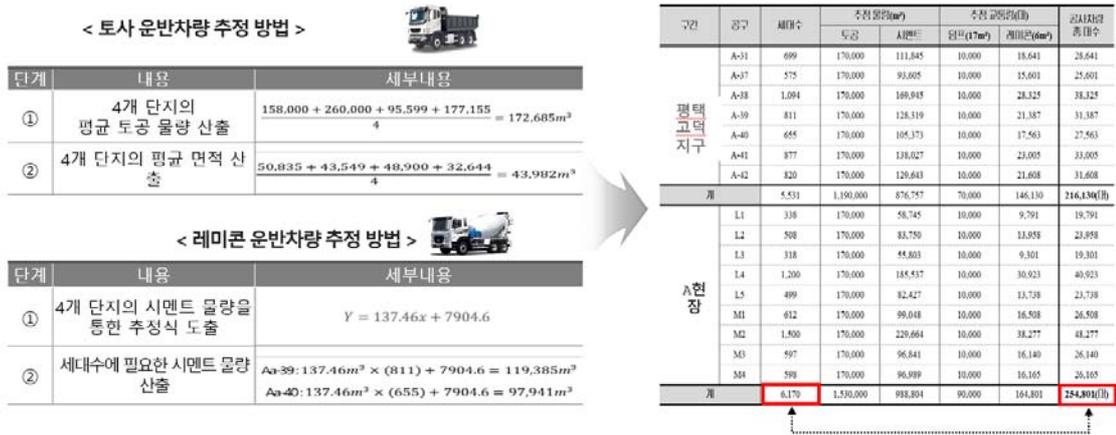
[그림 5.1] 공사차량 산정방법

선행연구의 교통량 산정방법을 이용하여 산출한 누적 공사차량을 산출하여 A 현장조사 및 구조해석을 적용하였다. 공사차량 산정방법은 [그림 5.1]에 보여주며, 현장조사결과 및 구조해석에 타당성을 검증하였다.

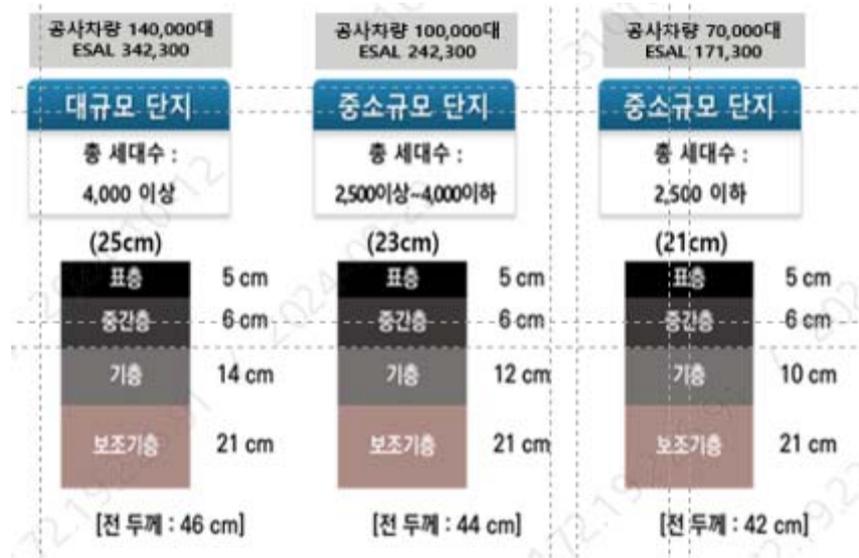
[그림 5.2] 세대수별/누적 공사차량 규모별 설계단면

따라서 설계단면은 조기개통 공사차량을 고려했을 때, Damage 10%이하가 목표이며, 이에 따른 세대수별/누적 공사차량별 설계단면을 [그림 5.2]와 아래에 나타내었다.

- (1) 대규모 단지 : 4,000이상의 세대수 수준(최대 6,000세대)
 - AADT 범위는 25,000대/일(공사차량 140,000대) 이상
 - 설계단면 : 표층 5cm + 중간층 6cm + 기층 14cm
- (2) 중소규모 단지 : 2,500세대 이상 4,000세대 이하
 - AADT 범위는 25,000대/일(공사차량 100,000대)이하
 - 설계단면 : 표층 5cm + 중간층 6cm + 기층 12cm
- (3) 소규모 단지 : 2,500세대 이하
 - AADT 범위는 20,000대/일(공사차량 70,000대)이하
 - 설계단면 : 표층 5cm + 중간층 6cm + 기층 10cm

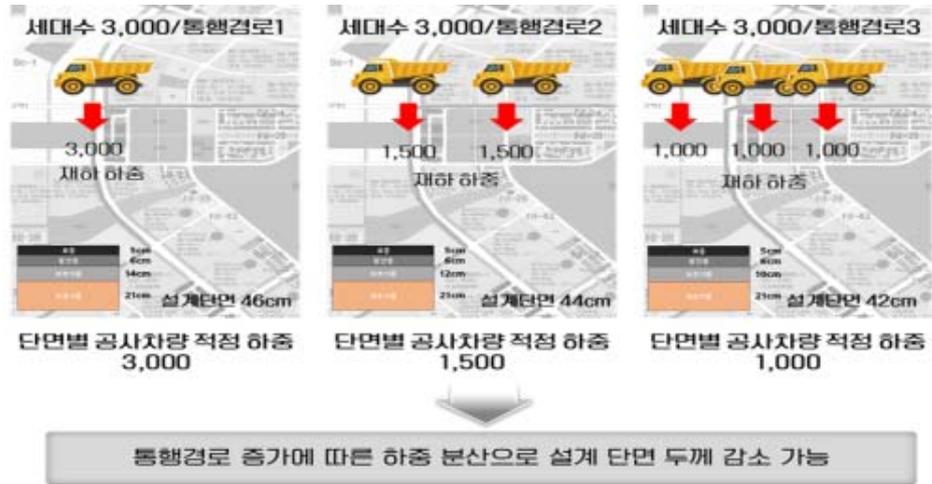
[그림 5.3] 하중분산을 위한 공사차량 관리방법

조사 결과, 하중이 중첩·집중되는 경로 및 교차로 부근에서의 균열이 상대적으로 높게 발생하였으며, 요구하는 Nf가 높다. 따라서, 효율적인 단면 설계를 위해서는 단일 진출입로에 의해 공사차량 하중이 집중되지 않도록 통행 경로의 적절한 배치가 필요할 것으로 판단된다.

균열 및 파손이 빈번하게 발생하는 공사차량주 진출입로와 감속 또는 대기행렬에 의해 하중이 집중적으로 분산되는 교차로 등을 고려해 경로를 단지 세대수별 누

적하중으로 우선적으로 예측하고, 효율적으로 분배할 수 있는 최적 경로를 설정한다면, 하자 발생 빈도 감소를 유도할 수 있을 것으로 분석되었다.
