공동주택 지하주차장의 방수성능  
유지관리 개선방안 연구

연구지원 2020-102호

발행처 한국토지주택공사 토지주택연구원

A Study on the Improvement plans for  
the maintenance of waterproofing performance on Underground  
Parking Lot of Residential Building

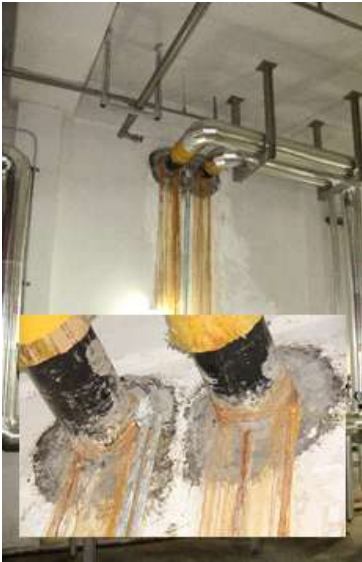
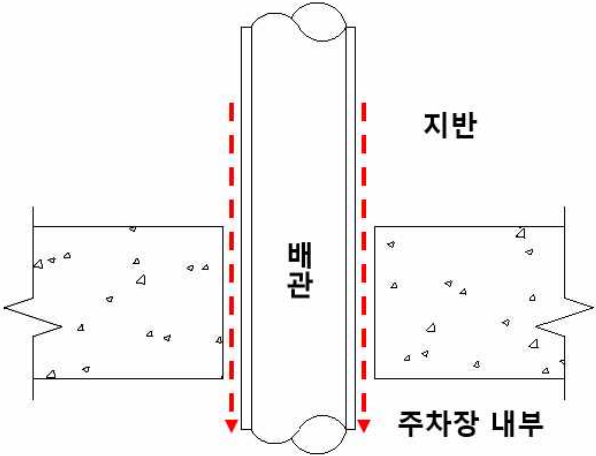
[그림 3-11] 관통배관 누수부위 및 누수경로 개념도

- (누수부위) 외벽 관통배관 주변, 전기실 공간벽 및 저수조
- (누수경로) 외부 지하수가 배관주변부 균열 틈을 통해 내부로 유입, 관통배관과 외벽의 조인트를 통하여 누수
- (누수원인) 외벽 관통배관주변 조인트 실링처리 미비, 외벽으로부터 공간벽으로 유입되는 유도수의 양이 과잉 유입, 2중벽사이를 범람하여 실내로 유입, 환경이 큰 수도관의 진동유속과 유압에 의한 진동으로 배관 주변부 실링재 파손

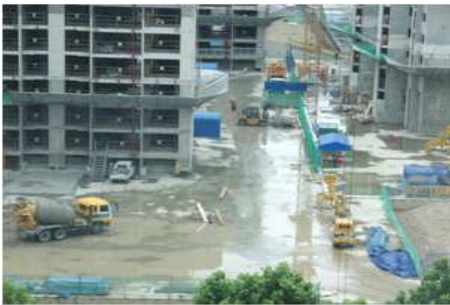
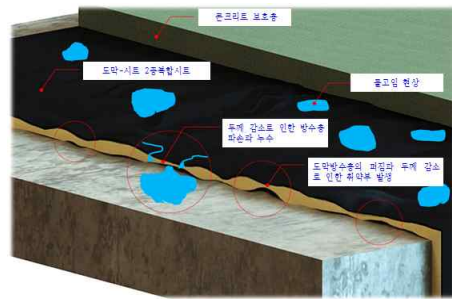
[그림 4-1] 세대동 공사 중 지하주차장 지상부 상황 및 지상부 슬래브 방수층 두께변화

- 방수재의 설계, 시공 및 품질이 기준에 따라 적절하게 시공되었다는 전제하에서, 다음과 같은 방수재 이외의 2차적인 영향인자가 관련되어 있을 것으로 판단됨.
  - 방수층 시공 후 후속공정이나 연관공정에 의한 방수층의 손상
  - 보호 콘크리트의 시공 이후 콘크리트의 거동에 의한 방수층의 손상
  - 보호층 시공 이후 주거동 시공 시 양중장비와 운반용 차량의 이동으로 인한 방수층의 두께변화 [그림 4-1].

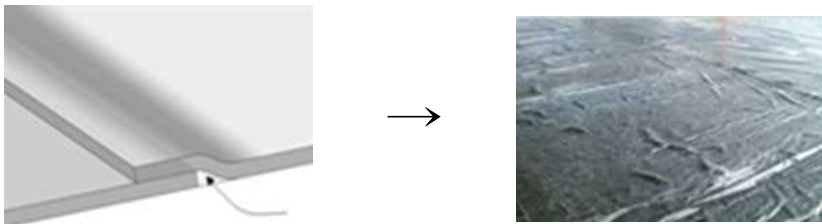
- 한편 방수층이 손상된 경우, 직하부에 균열, 간극 등의 결함이 있을 경우 누수로 이어지게 되나, 콘크리트 부재 내 다수의 균열이 발생한다 하더라도 방수층의 손상부위와 일치할 가능성이 높지 않음.
- 다만, 시트계 방수공법의 경우 [그림 4-3]과 같이 겹침부 시공불량이나 접착불량 현상으로 인하여 내부 수분의 이동경로가 생성되어 누수 발생가능성 높음.

겹침부 시공불량에 따른 누수(물길 형성)

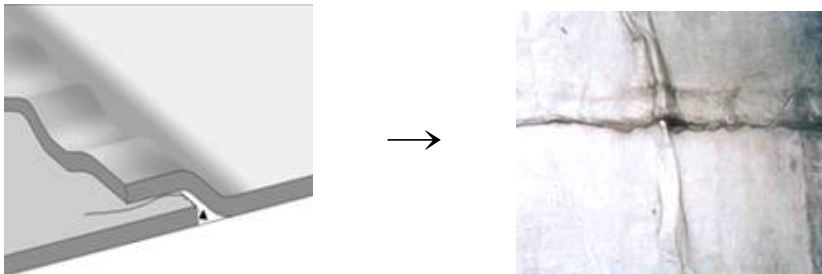
겹침부 접착불량에 따른 누수(바리)

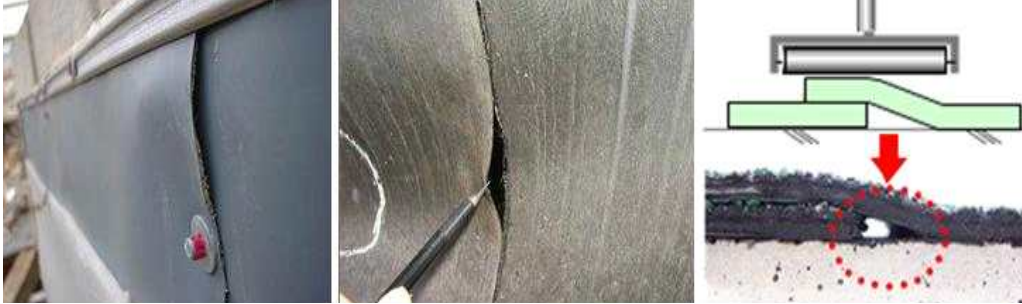
[그림 4-4] 수직부위 시트방수 접합부 손상 사례 및 시트방수 접합부

- 수직부위의 경우, 방수층의 처짐이나 흘러내림 현상, 접합부 결함 등으로 인하여 [그림 4-4]와 같이 방수층의 손상이 누수하자로 이어지는 사례가 매우 많음.

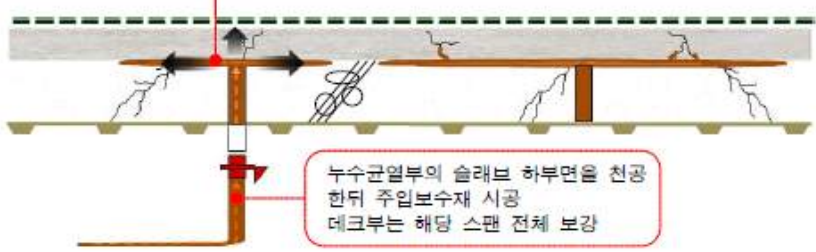
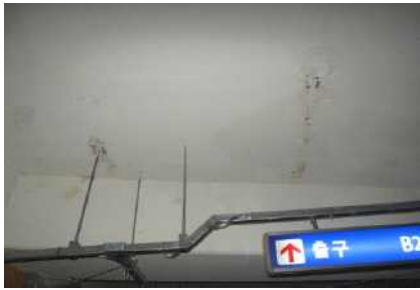
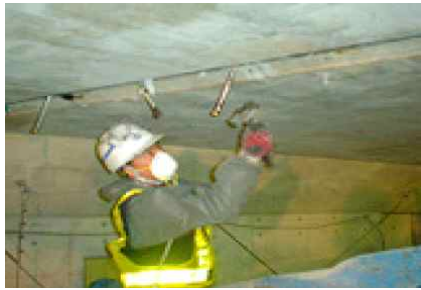
| 검토<br>사항 | <ul style="list-style-type: none"> <li>○ 지하주차장의 경우, 기존의 면 방수층이 시공되어 있는 상태이고, 누수원인이 부분적인 방수층의 손상에 있으므로, 이러한 공법은 누수가 발생되는 균열부위 또는 주변에 대하여 집중적으로 적용될 수 있는 효과적인 공법이라고 판단됨</li> <li>○ 이 보수공법의 적용사례는 매우 많음</li> <li>○ 특히 이 공법은 타 현장에 적용되어 현장적용성과 보수효과가 우수한 것으로 확인됨.</li> </ul> | <div>적용부위</div> <ul style="list-style-type: none"> <li>○ 상부슬래브</li> <li>○ 보-기둥</li> <li>○ 외벽</li> <li>○ 공동구-외벽</li> <li>○ 관통배관 등</li> </ul> |

| 적용<br>사례 | <div> <p>합성고무계 폴리머 겔 또는 수팽창형 아크릴계 주입보수재를 사용하여 슬래브와 보호 콘크리트 틈새를 밀실하게 방수함</p> <p>누수균열부의 슬래브 하부면을 천공한 뒤 주입보수재 시공<br/>데크부는 해당 스펀 전체 보강</p> </div> <div> </div> | |

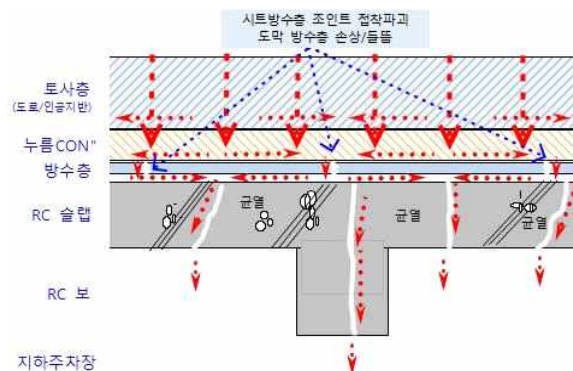
[그림 5-5] 누수균열 : 슬래브-보 일반 부위

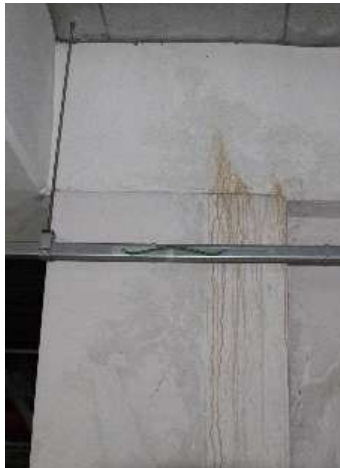
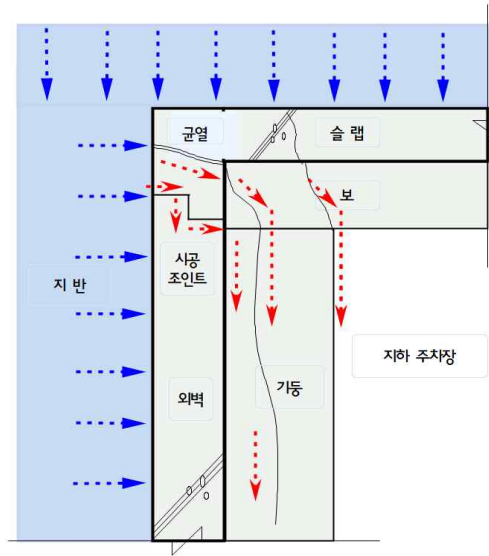
[그림 5-6] 누수균열 : 슬래브-보-기둥 연결부 누수 및 누수개념도

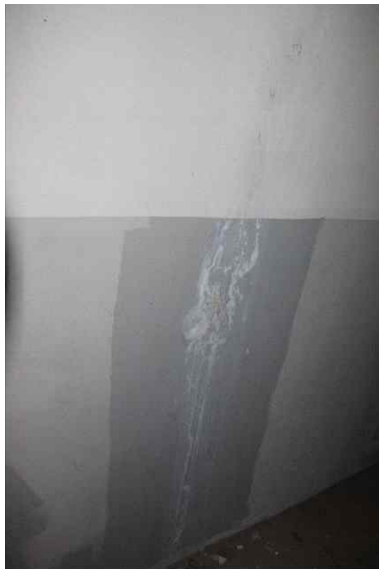
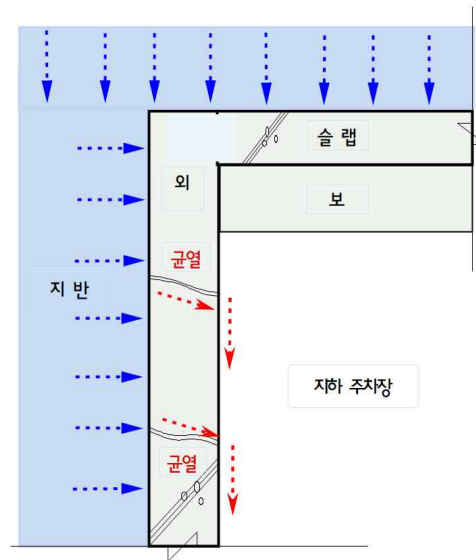
[그림 5-7] 누수균열 : 외벽 관통형 균열 부위

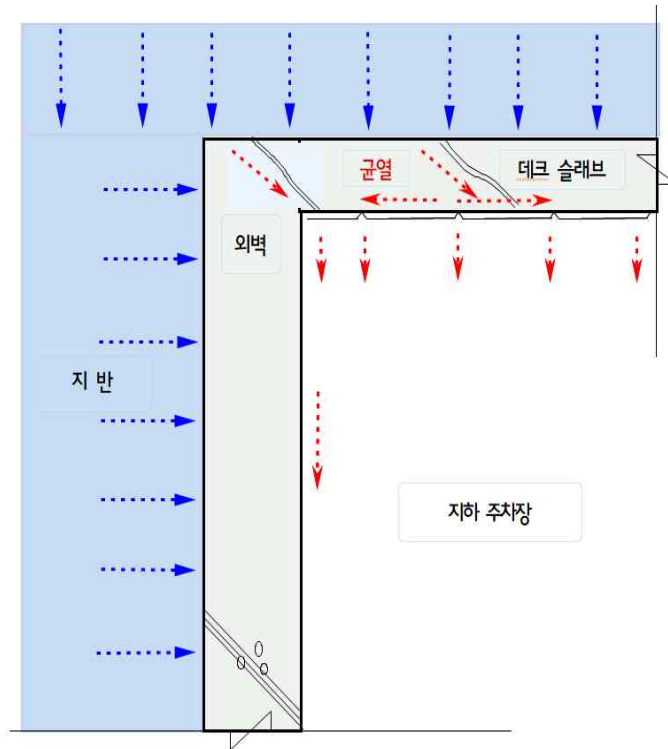
[그림 5-8] 누수균열 : 데크슬래브-외벽-보 연결부위

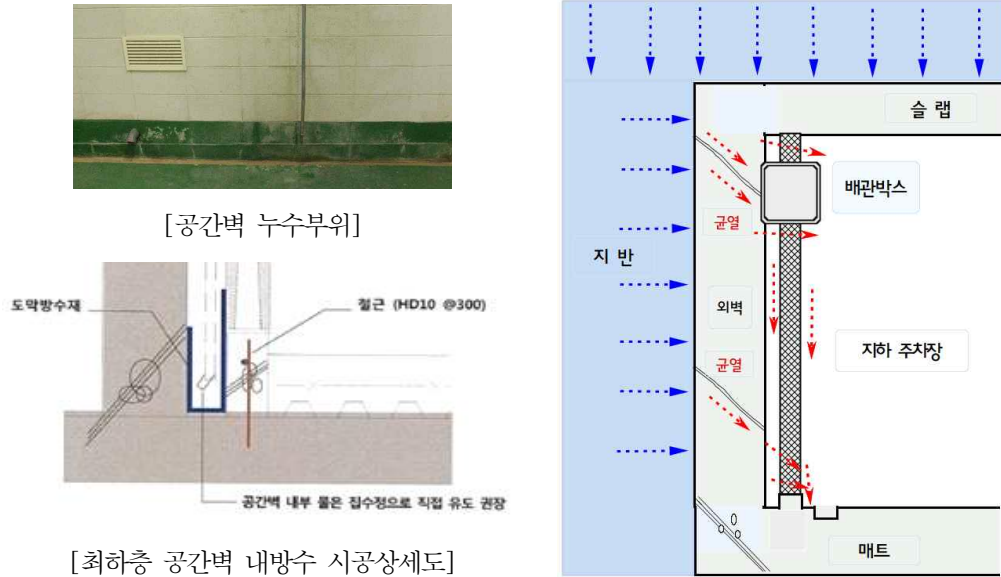
[그림 5-13] 공간벽 누수부위 사진 및 누수경로 개념도

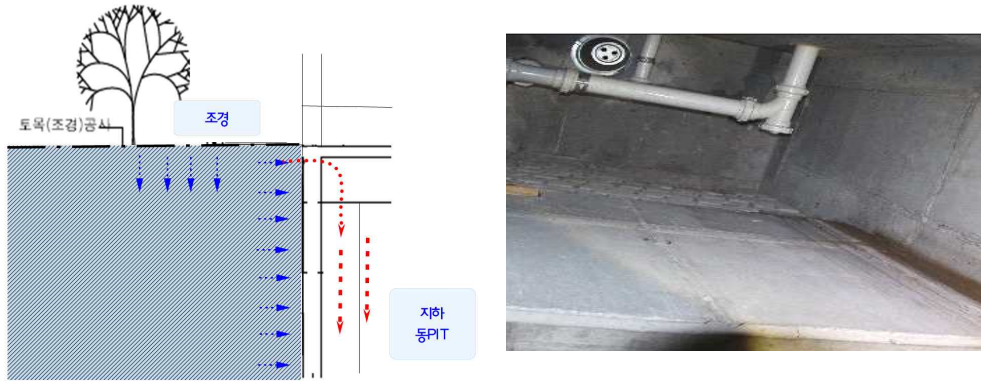
[그림 5-15] 화단주변 누수 개념도 및 관련부위 사진

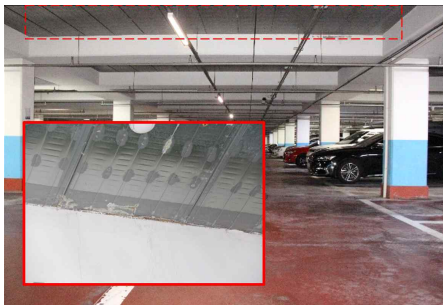
- A단지의 누수는 전 단지에 걸쳐 20건 이상의 지상부 슬래브 누수가 발생하였음.
- 지상부 슬래브 하부에 데크플레이트를 시공하였으나, 데크플레이트 슬래브 조인트부위에서 다수의 누수가 발생하였음.
- 지속적인 누수부위(플레이트 접합부)로 인한 민원증가로 주차구간(전체의 90%)에 한하여 넥산 유도배수를 설치함.

(a) 데크플레이트 접합부 누수부위

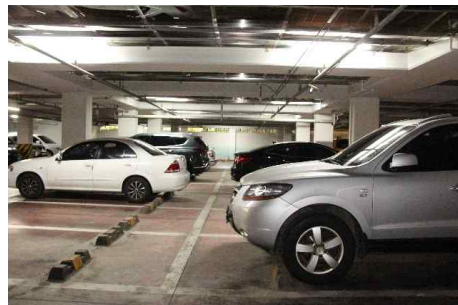
(b) 넥산유도배수 시공 후

- (누수보수) 유도배수구간은 단계적이면서도 효율적인 방수상의 조치를 적용하는 개념으로 설정함.
- 전 주차구간 중에 누수현상이 심각하여 차량 손상 등 영향을 많이 받는 주차구간(전 주차구간의 90%)을 우선적으로 적용함.

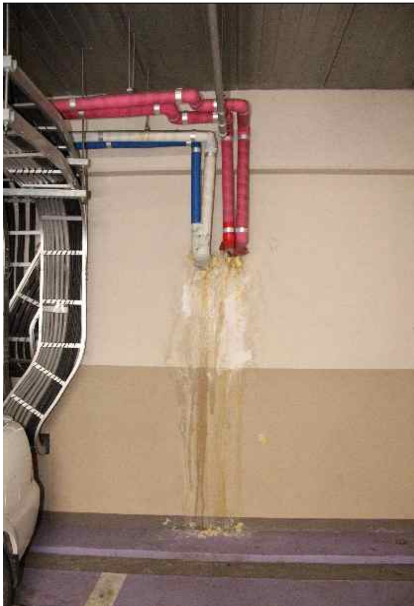
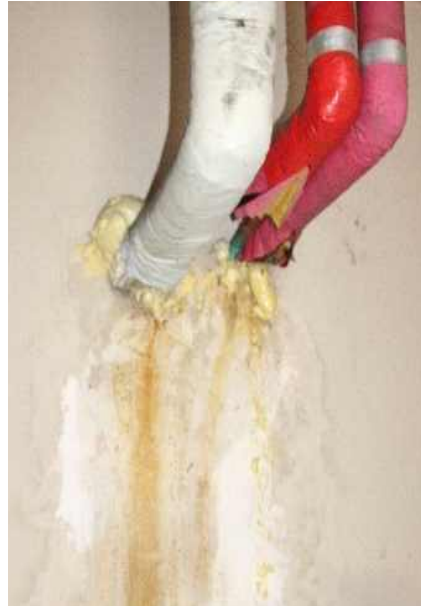
- B단지의 누수는 외벽누수가 10건, 계단실 및 공동구, 설비개관통부 누수가 각 3건씩 총 16건의 누수가 발생함.
- 외벽 균열누수에 보수재료인 발포우레탄을 직접주입공법으로 보수하였음.
- 보수 후 발포우레탄 성분을 포함한 유입수의 누수가 다시 발생함.

[그림 B-1] B단지 발포우레탄 누수부위 재누수 발생

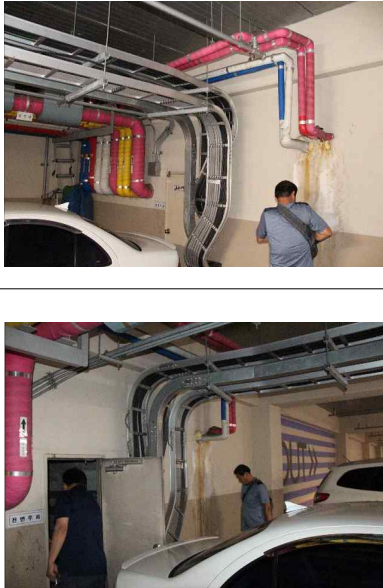
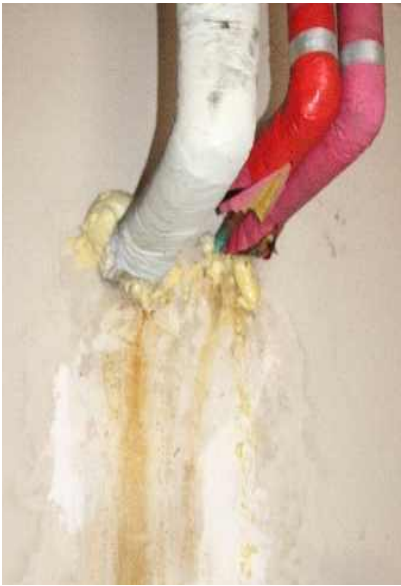
- (누수부위) 지하주차장 외벽 지반매입 관통배관 주변(배관 하부) 누수
- 발포우레탄을 적용하여 주입보수처리, 보수 후 재누수 발생

[그림 B-6] 지면 매입 관통배관 누수

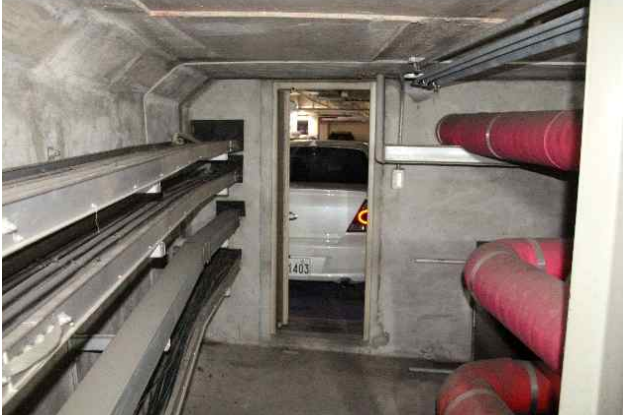
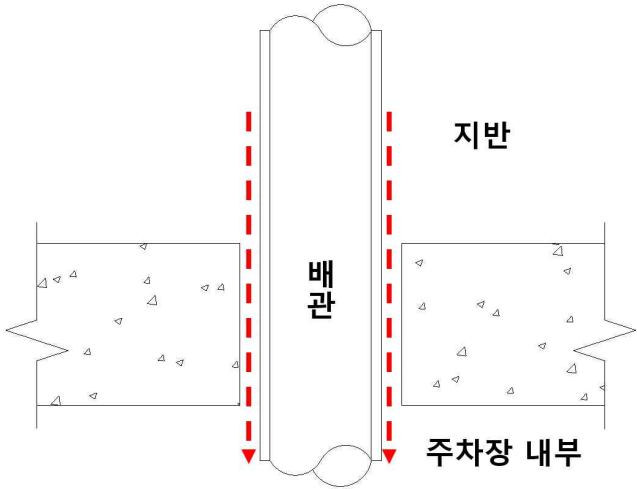
- (누수원인) 외벽 관통배관주변 조인트 실링처리 미비
- (누수경로) 관통배관과 외벽의 조인트를 통하여 누수

[그림 B-7] 공동구-지하외벽 누수부위 및 누수경로 개념도

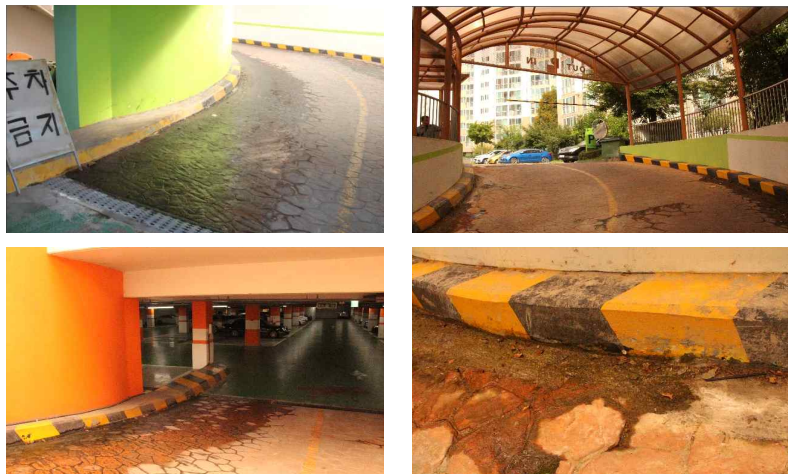
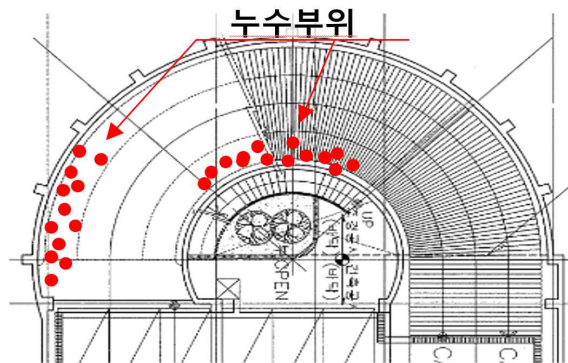
- (누수부위) 경사차로 하부 코너부위에서 누수 누수발생, 2개의 경시슬래브에서 동일한 패턴으로 발생함.
- 2016년 시멘트 밀크 그라우팅으로 누수부위에 주입보수방식으로 보수조치함.
- 보수에 의해서 지수효과는 얻어지지 않고 재누수가 발생함.

경사차로 코너부 균열누수

경사차로 코너부 누수부위

[그림 C-2] 경사차로 코너부 누수부위

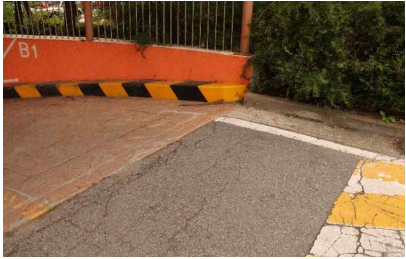
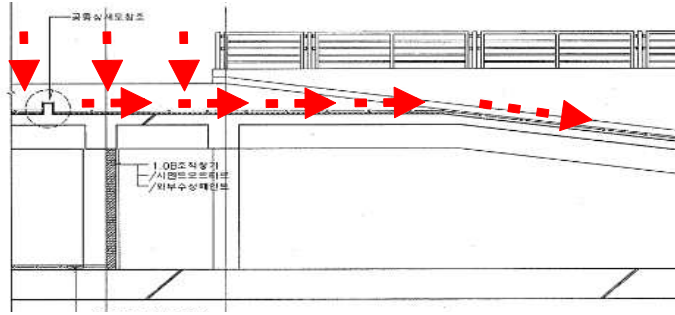
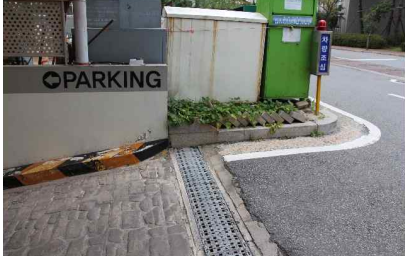
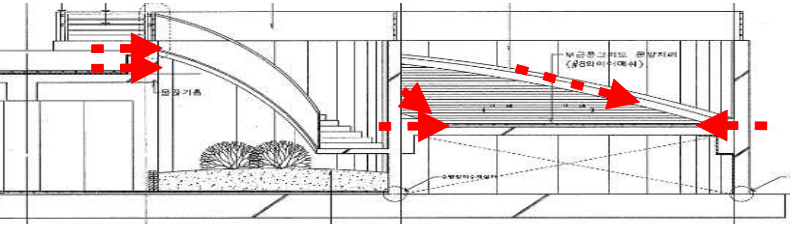
- (누수원인) 경사차로 주변의 방수처리 미비, 조경토에 유입된 우수가 경사차로 구조물 코너부 조인트와 같은 취약부로 유입
- 경사차로 진입부에 우수유입을 방지하기 위한 트렌치 미설치, 경사로 표면과 하부에서의 유입수의 차단기능 미비

| 누수부위 사진 | 누수경로 개념도 |
|---|---|
| <p>주차장<br/>진입램프<br/>(트렌치<br/>미설치)</p> | |
| <p>타 현장<br/>진입램프<br/>(트렌치<br/>설치)</p> | |

[그림 C-3] 경사차로 코너부 누수부위 및 누수경로 개념도

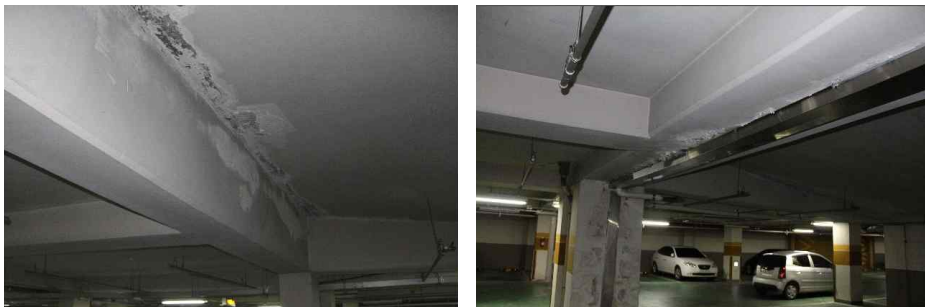
- D단지의 누수는 전단지에 걸쳐 외벽누수가 10건으로 가장 많이 발생하였으며, 기둥주변 및 공동구-외벽조인트에서 각 2건과 1건 균열누수가 발생하였음.
- 외벽 균열누수에 보수재료인 발포우레탄을 직접주입공법으로 보수하였으나, 보수 후 발포우레탄을 포함한 누수가 다시 발생함.
- 또한, 신축이음 조인트 부위 누수로 인한 백화현상 및 페인트 박락이 발생하여, 유도배수공법을 적용하였으나 누수량이 많고 배수성이 확보되지 안하 접합부를 통하여 재누수 발생함.

[그림 D-1] E/J 조인트 누수부위 및 유도배수공법 보수조치

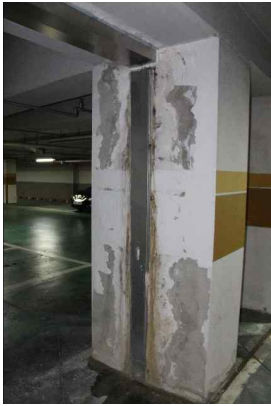
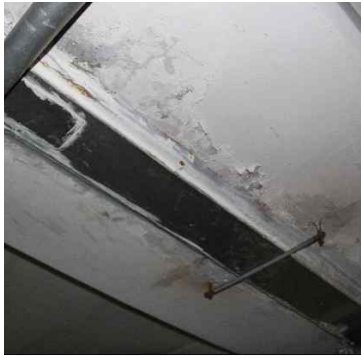
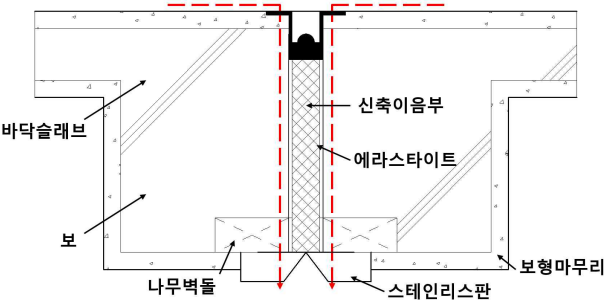
- (누수원인) E/J 부위는 구조적으로 단락되어 간격을 두고 있으며, 이 부위를 통하여 지수 및 배수처리가 이루어짐.
- 한편 [그림 D-3]와 같이 E/J 부위에 지속적으로 많은 양은 누수가 발생하여 두꺼운 백화층을 형성하였으며,
- E/J 부위 상부 방수층의 연속성 확보 미비, 거동 및 진동에 의한 방수층 파단으로 수분이 유입되었고,
- 이 수분은 E/J 조인트 백업재를 통하여 내부 배수홈통으로 유입, 체수현상으로 유입수가 누출된 것으로 판단됨.

[그림 D-3] E/J 조인트 누수부위 및 누수경로 개념도

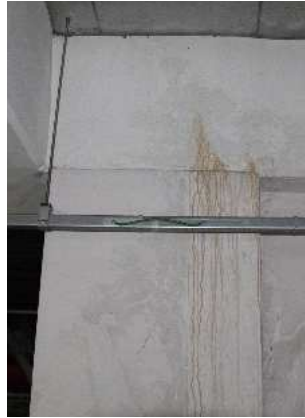
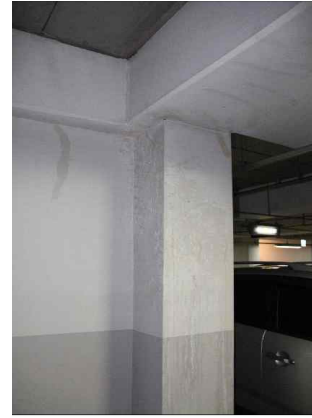
- (누수부위) 지하주차장 외벽과 공동구 조인트부위 누수
- 특히 공동구 바닥-외벽 연결에서 누수량이 많음
- (누수원인) 외벽과 공동구 바닥슬래브 조인트 연속성 확보 미비
- 지하주차장 외벽-공동구 조인트 주변 바닥 수분이 공동구 바닥슬래브 하부에서 벽체 조인트 방향으로 이동, 실내로 유입전기실 내부 벽체 및 슬래브-보 조인트 균열누수가 발생함.

보-기둥 및 보-기둥-슬래브 연결부 누수 및 백화현상

[그림 E-1] 전기실 내부 벽체 및 슬래브-보 조인트 균열누수

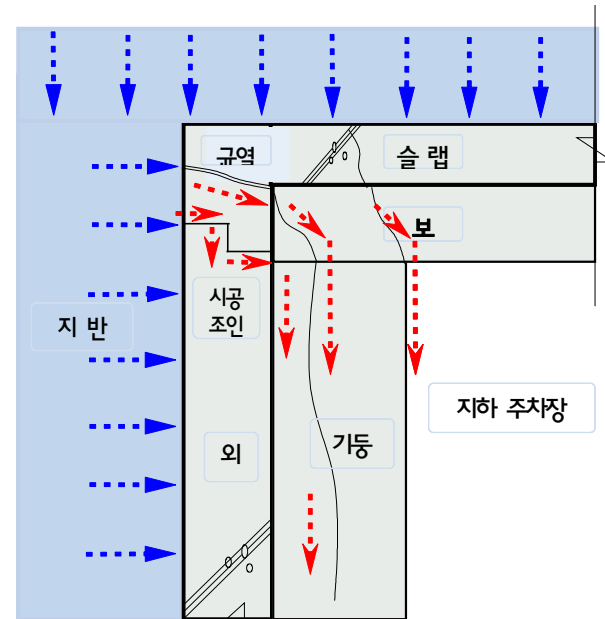
보-기둥-슬래브 연결부 누수경로 개념도

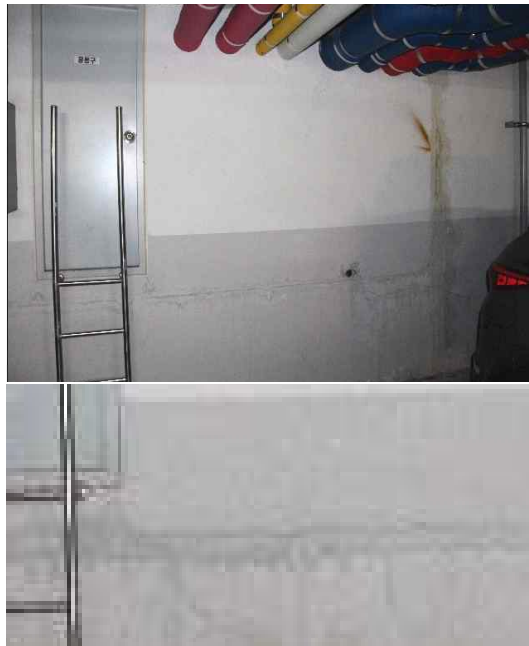
- (누수부위) 외벽, 슬래브-기둥 및 기둥-보 연결부위에서 누수가 발생함.
- 누수부위 주변에 백화현상이 발생하였으며, 페인트 들뜸이 발생함.
- (누수원인) 외벽과 기둥 연결부에 관통 균열 발생함.
- 이 부위는 공간벽 처리가 적용되지 않으므로 유도배수 곤란, 누수시 그대로 배출됨.

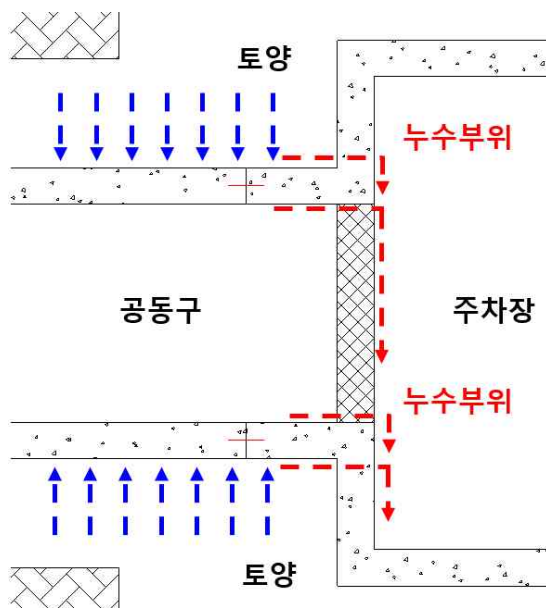
[그림 E-2] 공동구-외벽 시공조인트 누수 및 누수경로 개념도

공동구-외벽 시공조인트 누수경로 개념도

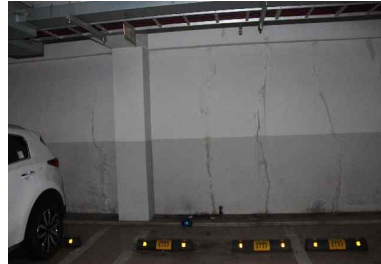
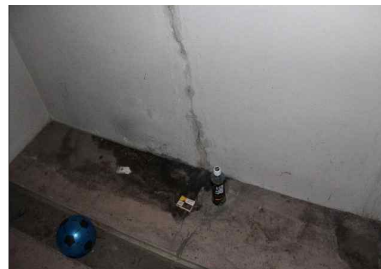
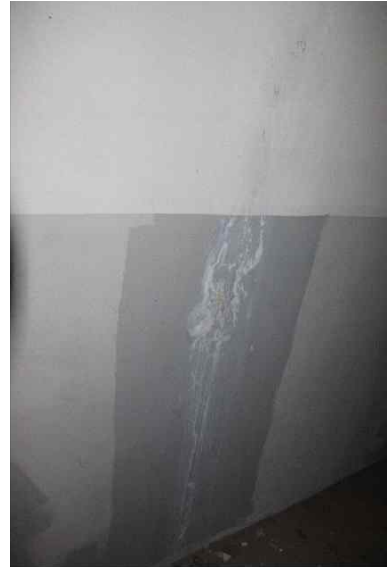
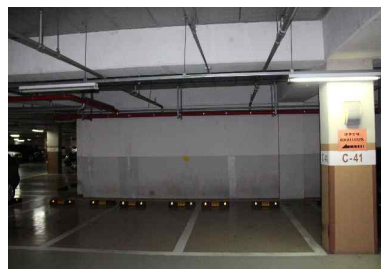
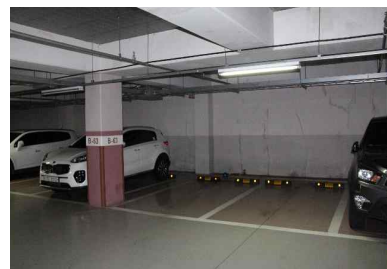
[그림 E-3] 벽체 균열누수 및 백화현상

- (누수부위) 외부 토양에 접한 외벽에서 반복적인 수직균열 방향으로 누수, 백화현상이 심한 상황으로 볼 때 누수량이 많은 편임.
- 누수부위는 10여 개소 정도

벽체 균열누수 및 백화현상

- (누수원인) 토양에 접한 외벽의 공간벽시공 미비, 연속균열은 철근 배근 문제로 추정됨
- 지상부위는 조경 및 보도공간으로 인하여 우수의 배수성이 저하되어 체수가능성이 높음
- (누수경로) 외벽 관통형 균열부를 통하여 지하수가 주차장 내부로 유입(내방수는 균열대응성이 없으므로 균열과 같은 형태로 파단, 누수허용)

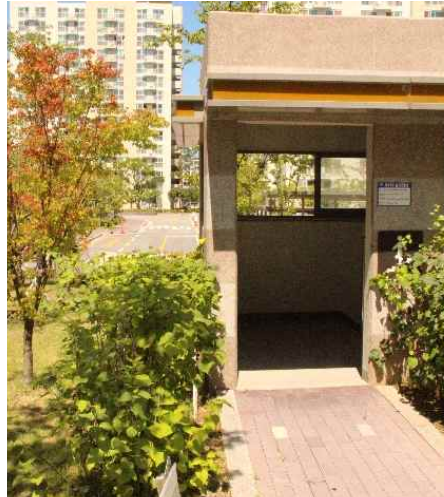
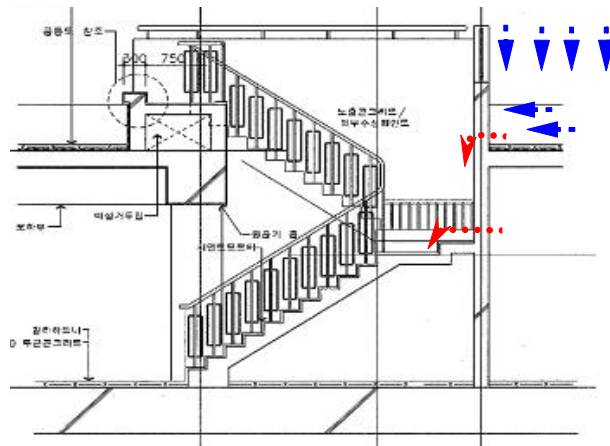
[그림 E-6] 경사차로 하부 누수유발부위 및 누수 개념도

- (누수원인) 계단 외벽 수직부위와 주차장 데크 수평슬래브의 연결 조인트부위에서 사공조인트 지수처리 미비
- 주차장 슬래브 방수재의 계단실 수직벽에서의 치켜올림처리 미비
- 주차장 상부 인공식재지반부위 배수처리 미비 등

[계단실 내부 누수유발 부위]

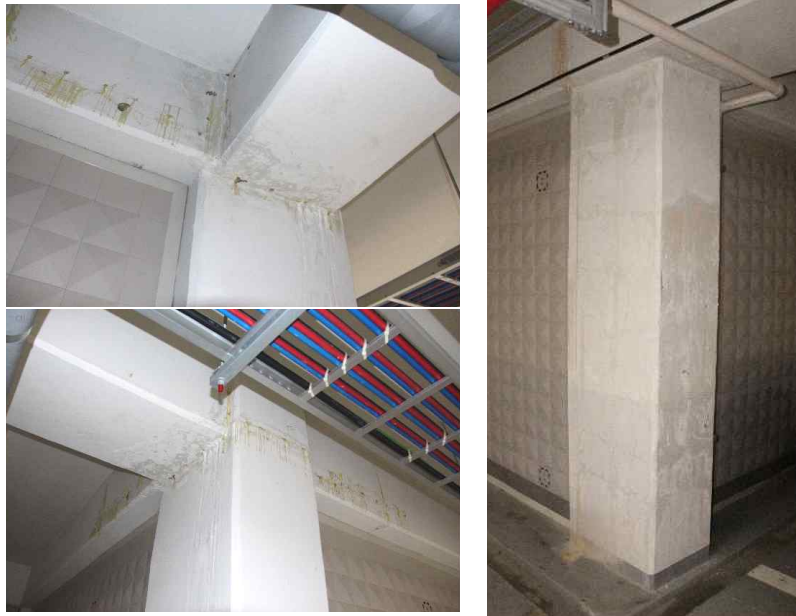
[그림 E-7] 계단실 내부버 코너부 누수

- (누수부위) 토양에 접한 계단벽 상부 보(수평방향), 보-기둥 조인트에서 누수
- 발포우레탄을 주입하여 보수, 보수재 누출 오염 흔적
- 외벽과 기둥 연결부에 관통 균열, 또는 시공 조인트 발생
- 이 부위는 공간벽 처리가 적용되지 않아 유도배수 곤란, 누수시 그대로 배출

외벽 보-기둥 연결부 균열누수

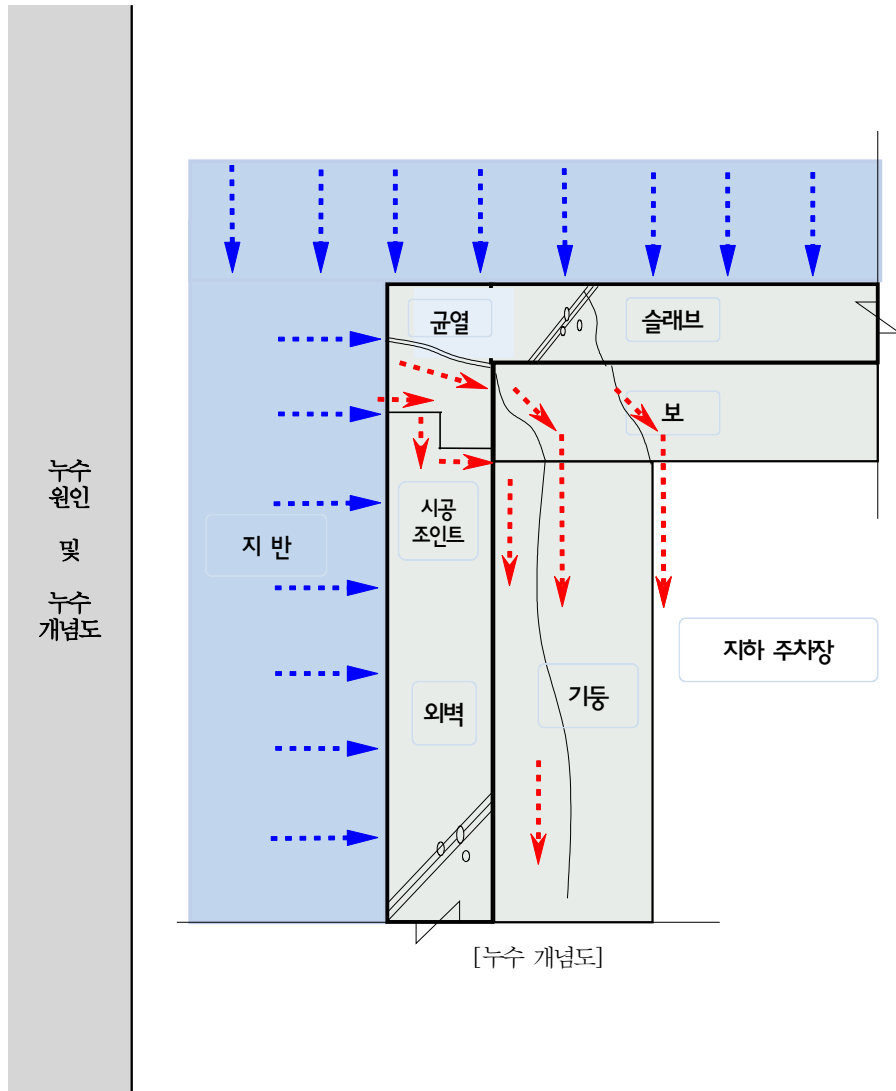
[그림 E-8] 경사차로 하부 누수유발원인 및 누수 개념도

- (누수원인) 외벽 보-기둥 연결부는 공간벽 처리가 적용되지 않으므로 유도배수 곤란, 누수시 그대로 배출

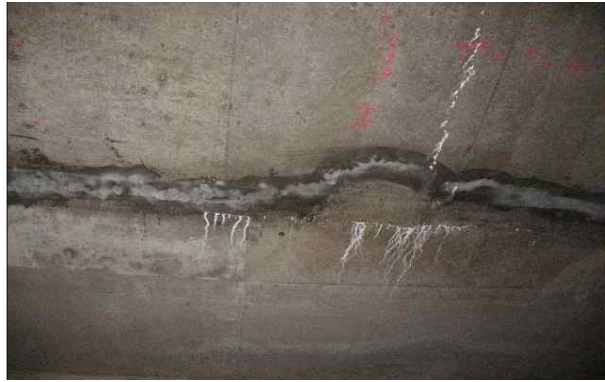
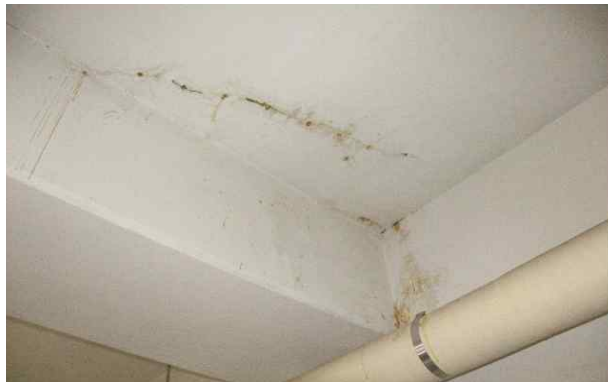
[그림 E-9] 주차 램프 하단 및 램프하단 연결부 균열누수

- (누수부위) 주차 램프 경사면에 관통형 균열발생, 램프 지붕과 진입부에서 우수가 램프 바닥-벽체 조인트 부위로 흘러내림
- 보수(직접주입 및 유도배수)에 의해서 누수는 멈추었으나, 재발 가능성이 높음

전기실 내부 벽체 균열누수

외벽방향 슬래브-보-기둥 연결부 균열누수

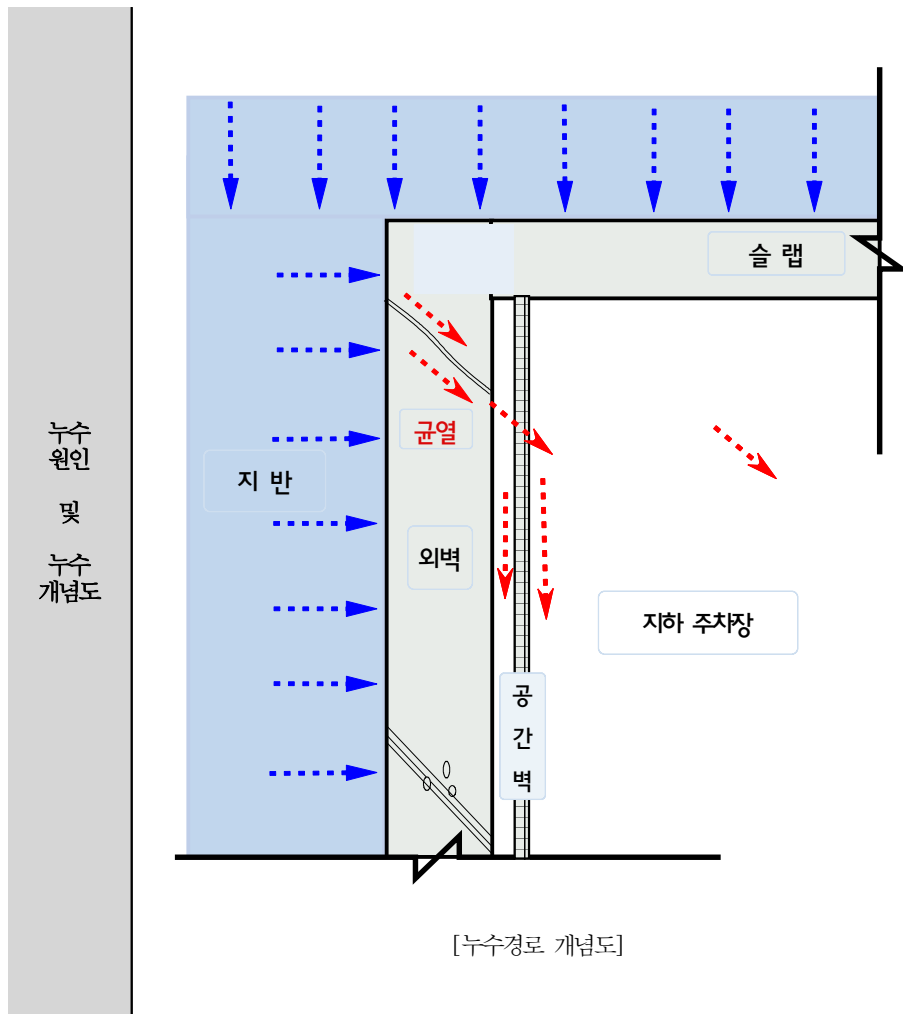
[그림 E-10] 주차 램프 하단 누수원인 및 개념도

- (누수원인) 보-슬래브 조인트에서 누수발생, 기 보수공사 및 부분 마감, 발포우레탄을 사용 보수재 누출 흔적
- 램프 경사로 구조의 복잡성, 균열발생
- 상부 조경 및 진입부 주변, 배수처리 미비(토목배수), 주차장 진입 램프 트렌치, 지붕 및 바닥조인트 우수유입 등

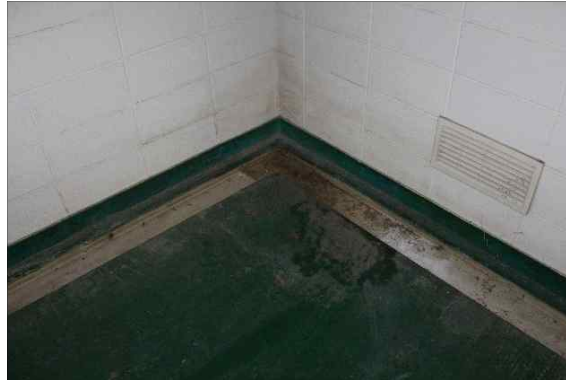
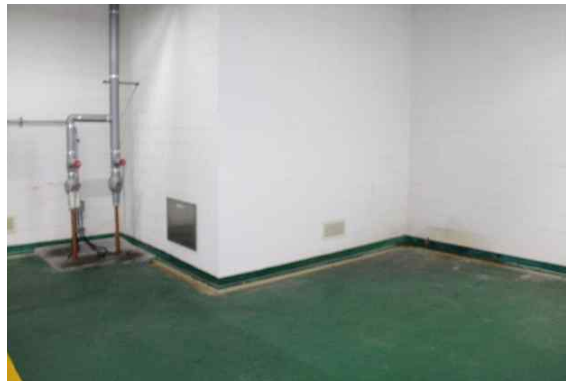
[그림 E-11] 전기실 및 장비 반입구 외벽 균열누수

○ (누수부위) 전기실 블록 2중벽 하부에서 유도수 방수턱 상부로 누출

[전기실 장비 반입구 외벽 균열누수]

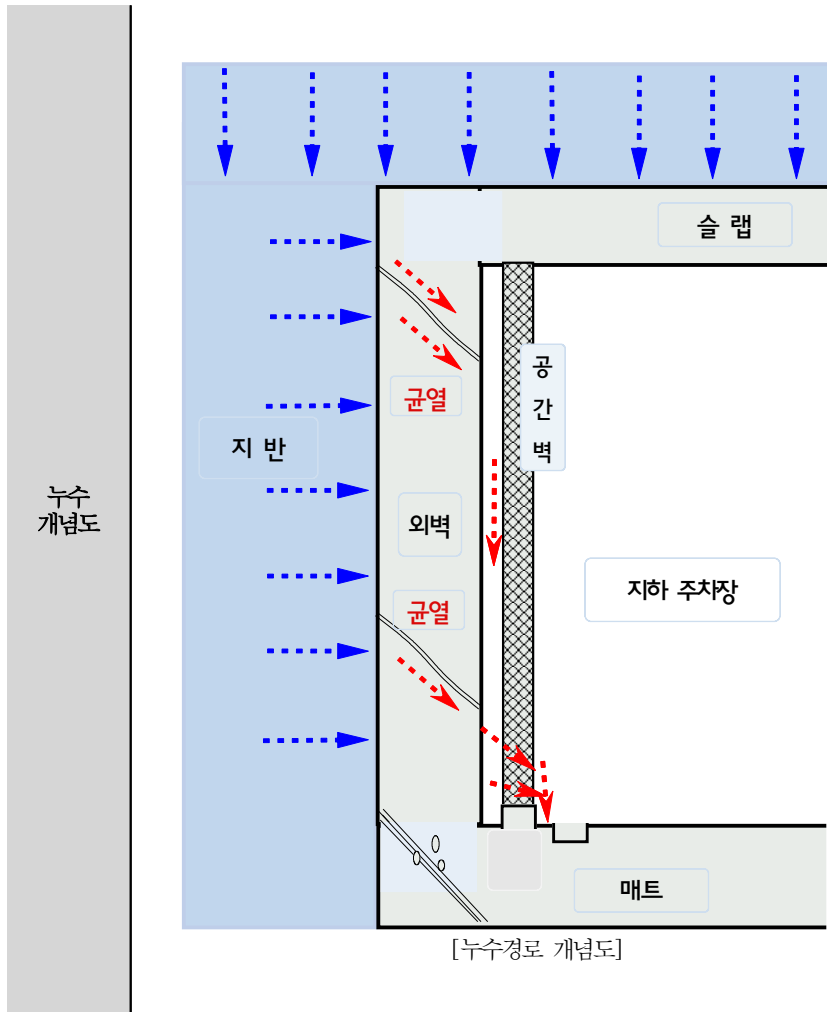
[그림 E-12] 전기실 장비 반입구 누수경로 개념도

- (누수원인) 오픈 트렌치 주변 바닥까지 유입수 범람, 누수량이 많은 것으로 판단됨
- 공간벽 내부 백화 및 오염물질 퇴적으로 누수수 범람

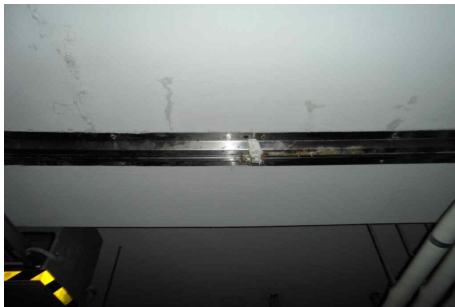
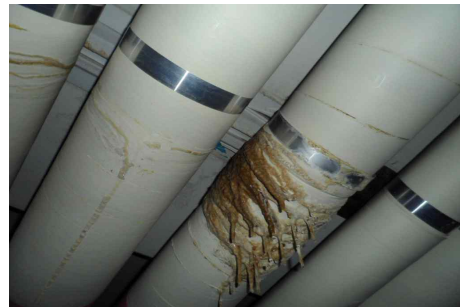
- F단지의 누수는 상부슬래브, 외벽 및 벽-슬래브 조인트에서 각 3건과 2건이 발생하였으며, 기둥주변, E/J 부위와 램프주변에서 각 2건, 3건과 5건이 발생함.
- 균열누수 보수를 위하여 보수재료인 발포우레탄을 직접주입공법을 적용하였음.
- E/J 부위의 이질재와 콘크리트 계면에 발포우레탄을 직접주입하여 보수하였으나, 발포우레탄을 포함한 누수가 다시 발생함.

[그림 F-1] E/J 부위 발포성우레탄 보수 후 재누수 발생

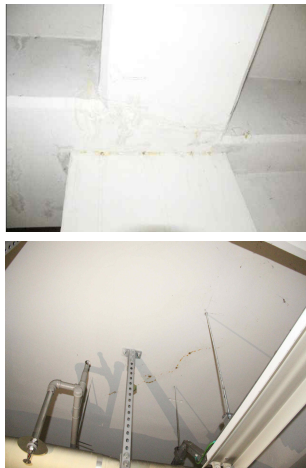
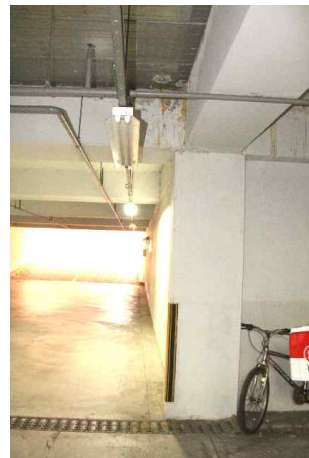
- G단지의 누수는 최상부 슬래브에서 발생한 누수가 23건으로 전체 누수 중 65.7%를 차지하며, 그 외 외벽누수와 계단실 내부벽 하부, 기계실 및 E/J에서 각 8건, 1건 및 3건이 발생함.
- 누수는 외벽방향 상부슬래브와 보-기둥 주변에서 주로 발생하였으며, 누수 부위는 발포우레탄을 사용한 직접주입공법으로 보수하였으나, 일부구간 다시 누수가 발생함(재누수율 30%정도).

[그림 G-1] 지수부위 및 재누수 발생부위(발포성 우레탄)

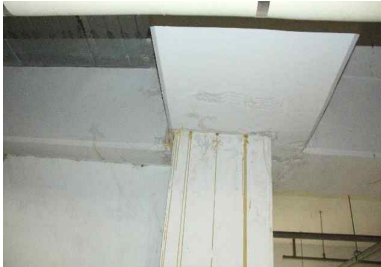
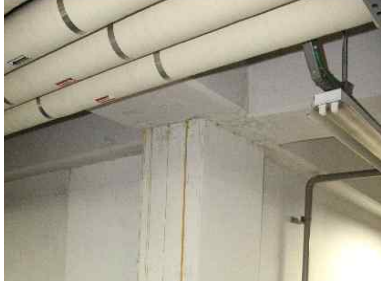
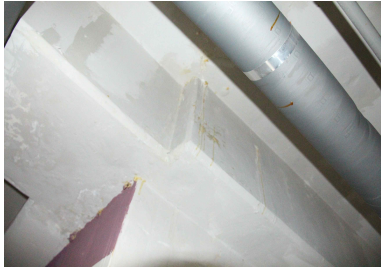
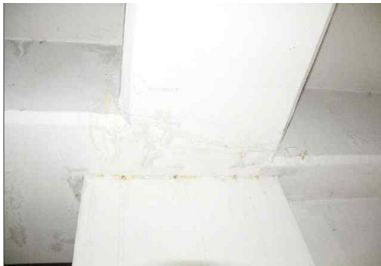
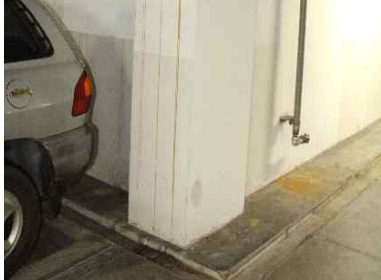
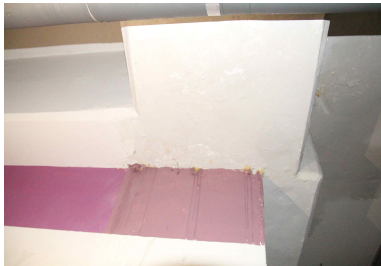
[그림 G-3] 외벽방향 슬래브-보-기둥 연결부 누수부위

○ (누수부위) 구조체(외벽, 보, 부축벽)의 균열이나 시공조인트를 통하여 유입

- (보수방안) 근본적 방안으로 조경부위의 토사를 굴착한 후 외부에서 면방수 시공이 필요함.
- 단 조경부위에 대한 굴착공사가 용이치 않을 경우 지하주차장 내부에서 누수부위(보, 기둥, 외벽 부재의 균열부위)를 중심으로 직접적인 균열보수공법을 적용하여 보수를 한 후 지수효과를 모니터링을 할 필요가 있음.

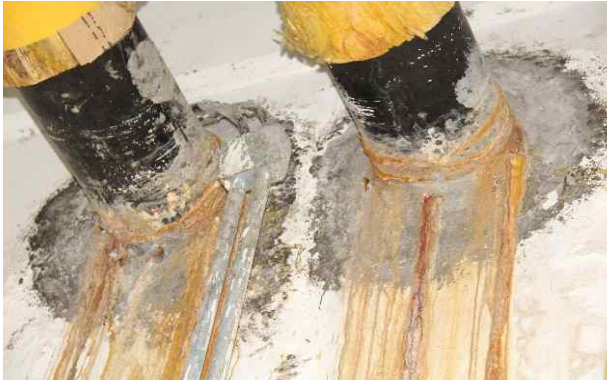
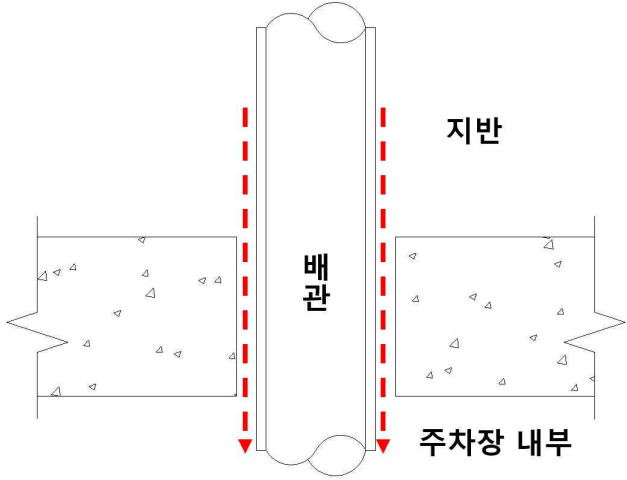
[그림 G-10] 외벽 관통배관 누수부위 및 누수경로 개념도

- (누수부위) 기계실-2 외벽 관통배관 주변 누수
- 발포우레탄 보수재를 사용하여 직접주입공법으로 보수액 주입, 주입 후 배관 하부를 통해 재누수 발생함.

- (보수경로) 관통배관과 외벽의 조인트를 통하여 누수
- (보수원인) 외벽 관통배관주변 조인트 실링처리 미비

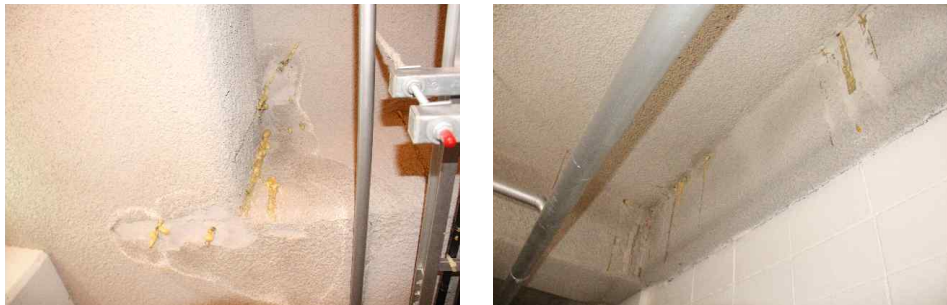
- H단지의 누수는 상부슬래브(70건) 및 벽-슬래브 조인트(84건)에서 집중적으로 발생하였고, 계단실 내부벽 코너부에서 누수 3건이 발생함.
- 1차 보수로 발포우레탄을 사용한 직접주입공법을 적용하였으나, 재누수로 인하여 2차 보수로 아크릴젤 주입으로 지수효과를 확보하였음.

[그림 H-1] 발포우레탄 보수재 및 아크릴 보수재 보수 후 비교

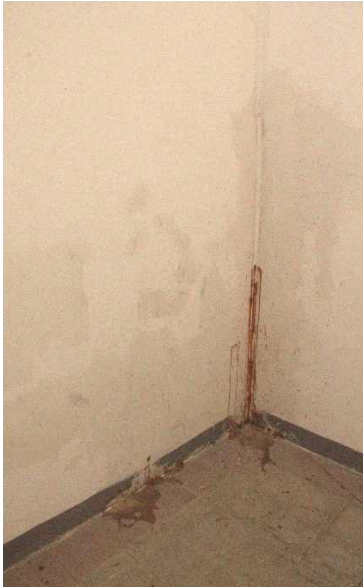
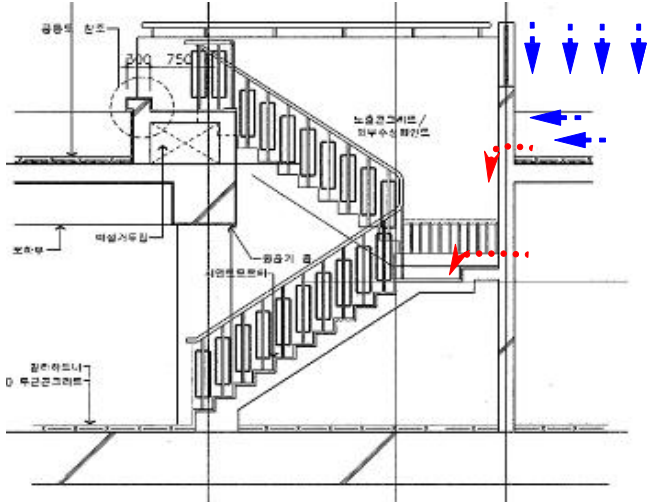
- (누수원인) 계단 외벽 수직부위와 주차장 데크 수평슬래브의 연결 조인트부위에서 시공조인트에 지수처리 미비
- 주차장 슬래브 방수재의 계단실 수직벽에서의 치켜올림처리 미비 및 상부 인공식재지반부위 배수처리 미비 등

[그림 H-3] 계단실 내부벽 코너부 시공조인트 누수경로 개념도

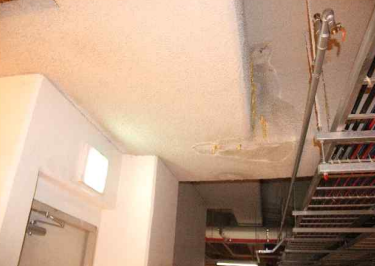
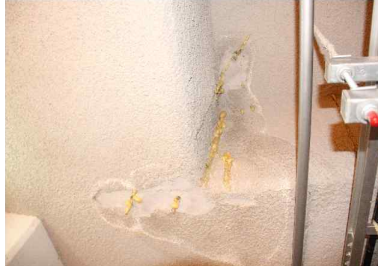
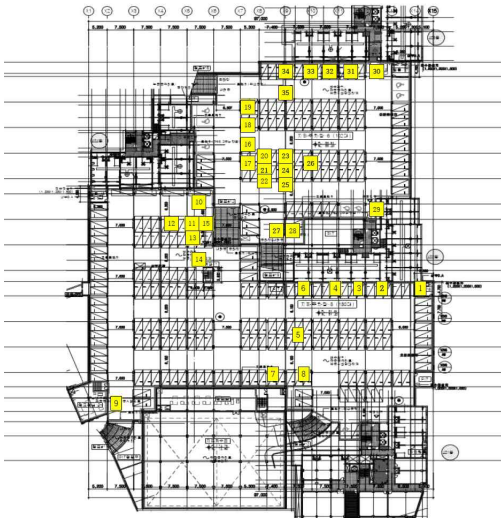
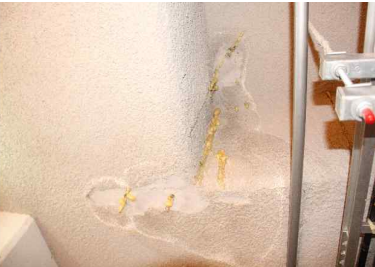
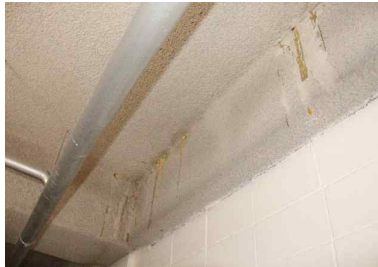
[그림 H-4] 보-슬래브 균열누수 및 보수 후 누수부위 A

- (누수부위, A) 기 누수부위가 154개소에 달하며, 2차에 걸친 보수공사 실시, 누수보수완료
- 1차 보수과정에서 주입된 발포우레탄이 다량 누출

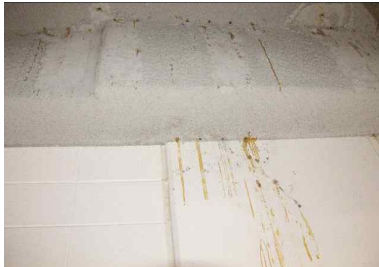
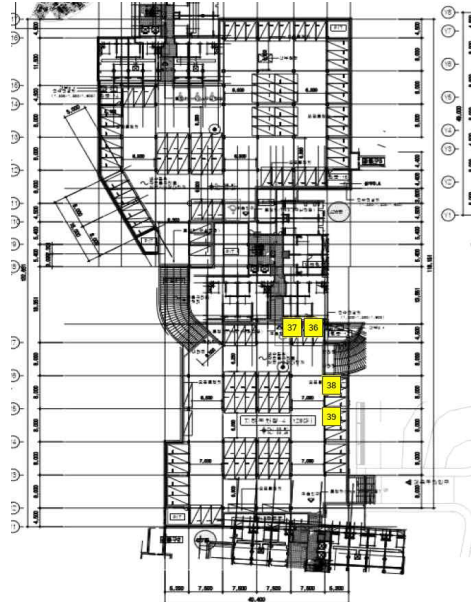
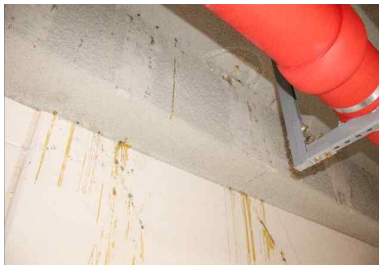
[그림 H-5] 보-슬래브 균열누수 및 보수 후 누수부위 B

- (누수부위, A) 보-외벽, 보-기둥 연결부에서 균열누수 발생 및 보수

- (누수원인) 지하주차장은 복합구조로 되어있을 것으로 추정되므로, RC, RC-PC의 경우를 상정하여 누수 경로를 분석함
- RC 구조 보, 슬래브 균열에서 누수의 경우는 손상된 방수층을 통하여 슬래브 상부로 유입된 수분은 슬래브/보의 균열을 통하여 수직 이동하여 유출
- RC-PC 구조가 연결된 부위에서 PC보-슬래브 조인트에서 누수
- 즉 누수경로는 손상된 방수층(특히 수직부)을 통하여 PC슬래브 상부로 유입된 수분은 슬래브와 RC기둥 조인트를 통하여 수직 이동하여 PC슬래브 하단-큰보 조인트로 유출됨.

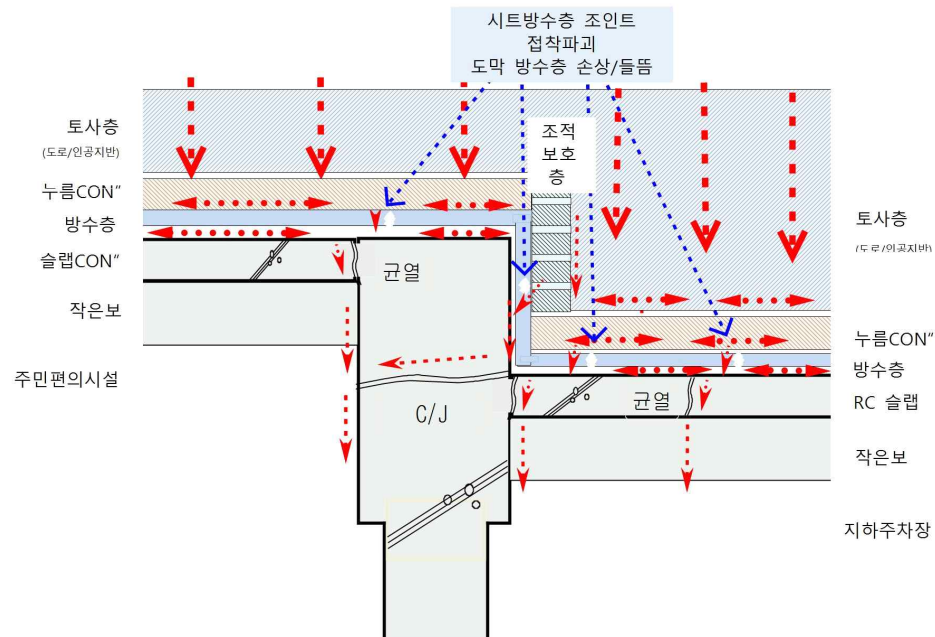
[그림 H-8] RC구조 단차부위 누수 개념도

- (누수원인) RC구조가 단차를 두고 연결된 부위 균열 등에서 누수
- 누수경로는 손상된 방수층을 통하여 슬래브상부로 유입된 수분은 수평이동하다면서 조인트, 균열을 통하여 유입

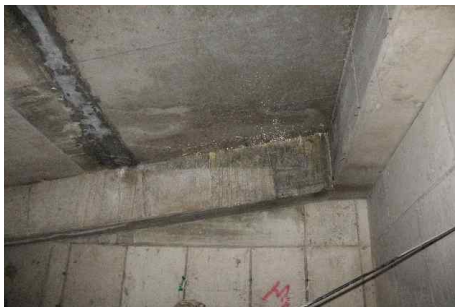
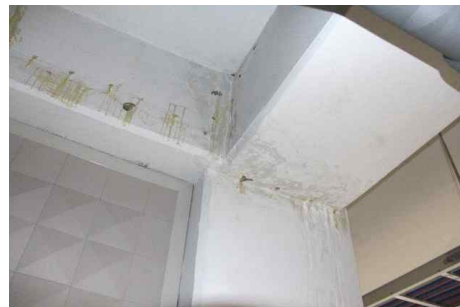
[그림 I-1] I단지 보-기둥 및 램프하부 구조물 누수

- I단지의 누수는 관리사무소의 관리아래 총 70개의 보-기둥 일부 및 동피트, 연결공간, 램프 등 총 76건임.
- 보-기둥 연결부 및 램프하부 구조물에 누수 부위가 집중되어 있으나 그 중 일부에 보수재료인 발포우레탄을 직접주입공법으로 보수하였음.
- 지하주차장 슬래브의 경우 다수의 데크플레이트 유도배수가 적용됨.

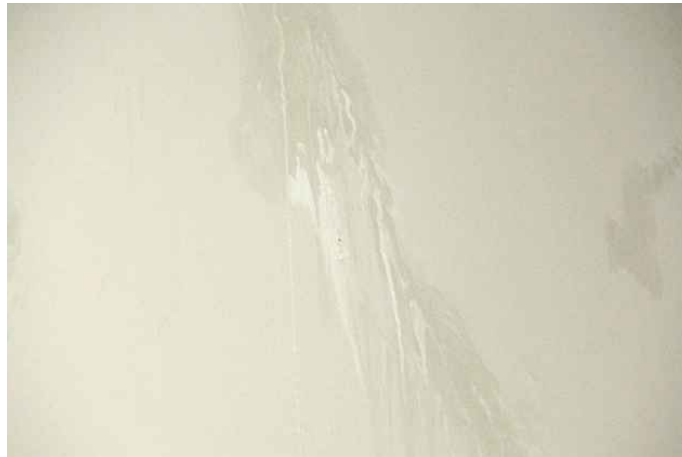
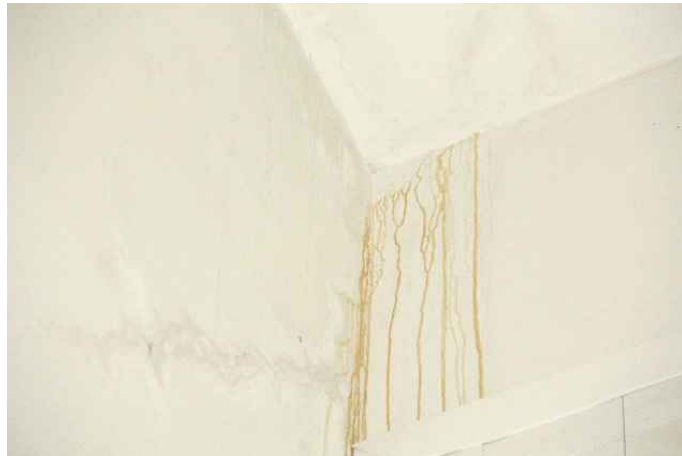
[그림 I-2] 전기실 내부 벽체 및 슬래브-보 조인트 균열누수

- (누수부위) 전기실 외벽상부-보-기둥-벽 조인트 부위, 외벽 균열부위에서 누수
- 플라스틱 공간벽이 설치되지 않은 벽체 상부-보-슬래브 조인트에서 누수,
- 플라스틱 공간벽이 설치된 부위에서도 내부로 누수, 누출량이 많은 편임

전기실 내부 벽체 균열누수

외벽방향 슬래브-보-기둥 연결부 균열누수

- (누수원인) 누수부위는 그림과 같이 구조체(외벽, 보, 부축벽)의 균열이나 시공 조인트를 통하여 유입
- 누수부의 상부는 보도, 배드민턴장, 조경식재부 등, 외부 화단 배수처리 미비(토목배수)

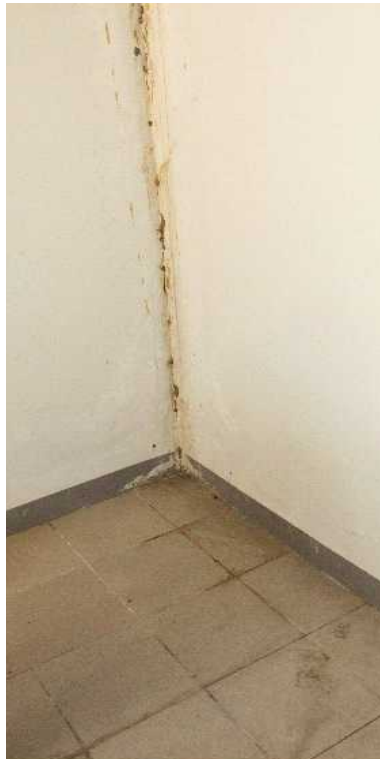
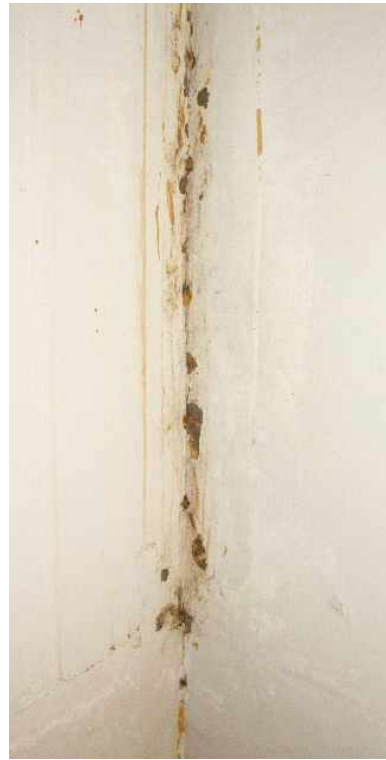
[그림 I-4] 계단실 내부벽 코너부 누수

- (누수부위) 계단 외벽 토양과 접해있는 부위에서 코너부 균열에서 누수 발생, 계단 3개소에 발생
- 기 보수 흔적, 발포우레탄을 사용, 보수재 누출 흔적, 재누수발생
- 향후에도 지속적으로 재누수 가능성이 높음

계단실 내부벽 코너부 누수
