공동주택 지하주차장의 방수성능  
유지관리 개선방안 연구

연구지원 2020-102호

발행처 한국토지주택공사 토지주택연구원

A Study on the Improvement plans for  
the maintenance of waterproofing performance on Underground  
Parking Lot of Residential Building

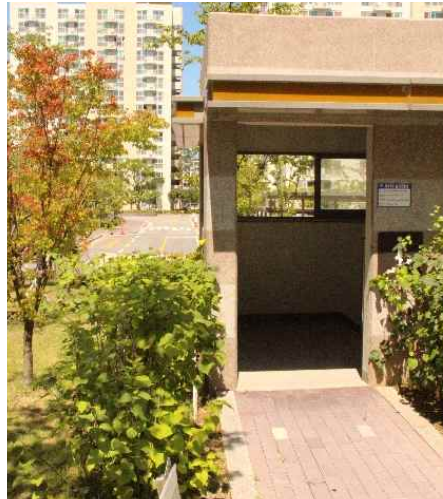
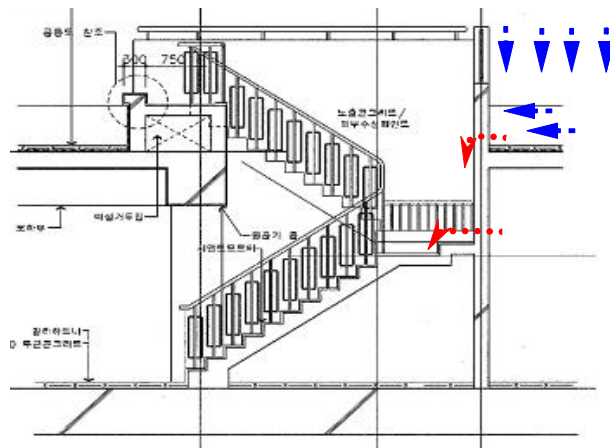
[그림 I-5] 경사차로 하부 누수유발부위 및 누수 개념도

- (누수원인) 계단 외벽 수직부위와 주차장 데크 수평슬래브의 연결 조인트부위에서 사공조인트 지수처리 미비
- 주차장 슬래브 방수재의 계단실 수직벽에서의 치켜올림처리 미비
- 주차장 상부 인공식재지반부위 배수처리 미비 등

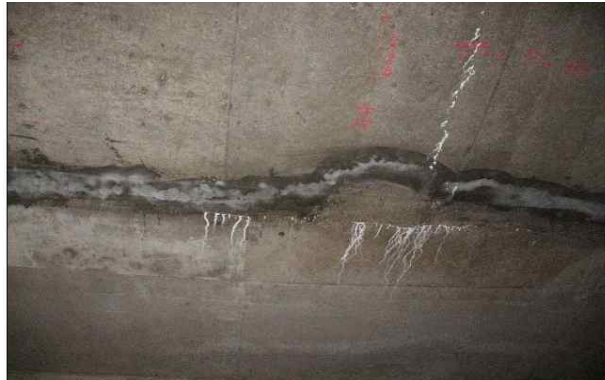
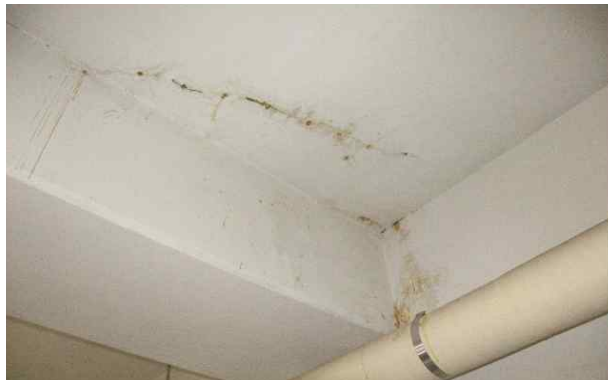
[그림 I-8] 주차 램프 하단 균열누수

- (누수부위) 주차 램프 경사면에 관통형 균열발생, 램프 지붕과 진입부에서 우수가 램프 바닥-벽체 조인트 부위로 흘러내림
- 보수(직접주입 및 유도배수)에 의해서 누수는 멈추었으나, 재발 가능성이 높음

- (누수원인) 보-슬래브 조인트에서 누수발생, 기 보수공사 및 부분 마감, 발포우레탄을 사용 보수재 누출 흔적
- 램프 경사로 구조의 복잡성, 균열발생
- 상부 조경 및 진입부 주변, 배수처리 미비(토목배수), 주차장 진입 램프 트렌치, 지붕 및 바닥조인트 우수유입 등

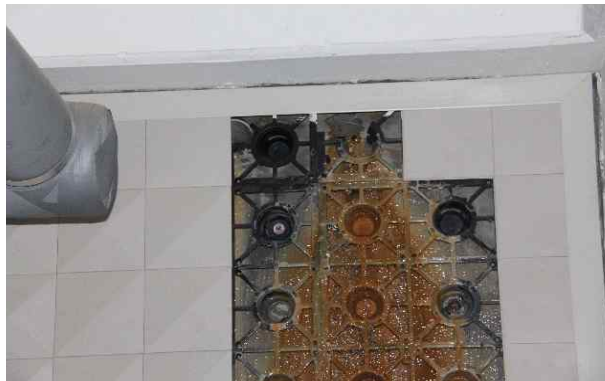
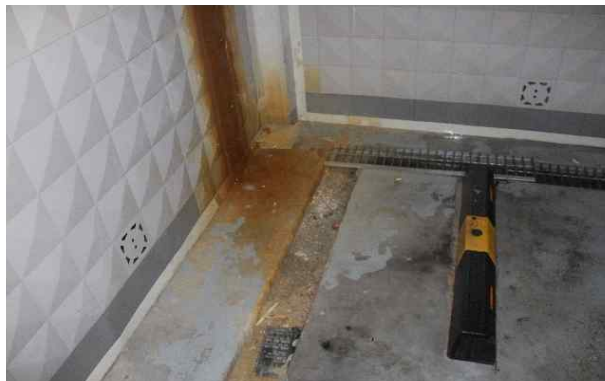
[그림 I-10] 공간벽 관통배관 누수

- (누수부위) 외벽으로부터 공간벽으로 유입되는 유도수의 양이 과잉 유입, 2중 벽사이를 범람하여 실내로 유입
- 유입수에는 토양성분이 포함되어 적황색을 띄고 있으며, 유로계통이 오염되어 있음
- 인접부위에는 상부슬래브의 수직배관에서 유출수를 유도하는 수평배관이 통과하고 있음

공간벽 관통부위 누수

- (누수원인) 유도용 외벽관통배관의 관경확대, 개수 증대를 통하여 유도배수 효율을 증대
- 상부슬래브 유도용 인접 수평배관으로 배수관 연계방법이 가장 적절할 것으로 판단됨

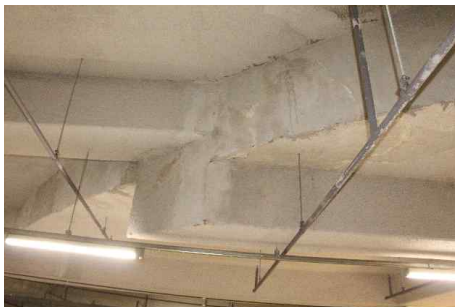
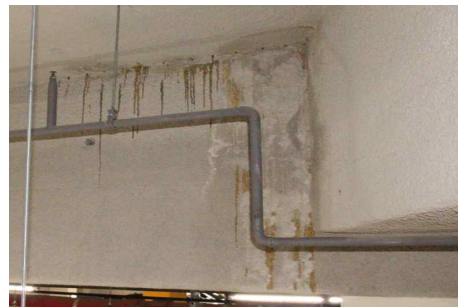
[그림 J-1] J단지 보 누수 보수사례

- J단지의 보수는 아래 [그림 J-1]과 같이 램프 하단 부의 보-기둥, 단면형상이 변하는 곳에 발포우레탄 보수재를 직접주입공법을 통해 보수하였음.
- 발포성우레탄 직접주입공법 후 누수수 내부균열 및 공극을 통해 이동 후 재누수 발생함.

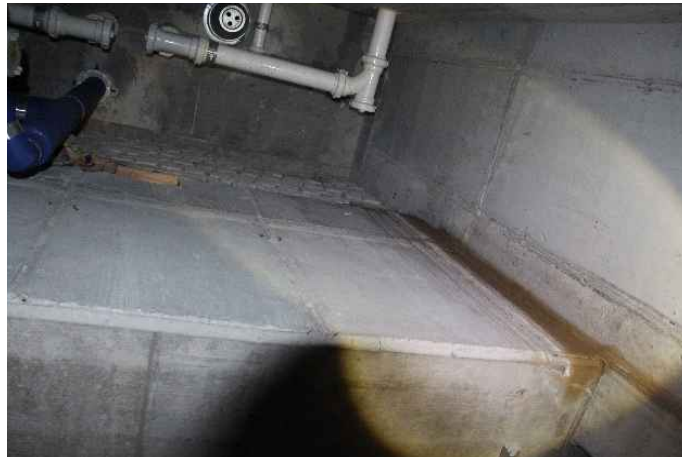
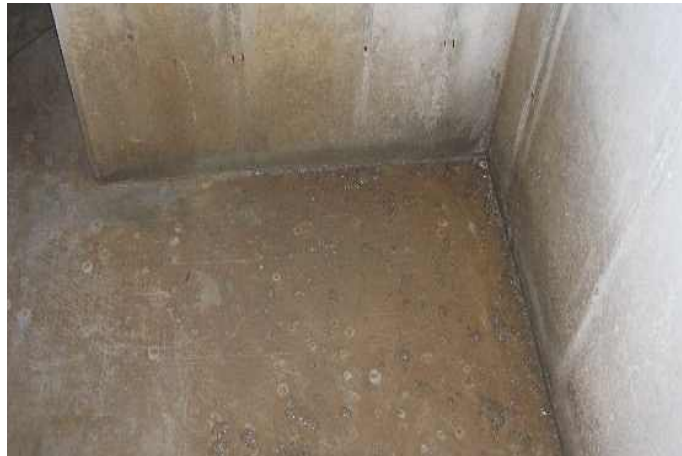
[그림 J-2] 동피트 천장 이질재간 조인트 누수

- (누수부위) 동피트 세대 베란다 하부, 인공식재지반 연결부위, 시멘트 벽돌 마감 부위
- 동피트벽체와 시멘트벽돌 칸막이 조인트 부위에서 누수

[동피트 상부 누수지점]

[동피트 내 누수수 고임]

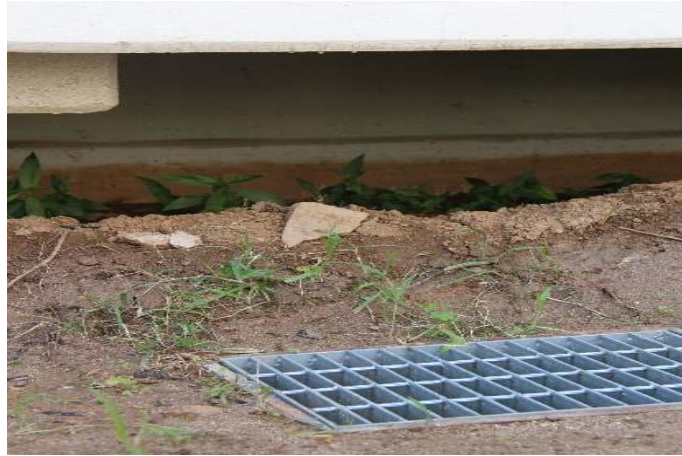
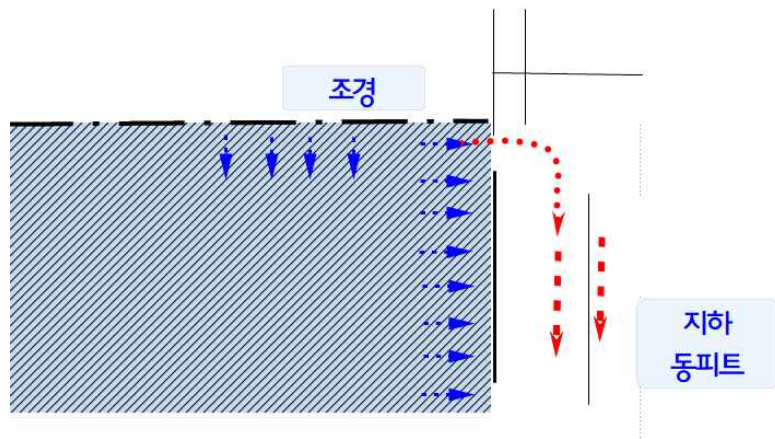
[그림 J-3] 동피트 천장 및 벽체 누수원인 및 누수 개념도

- (누수원인) 동피트벽체와 시멘트벽돌 칸막이 조인트 부위에서 방수층 차켜올림 미비
- 외부 화단 배수처리 미비(토목배수)

[누수원인 유발 부위]

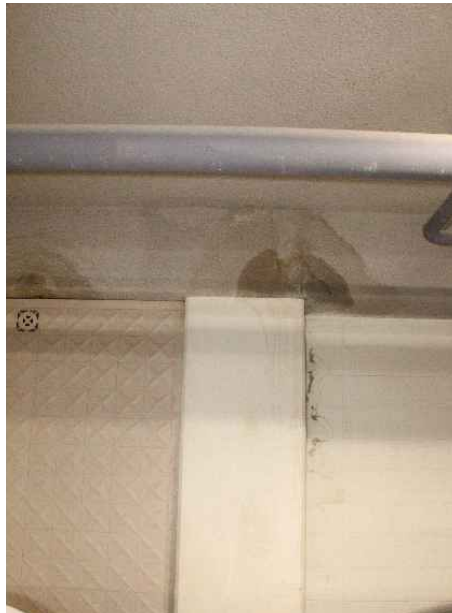
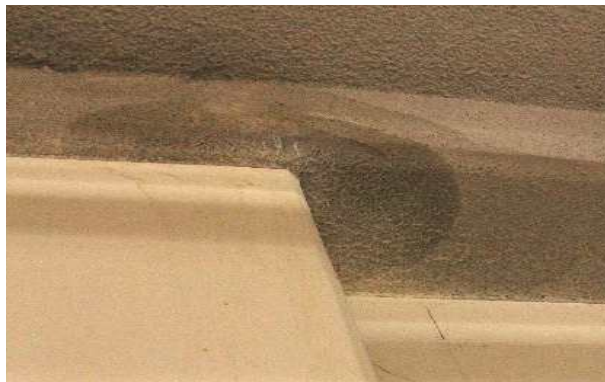
[그림 J-4] 외벽 보-기둥 조인트 누수

- (누수부위) 외부 토양에 접한 외벽 보-기둥 조인트에서 누수
- 일부 보의 곰보와 같은 결함부위에서도 누수

[보-기둥 조인트 누수]

[보-기둥 조인트 누수 확대]

- (누수부위) 외벽, 보, 부축벽 등 구조체에 관통균열 및 시공조인트 발생
  - (누수원인) 공간벽 처리가 적용되지 않으므로 유도배수 곤란, 누수시 그대로 배출.
  - 보수에 있어서는 근본적인 방안으로는 조경부위의 토사를 굴착한 후 외부에서 면방수를 하는 것이 완벽한 방안이라고 판단됨.
- \* 단, 토사굴착이 용이치 않을 경우, 직접주입공법을 적용 후 지수효과를 모니터링 할 필요가 있음.

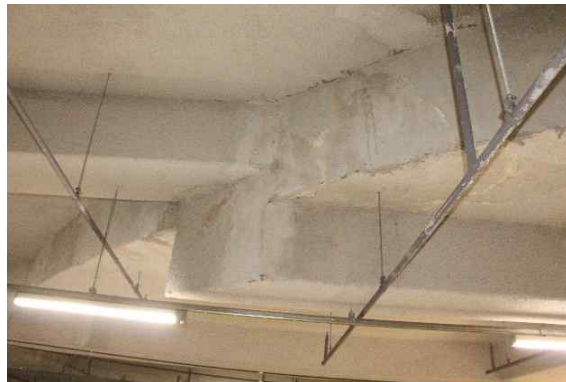
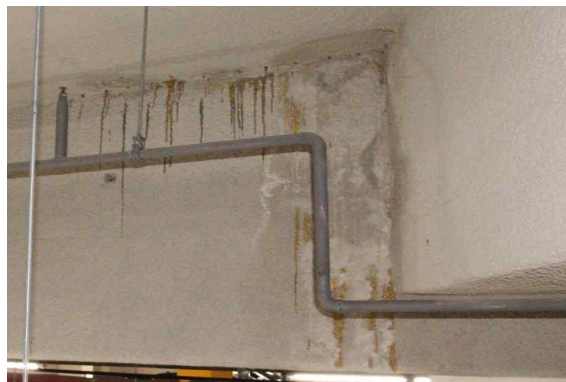
[그림 J-6] 경사차로 하부 누수

- (누수부위) 경사차로 하부, 슬래브 단차부위, 보가 복잡하게 연결되어있는 부위에서 누수발생
- 보-슬래브 조인트에서 누수발생, 기 보수공사 및 부분 마감, 발포우레탄을 사용 보수재 누출 흔적
- 보수에 의해서 누수는 멈추었으나, 재발가능성이 높음

[경사차로 하부 보간 교차로 인한 복잡한 단면형상]

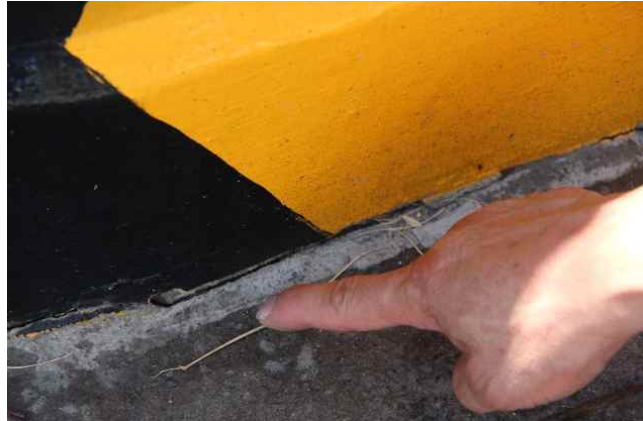
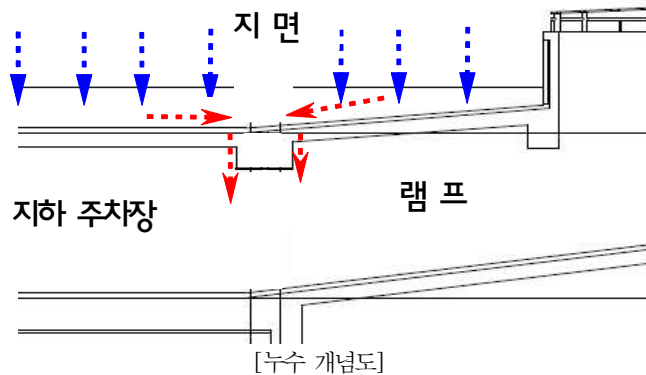
[그림 J-7] 경사차로 하부 누수유발부위 및 누수 개념도

- (누수원인) 경사차로 하부의 구조의 복잡성, 경사로 끝 부분에서의 방수층 연속성 확보 곤란, 복잡한 골조의 균열발생
- 상부 조경 및 보차도, 배수처리 미비(토목배수), 주차장 진입 램프 트렌치, 지붕 및 바닥조인트 우수유입 등

[경사로 끝 부분 누수유발 부위]

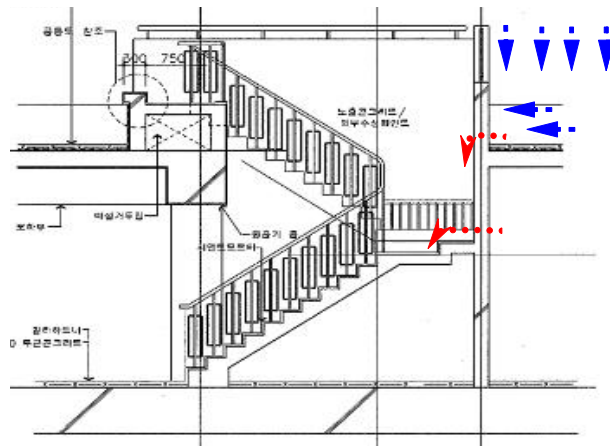
[그림 J-9] 경사차로 하부 누수유발부위 및 누수 개념도

- (누수원인) 계단 외벽 수직부위와 주차장 데크 수평슬래브의 연결 조인트부위에서 사공조인트 지수처리 미비
- 주차장 슬래브 방수재의 계단실 수직벽에서의 치켜올림처리 미비
- 주차장 상부 인공식재지반부위 배수처리 미비 등
