LID 시설 유지관리 방안에 관한 연구

A Study on the Maintenance of LID Facilities

LH 토지주택연구원

연구지원 2022-00호

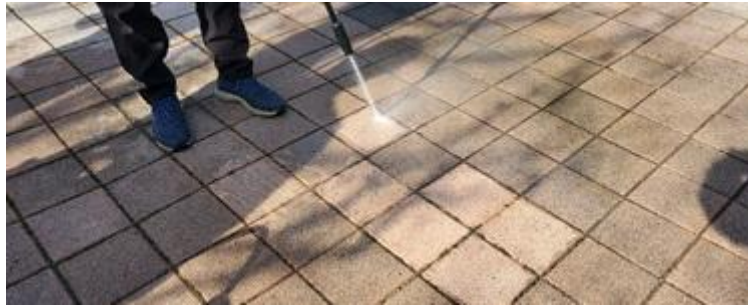
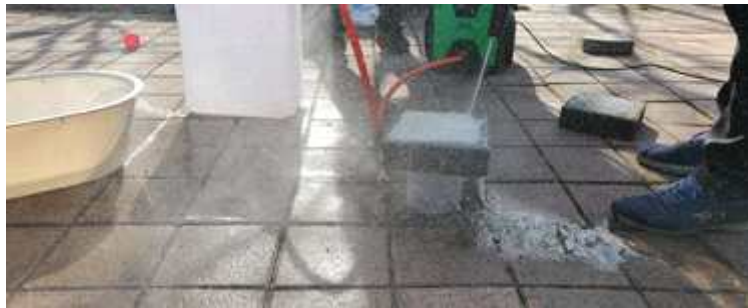
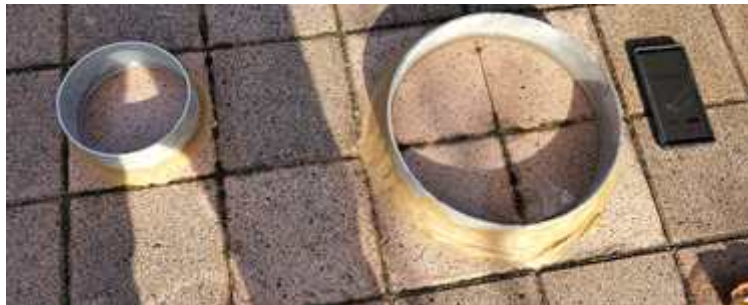
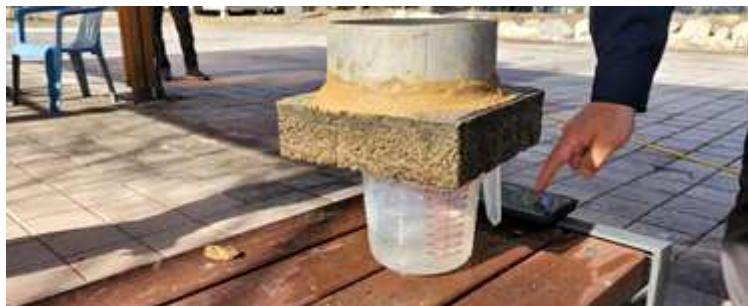
[그림 2-24] 표면 세척 전후의 투수성능 시험 과정

토지주택연구원에 설치된 투수블록 중 일부, 세종시 행복도시 6-4생활권에 설치된 대부분의 투수블록은 투수성능이 현저하게 감소된 것으로 조사되었다. 투수성능 저하의 원인은 투수블록 표면의 공극 막힘, 투수블록 제품 불량, 블록 하부 보조기층의 시공 불량 등 다양하다.

[고압세척기를 이용한 투수블록 표면 세척]

[투수블록 분리 후 표면 세척]

[표면 세척 후 투수성능 시험]

[분리 후 고압세척한 블록의 투수성능 시험]

투수블록의 막힘 정도 및 회복 가능성을 파악하기 위해 투수성능 회복방안을 검토하였다. 블록 표면 및 내부에 부착된 이물질질을 제거하는 방법으로 물을 이용한 고압 세척 방법, 진공 흡입에 의한 방법이 있다. 본 연구에서는 물을 이용한 투수블록 세척을 시행하여 세척 정도 및 투수성능 회복 정도를 파악하였다.

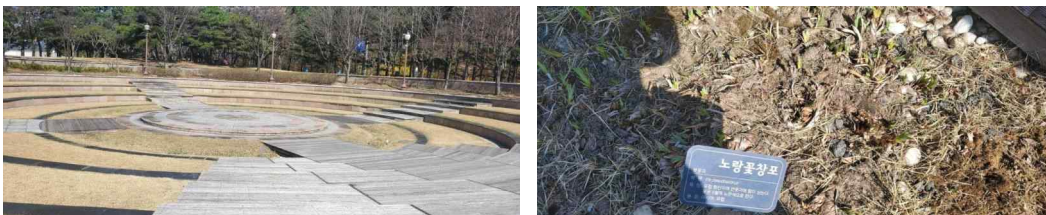
[그림 3-7] 빗물정원 L의 유지관리 현황 (7차 조사)

잔디가 활착되기 시작했으며 노랑꽃창포 등의 관목류의 새싹이 나기 시작하였다. 예년보다 따뜻한 날씨로 벚꽃 등 교목류 들의 개화가 일찍 시작되었다.

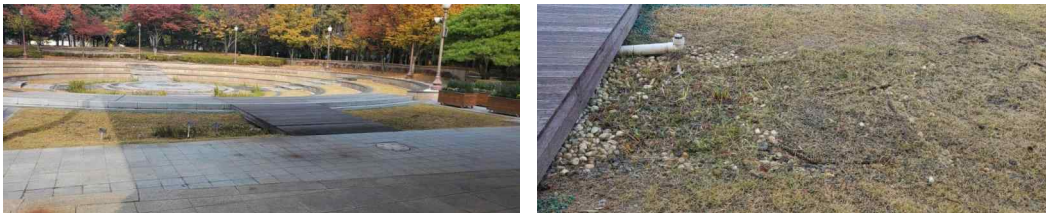
[그림 3-10] 빗물정원 C의 유지관리 현황 (2차 조사)

잔디는 대부분 시들기 시작하였다. 월류관, 맨홀 및 유출관 상태는 전반적으로 양호하였다. 노랑꽃창포 외의 식생은 관찰되지 않았다.

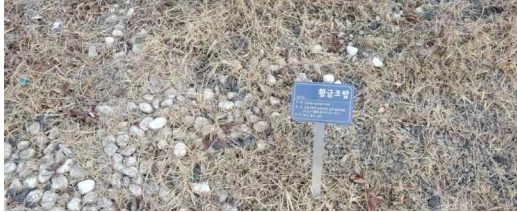
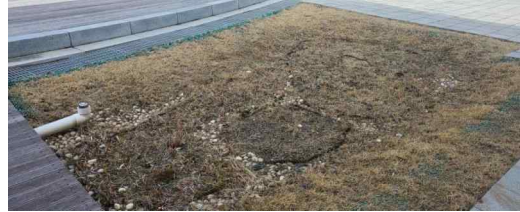
[그림 3-13] 빗물정원 C의 유지관리 현황 (6차 조사)

토양이 해빙되기 시작하였으나, 식생은 활착되지 않았다.

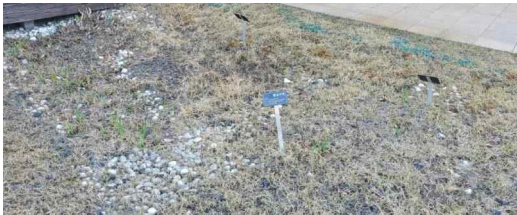
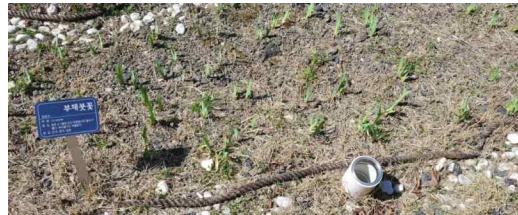
[그림 3-14] 빗물정원 C의 유지관리 현황 (7차 조사)

잔디가 파릇해지고, 노랑꽃창포의 새싹이 돋기 시작했다.

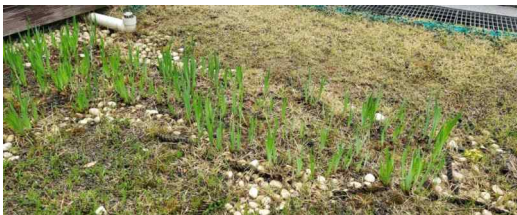
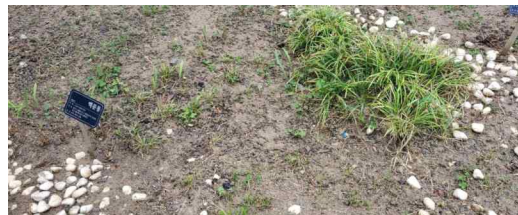
[그림 3-15] 빗물정원 C의 유지관리 현황 (8차 조사)

노랑꽃창포의 군집밀도가 증가하기 시작하였다. 왜성아스타, 황금조팝은 아직 활착이 관찰되지 않았다.

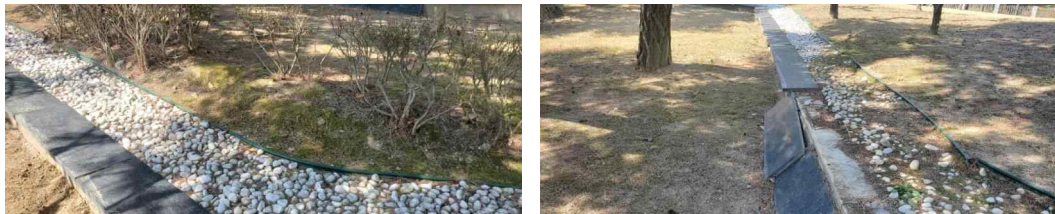
[그림 3-21] 침투도랑 C의 유지관리 현황 (7차 조사)

토사침식이 많은 곳의 경계판석이 이탈되는 현상이 나타났다. 강우와 토사가 집중적으로 유출되는 구간에 설치된 경계판석에 대한 보수가 필요하다. 잔디도랑의 잔디가 파릇해지기 시작했다.

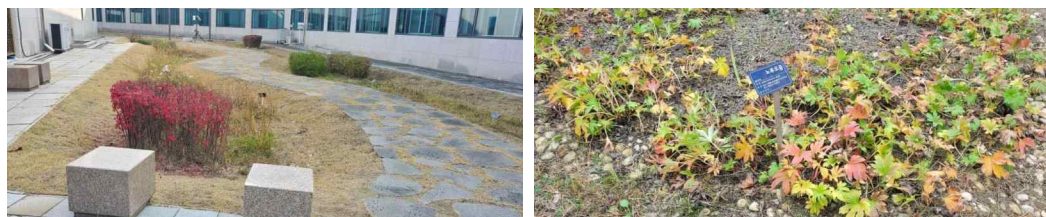
[그림 3-24] 빗물정원 E의 유지관리 현황 (2차 조사)

빗물의 유출입부를 조사하였으며, 막힘이나 퇴적된 협잡물은 없었다. 잔디는 시들기 시작했으며, 돌단풍, 무늬맥문동은 활착상태를 유지하고 있었다.

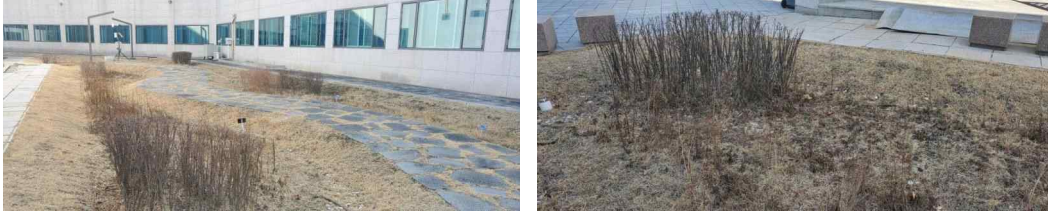
[그림 3-27] 빗물정원 E의 유지관리 현황 (6차 조사)

토양은 해빙되었으나 물고임 등의 흔적은 관찰되지 않았다. 아직 식생 활착은 없었다.

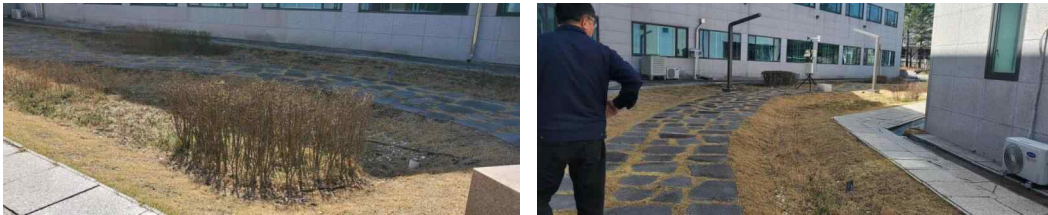
[그림 3-28] 빗물정원 E의 유지관리 현황 (7차 조사)

잔디를 비롯한 일부 식생의 새싹이 돋아나기 시작하였다.

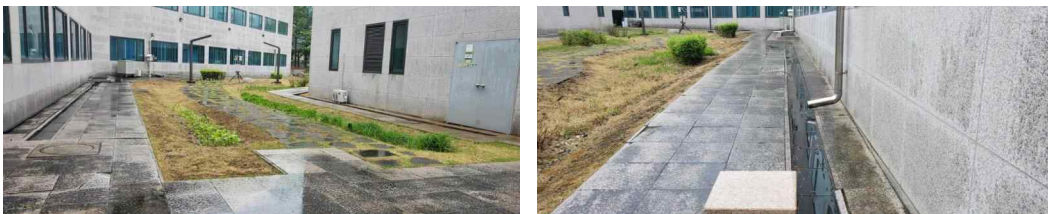
[그림 3-29] 빗물정원 E의 유지관리 현황 (8차 조사)

대부분 식생의 새싹이 돋아났으나, 왜성아스타 등 일부 식재는 새싹이 관찰되지 않았다. 건물 옥상 홈통에서 흘러내리는 빗물이 기존 우수맨홀로 유출되고 있어 빗물 정원 시설로 유입되도록 배관을 연결할 필요가 있다.

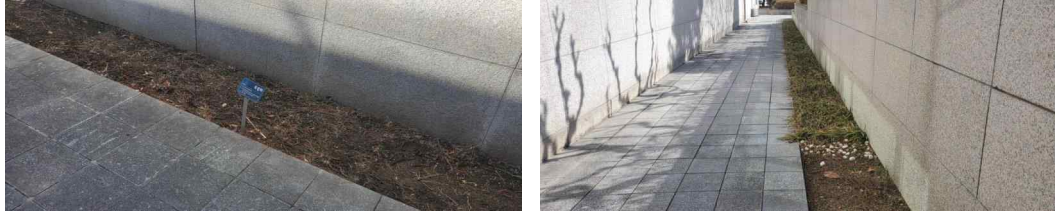
[그림 3-34] 식생수로의 유지관리 현황 (6차 조사)

토양은 해빙되었으나, 무늬맥문동을 제외하고 식생 활착은 아직 관찰되지 않았다.

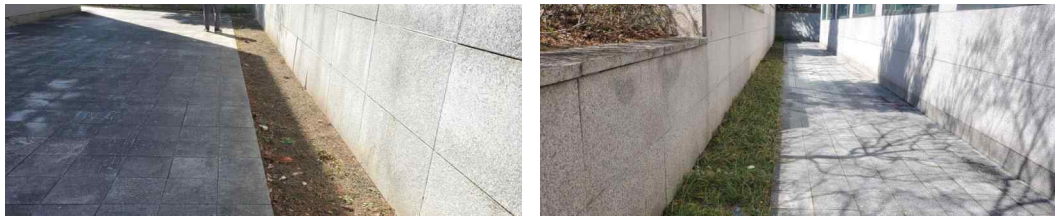
[그림 3-35] 식생수로의 유지관리 현황 (7차 조사)

무늬맥문동을 제외한 다른 식물의 활착은 확인할 수 없었다.

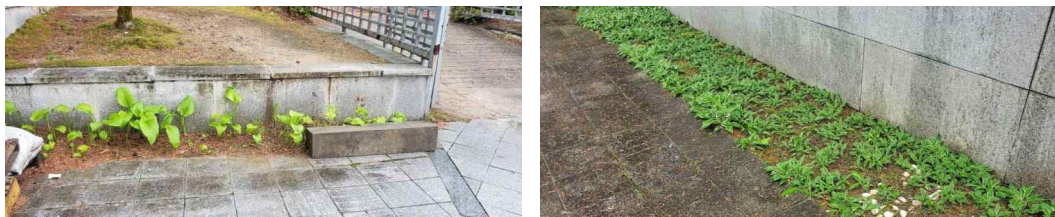
[그림 3-36] 식생수로의 유지관리 현황 (8차 조사)

무늬맥문동은 군집밀도가 증가하고, 옥잠화, 금낭화도 활착을 시작하였다.

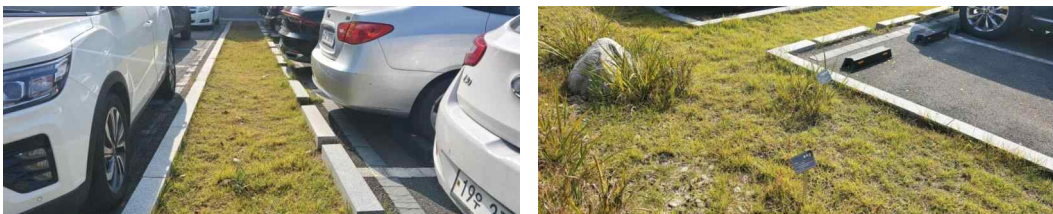
[그림 3-39] 침투도랑 L의 유지관리 현황 (2차 조사)

노랑꽃창포를 제외하고 다른 식생은 시들기 시작하였다. 경계석 등은 파손 없이 양호한 상태를 보였다. 시설 내 토사 및 헐잡물의 퇴적은 없었다.

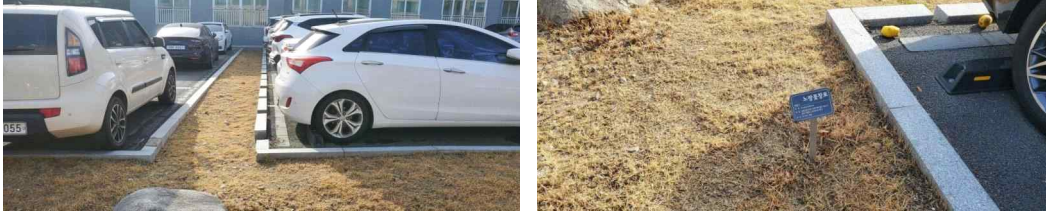
[그림 3-40] 침투도랑 L의 유지관리 현황 (3차 조사)

대부분의 식생이 시들기 시작했다. 경계석 등 시설의 파손 부위는 관찰되지 않았다.

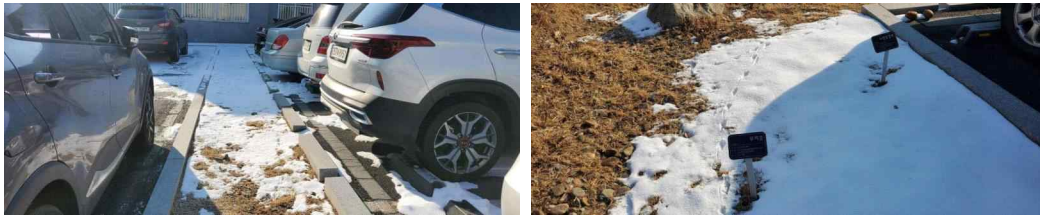
[그림 3-41] 침투도랑 L의 유지관리 현황 (4차 조사)

강설로 눈이 덮여 식생 변화 등 특이사항은 관찰되지 않았다.

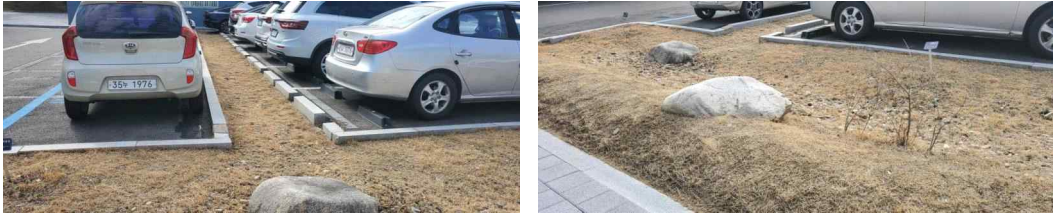
[그림 3-43] 침투도랑 L의 유지관리 현황 (6차 조사)

토양은 해빙되었으나, 식생 활착은 아직 관찰되지 않았다.

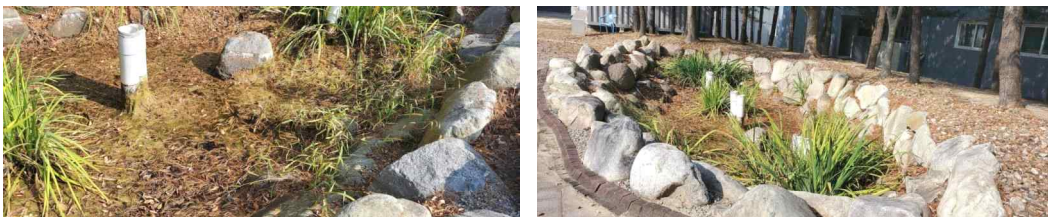
[그림 3-47] 인공습지의 유지관리 현황 (2차 조사)

연못 내 물은 남아있지 않았다. 노랑꽃창포를 제외한 식물은 시들기 시작했다.

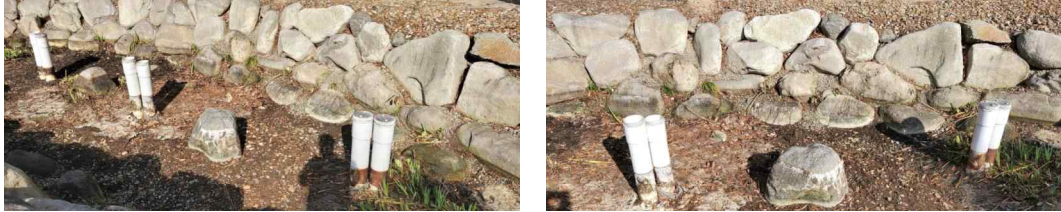
[그림 3-48] 인공습지의 유지관리 현황 (3차 조사)

습지 내 물은 존재하지 않았다. 식생고사로 제초작업을 시행하였다.

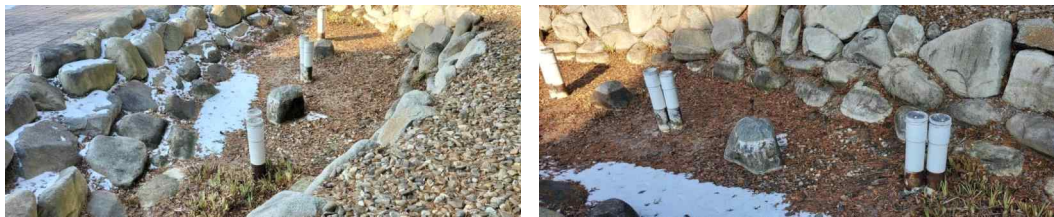
[그림 3-49] 인공습지의 유지관리 현황 (4차 조사)

한파로 토양은 결빙되고 강설로 눈에 덮여 식생은 관찰되지 않았다.

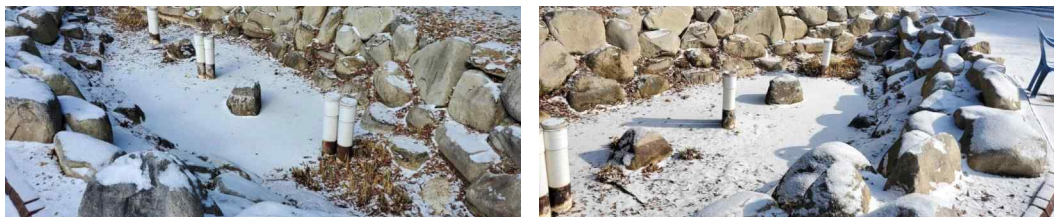
[그림 3-50] 인공습지의 유지관리 현황 (5차 조사)

한파로 토양은 결빙되고 강설로 눈에 덮여 식생은 관찰되지 않았다.

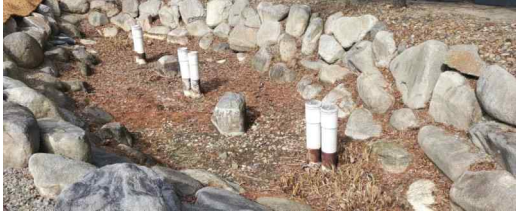
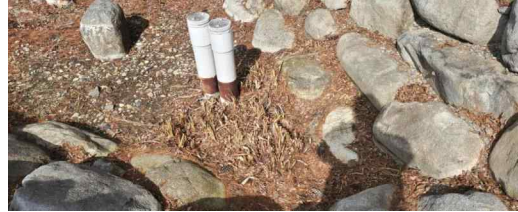
[그림 3-51] 인공습지의 유지관리 현황 (6차 조사)

토양은 해빙되었으나, 인공습지의 바닥은 마른 상태가 계속되었다.

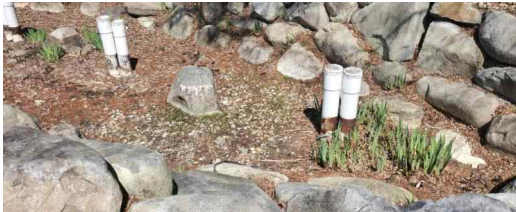
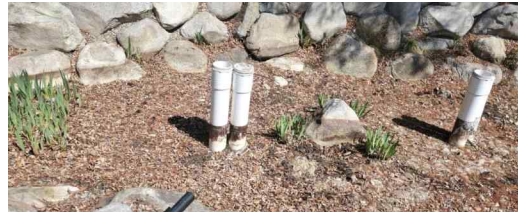
[그림 3-52] 인공습지의 유지관리 현황 (7차 조사)

인공습지의 바닥은 마른 상태였으나, 노랑꽃창포가 파릇해지기 시작했다.

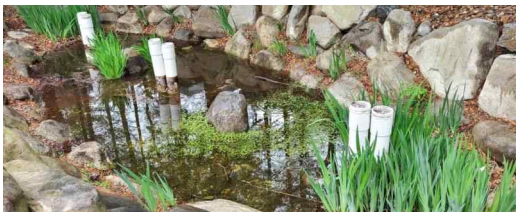
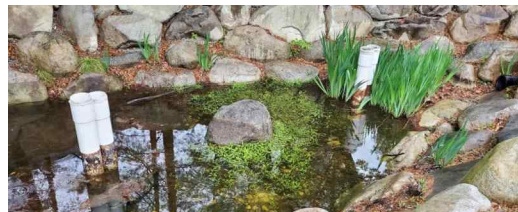
[그림 3-53] 인공습지의 유지관리 현황 (8차 조사)

조사 당일 비가 내려 시설 내 물이 저류되었다. 유입부와 유출부의 막힘 현상은 관찰되지 않았다. 노랑꽃창포의 생육이 양호하며 부처꽃의 새싹도 관찰되었다.

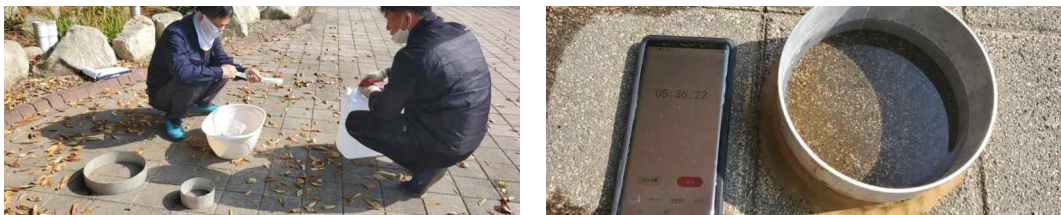
[그림 3-55] 투수블록 A의 유지관리 현황 (2차 조사)

투수블록을 대상으로 투수능력 시험을 수행하였다. 토사가 퇴적된 곳의 투수블록은 등급 외의 투수능력으로 매우 낮은 투수능력을 나타내었다.

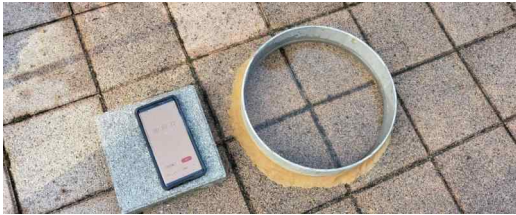
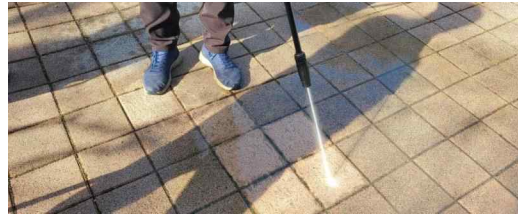
[그림 3-56] 투수블록 A의 유지관리 현황 (3차 조사)

투수블록 표면을 고압 세척한 후 투수성능 향상 여부를 측정하였다. 고압 세척으로 투수블록의 투수성능 개선이 나타났으며 세부 개선효과는 본 장의 제3절에 기술하였다.

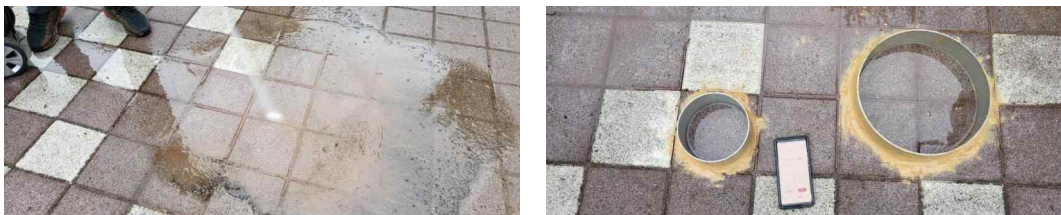
[그림 3-61] 투수블록 A의 유지관리 현황 (8차 조사)

인공습지 근처 물고임이 발생하는 투수블록을 대상으로 투수성능 시험을 수행하였으나 투수성능은 거의 없는 것으로 조사되었다. 표면을 고압세척 한 후 투수성능을 측정한 결과 일부 투수성능의 개선이 확인되었다.

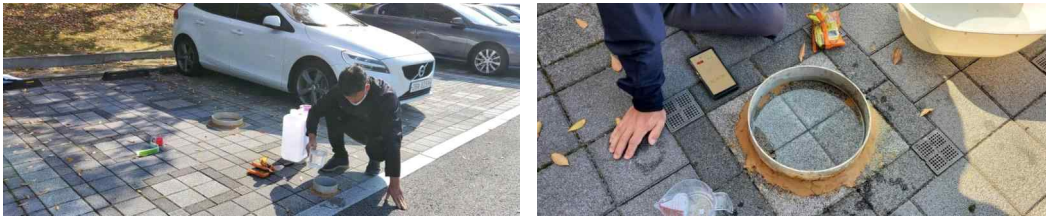
[그림 3-64] 투수블록 B의 유지관리 현황 (2차 조사)

투수블록 및 투수아스콘의 침투능 시험을 수행하였다. 해울관 맞은편의 녹지 인근에 설치된 투수블록은 녹지에서 유출된 토사로 인해 투수능이 저하된 것으로 조사되었다. 이에 비해 해울관 앞에 설치된 투수블록은 깨끗한 상태로 잘 관리되어 양호한 투수능을 나타내었다. 투수능 시험에 대한 세부 결과는 본 장의 제3절에 기술하였다.

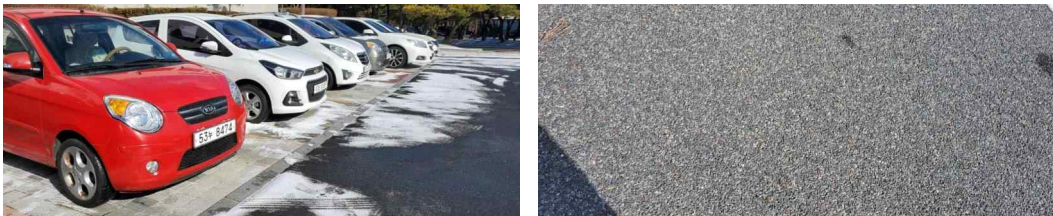
[그림 3-67] 투수블록 B의 유지관리 현황 (5차 조사)

강설 시 별이 잘 드는 해울관 측은 눈이 빨리 녹는 반면, 맞은편은 수목으로 인한 그늘이 형성되어 눈이 잘 녹지 않는 것으로 조사되었다. 토지주택대학교 앞 투수아스콘의 상태는 블록에 비해 표면 파손이 없고 깨끗한 상태로 관리되고 있었다.

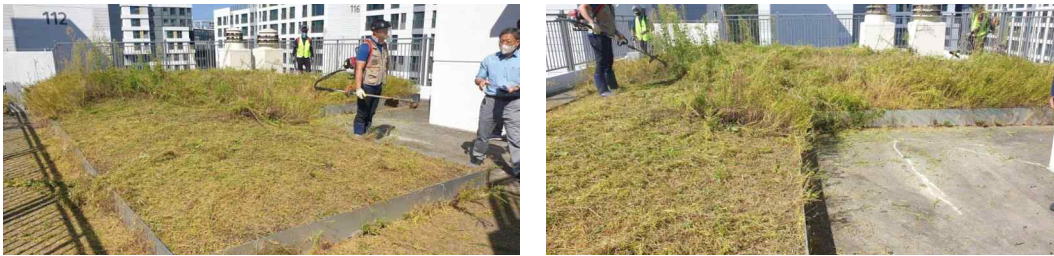
[그림 3-72] 옥상녹화 시설의 유지관리 현황

공동주택의 옥상은 세덤류를 식재하여 운영 및 관리 중이었다. 년 1회 제초작업을 시행하고 있으며 통상 여름이 끝나는 9~10월에 시행하고 있었다. 인터뷰 결과 제초 작업은 아파트 관리사무소가 직접 시행하고 있으며 단지가 많아 관리사무소 업무의 상당량을 차지하고 있다고 하였다. 이를 고려하여 옥상녹화에 식재하는 식생은 제초 등 유지관리가 용이한 식물을 선정할 필요가 있다.

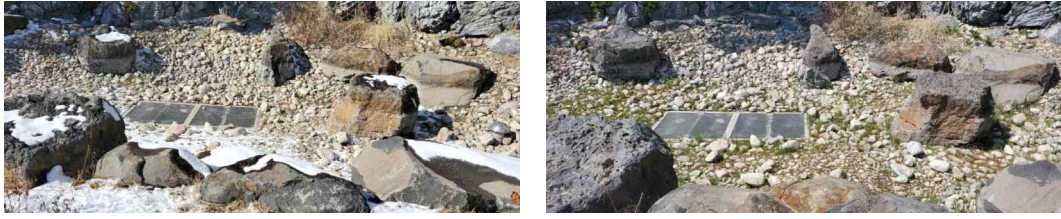
[그림 3-73] 생태연못의 유지관리 현황

건물 옥상에서 유출되는 빗물을 저류하여 생태 연못의 유지용수로 사용하고 있었다. 당초 아파트 지하 저류조와 생태연못을 순환하는 것으로 계획되었으나 현장 조사 기간 동안 운영된 적은 없었다. 이는 비용 및 유지관리의 어려움으로 인해 야기되는 문제로 판단된다. 유지관리의 어려움을 이유로 조경시설을 제대로 관리하지 않는 문제는 연구 대상지에 국한되지 않는다. 조경시설이 본래의 기능을 갖기 위해서는 지속적인 유지관리가 전제되어야 하지만 소요되는 비용으로 인해 적절한 유지관리 없이 방치되는 경우가 많다. 따라서 조경시설 등을 설치할 때는 기능에 앞서 유지관리를 우선 고려하여야 한다.

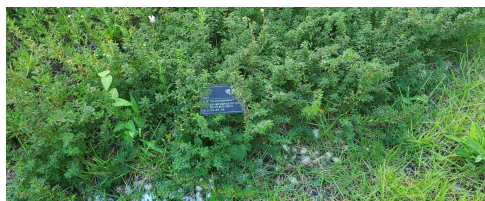
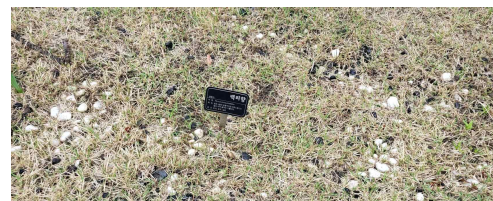
[그림 3-78] 빗물정원 E의 백리향 활착 현황

백리향은 7~12cm의 키에 양지나 음지를 가리지 않고 잘 자라며 다소 척박하면서 석회질이 많은 토양을 선호한다. 개화 시기는 6월로 2022년 9월 당시에는 개화가 지난 시기로 줄기 및 잎의 형태가 불분명하였으며, 2023년 4월에도 백리향의 새싹이 관찰되지 않아 생육상태는 좋지 않은 것으로 판단된다.

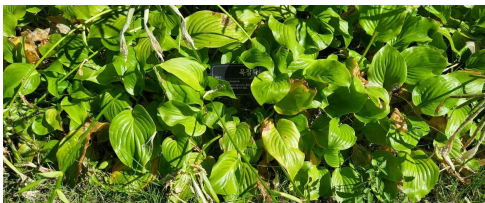
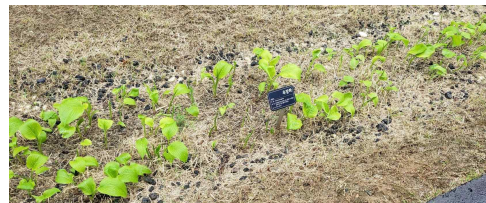
[그림 3-80] 빗물정원 E의 옥잠화 활착 현황

옥잠화는 특별한 병충해 없이 번식력이 강하며 뿌리와 줄기의 번식이 왕성하다. 빗물정원 E에 식재된 옥잠화의 생육상태는 양호하며 봄에 비해 가을에 그 잎이 풍성하게 자라는 것으로 관찰되었다. 옥잠화는 오랜 기간 같은 장소에서 번식할 시 풀이 우거져 관리가 힘들어지므로 정리가 필요하다.

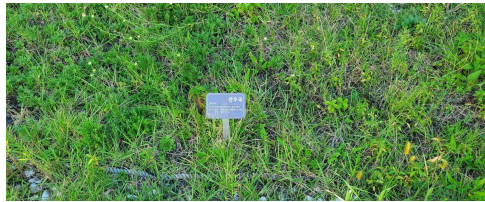
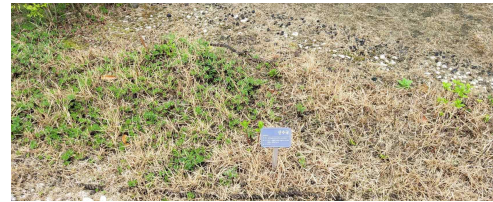
[그림 3-81] 빗물정원 E의 산수국 활착 현황

산수국은 습기가 많은 산골짜기에 자라며 키는 약 1m 내외까지 크며 열매는 9~10월에 달린다. 빗물정원 E에 식재된 산수국은 2022년 9월 및 2023년 4월 줄기, 잎이 관찰되지 않아 고사 된 것으로 추정된다.

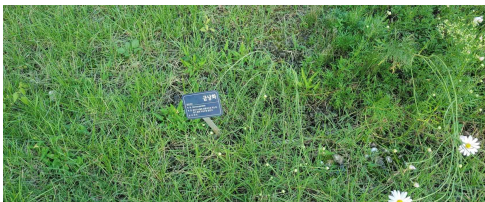
<2022.9>

금낭화는 산지에서 자라는 다년생 양귀비과 식물로 키는 60~100cm이며 잎은 잎자루가 길로 깃 모양으로 3갈래가 갈라진다. 6~7월경이면 지상부 잎이 모두 없어지고 휴면에 들어가는 특성이 있다. 2022년 9월 빗물정원 E에 식재되어 있는 금낭화의 군집 밀도는 매우 적으며 줄기 30cm 내외로 몇 그루가 자생하고 있는 것으로 관찰되었다. 2023년 4월에도 금낭화의 새싹이 돋지 않아 생육이 좋지 않은 것으로 조사되었다.

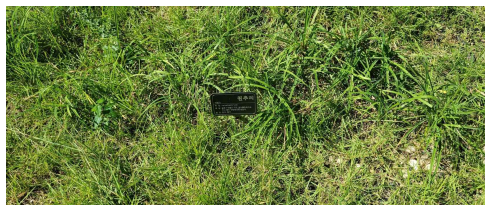
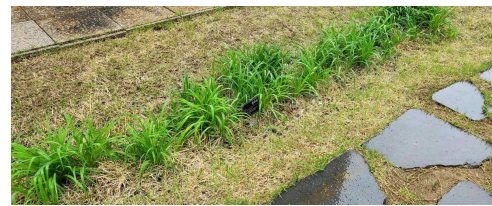
[그림 3-85] 원추리 활착 현황

원추리는 들이나 산에서 많이 자라며 봄에는 해가 잘 들고 여름에는 다소 그늘이 지는 곳에서 잘 자라는 편이다. 조경용으로는 관상수 아래에 심거나 조경석 사이에 심어 정원을 가꾸는 재료로 많이 이용한다. 2022년 9월 빗물정원 E에 식재된 원추리는 30cm 내외의 줄기길이를 나타냈으며 2023년 4월 관찰된 새싹의 돋음 상태도 양호한 것으로 관찰되었다.

다양한 경관을 확보하고 심미성을 제고하기 위해 식생의 보식이 필요하다. 보식은 동계기간의 경관을 고려하여 상록의 초화류, 관목류를 혼합하여 식재할 필요가 있다.
